ÁTMENETI TEREK VIZSGÁLATA 1959-62 KÖZÖTT ÉPÍTETT BUDAPESTI TÁRSASHÁZAKBAN

KATALÓGUS

BIHARY SAROLTA

MOME DOKTORI ISKOLA

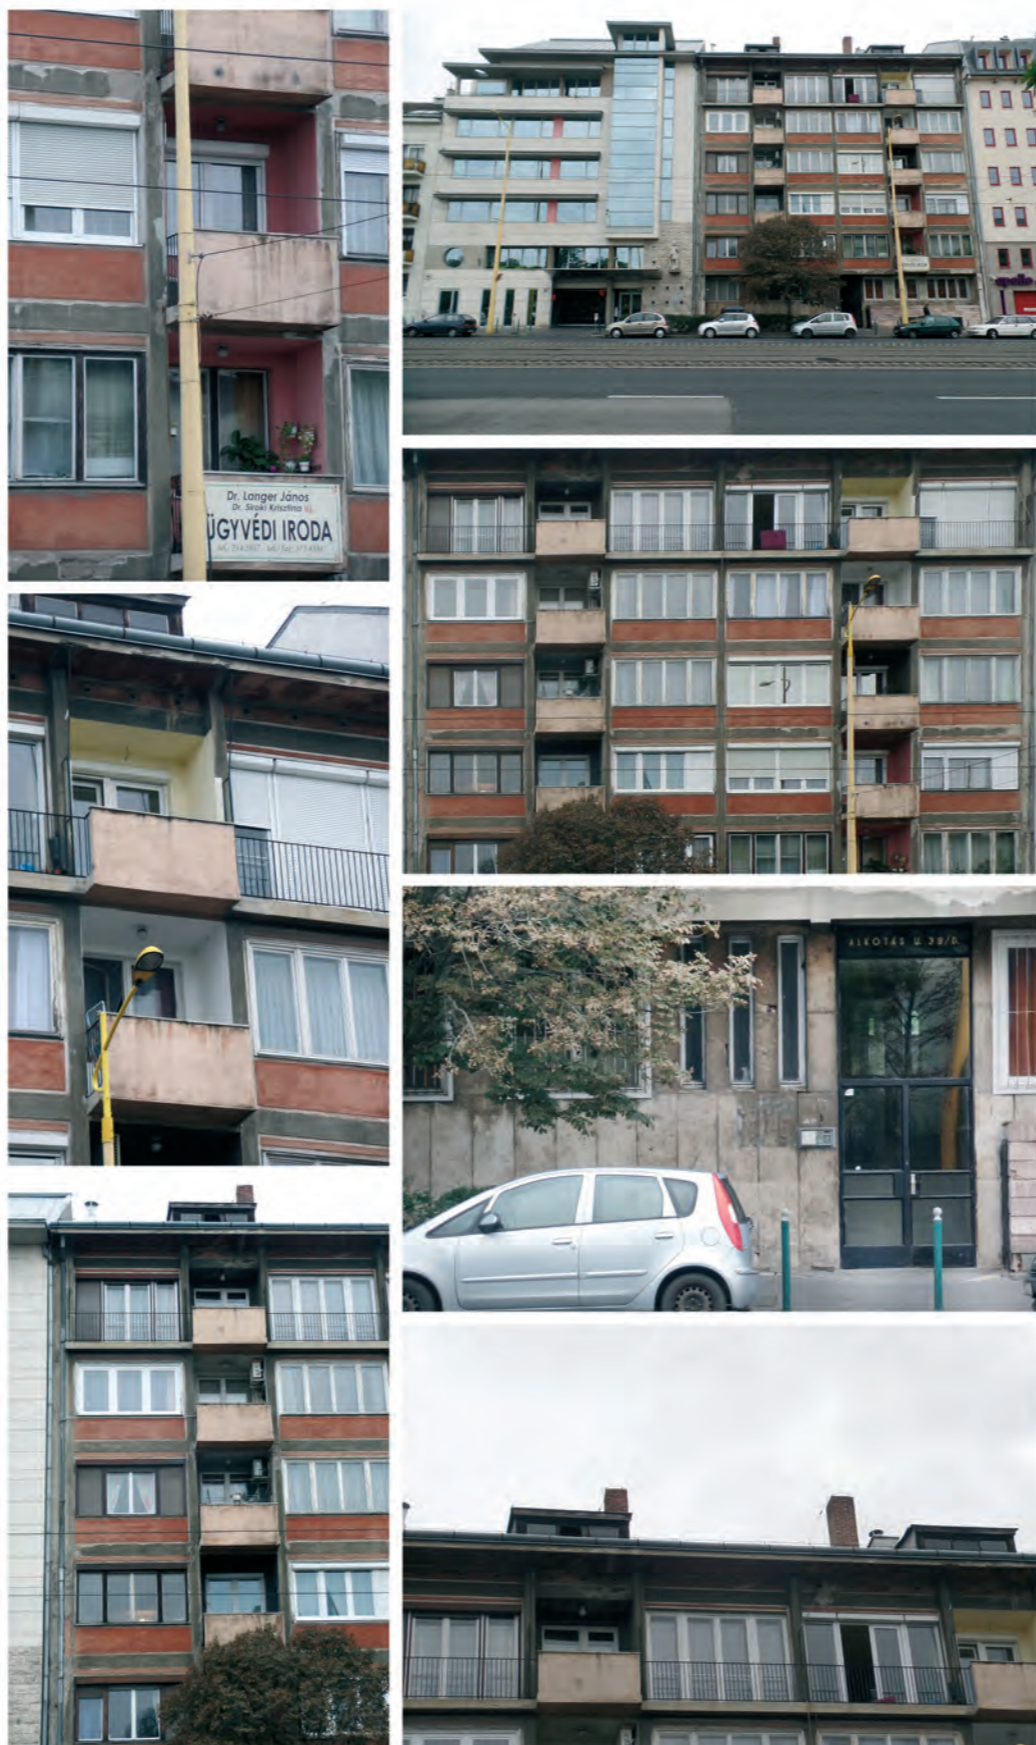
HELYSZÍNI FOTÓK

Kathy Imre, Kismarthy Lechner Gyula, Laboda Zsigmond
1961/1. 32. oldal
2015. október 11.
Saját fotók
20 (?)
10
10
loggia

A ház forgalmas út mellett van, szerencsés módon egy magas, lombos fa is van az épület előtt, ez védi az első két emelet lakásait. A bejárati szakasz szűk és közvetlenül az utcáról nyílik. Az épület homlokzata rossz állapotú, felújítás még nem történt rajta. Az ablakokat a lakók több helyen cserélték.

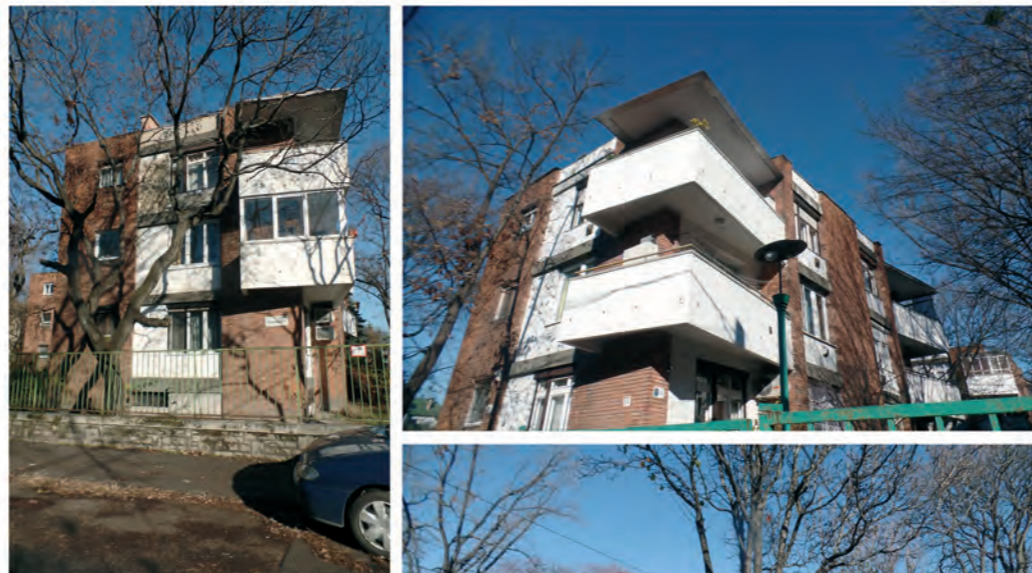
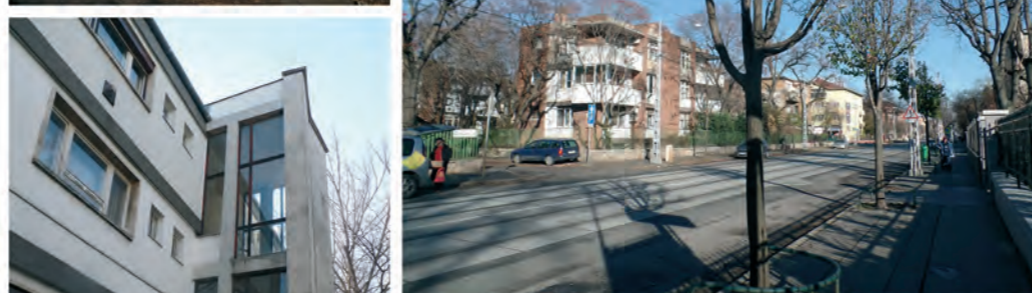
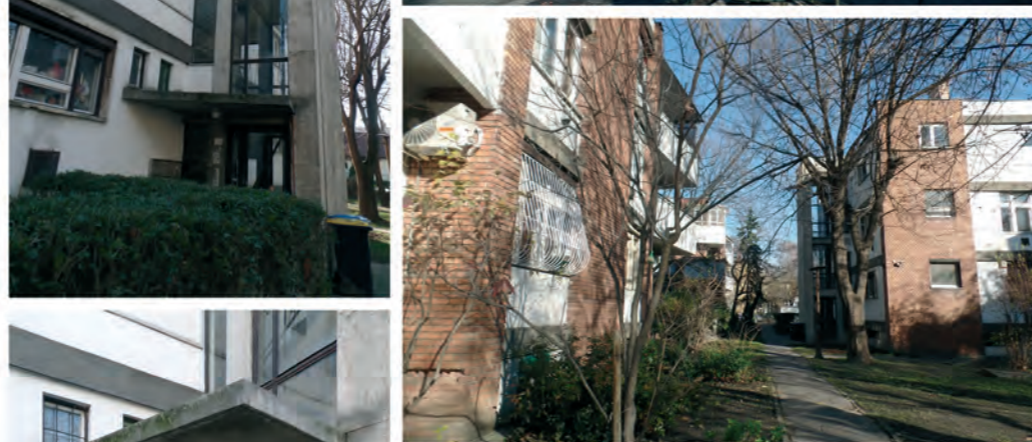
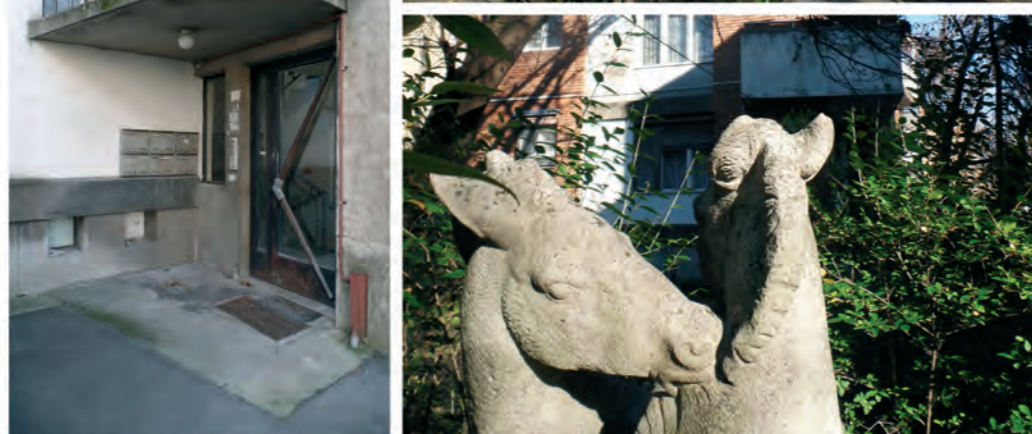
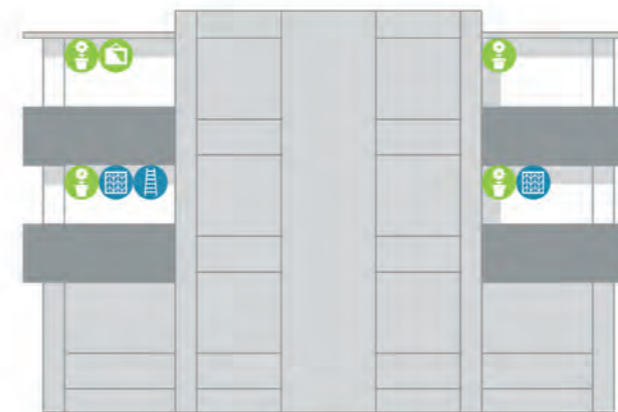
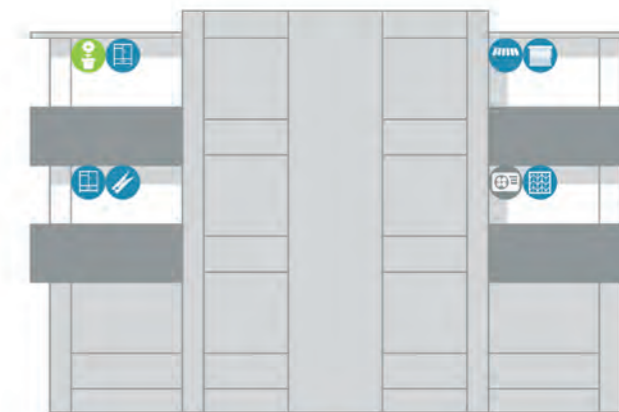
HELYSZÍNI FOTÓK

Erkély, de oldalfala van, így működésében majdnem loggiának értelmezhető. Az erkélyek a ház sarkát L alakban fogják, mely ugyan izgalmas képet ad a házaknak, a konkáv alaprajzú erkélyek azonban jellemzően rosszul használhatóak. Az erkély tere két részre tagolódik és a beforduló területet az erkélyek több mint felénél beüvegezték vagy beépítették. Ezt a területet tárolásra használják. Négy épületből álló gondosan tervezett telep. A házak eltolással, a köztes terek átgondoltsága jellemzi a kertkialakítást. Zárt udvar, de a kaput nem zárják. A gondos tervezés részletei jól megfigyelhe- tők: kerti szobor, padok, növényzet.

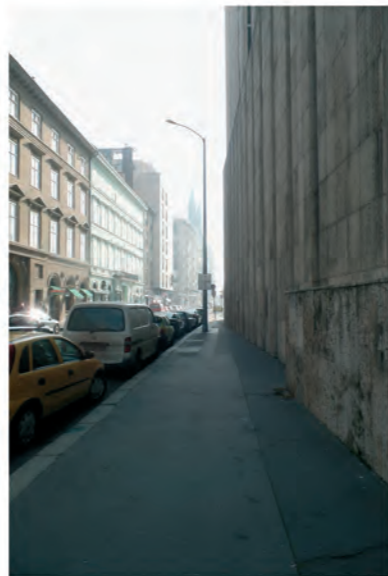
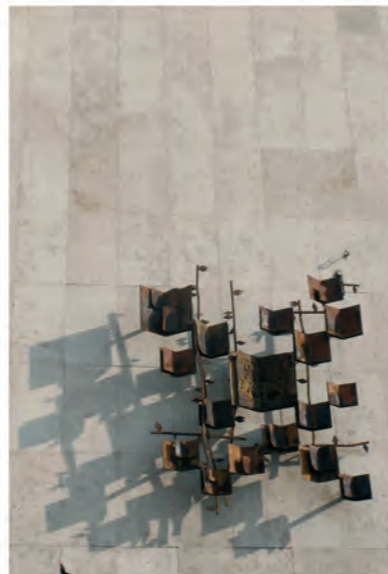
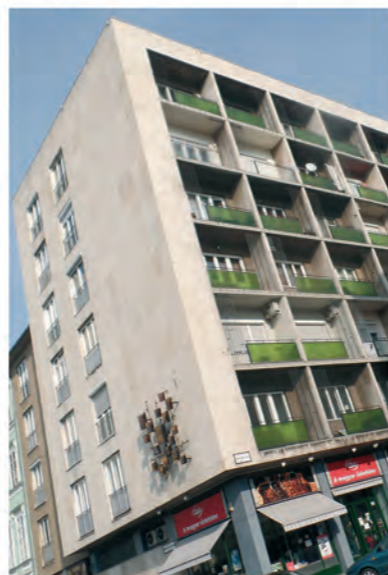
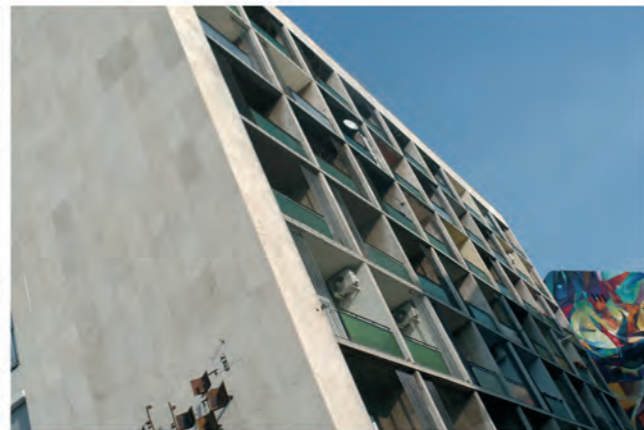
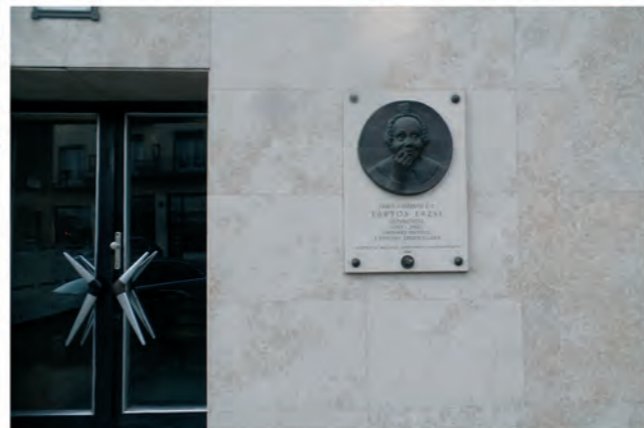
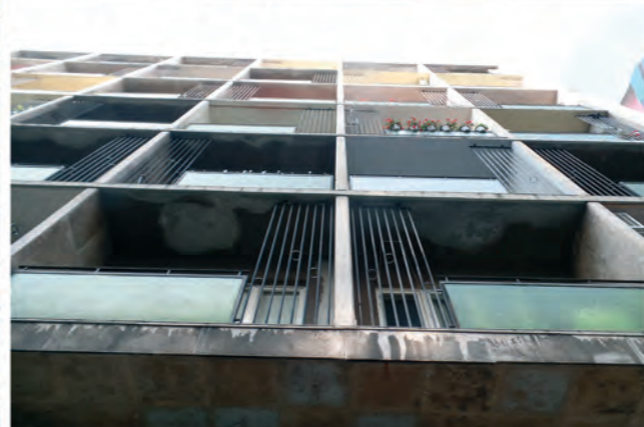
HELYSZÍNI FOTÓK

Cs. Juhász Sára, Rácz György
1959/5-6. 171. oldal
publikáció címe: „Tervek, amelyek még nem valósultak meg”
2015. november 7.
Saját fotók
60 (?) + 7 emeleti lakások
48
48 (54)
loggia
-

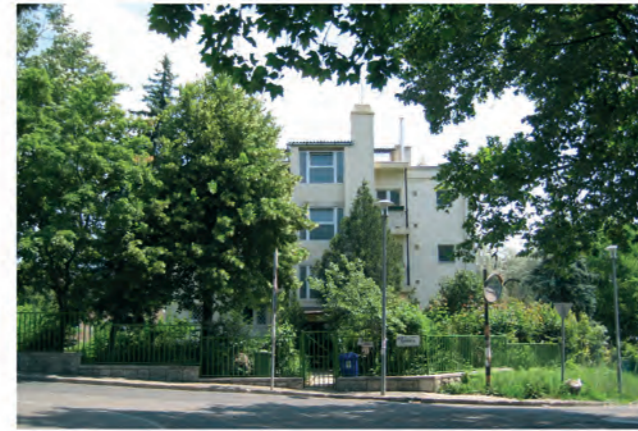
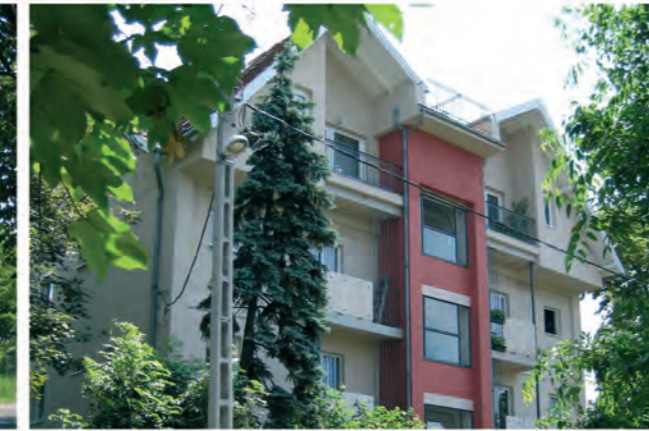
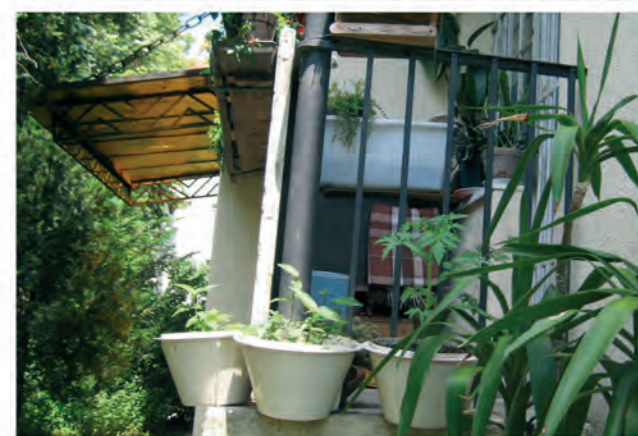
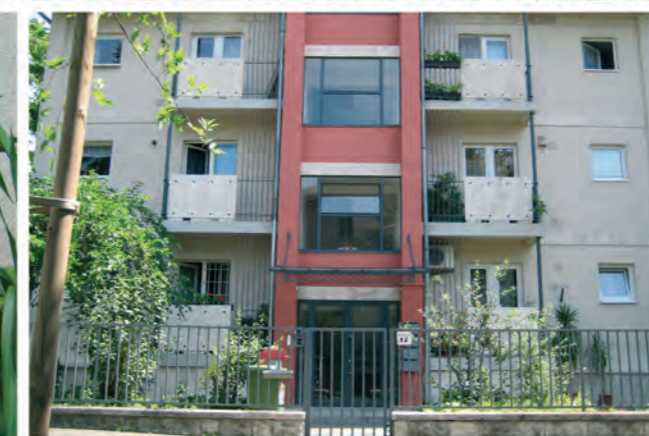
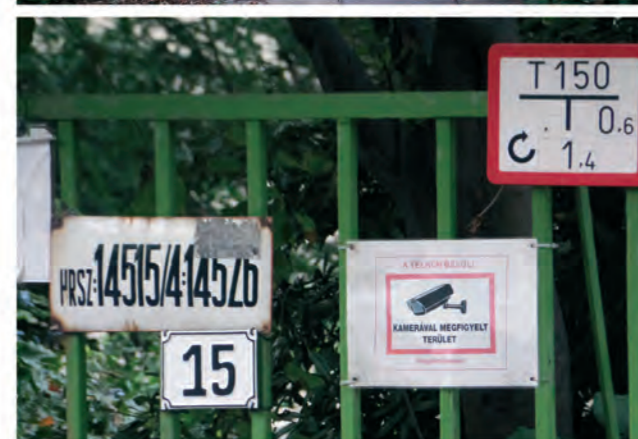
HELYSZÍNI FOTÓK

A hátsó homlokzaton loggia, míg az első homlokzaton oldalfallal határolt erkély található. A házon oldal déli irányba is terveztek kis erkélyeket, ezek teljesen használaton kívül vannak a három lakás esetében. Homlokzati átalakítás során eltűntek az erkélyekre tervezett balkonzádák. A lakásokhoz 2, illetve 3 külső tér is kapcsolódik. Az oldalsó homlokzaton látható 3 erkély teljesen használaton kívül van. Az első homlokzati erkélyek használata vegyes, a loggiákat pozitívan élik meg a lakók. A kert zárt, biztonsági kamerával is védett. Az épület a kerten keresztül közelíthető meg.

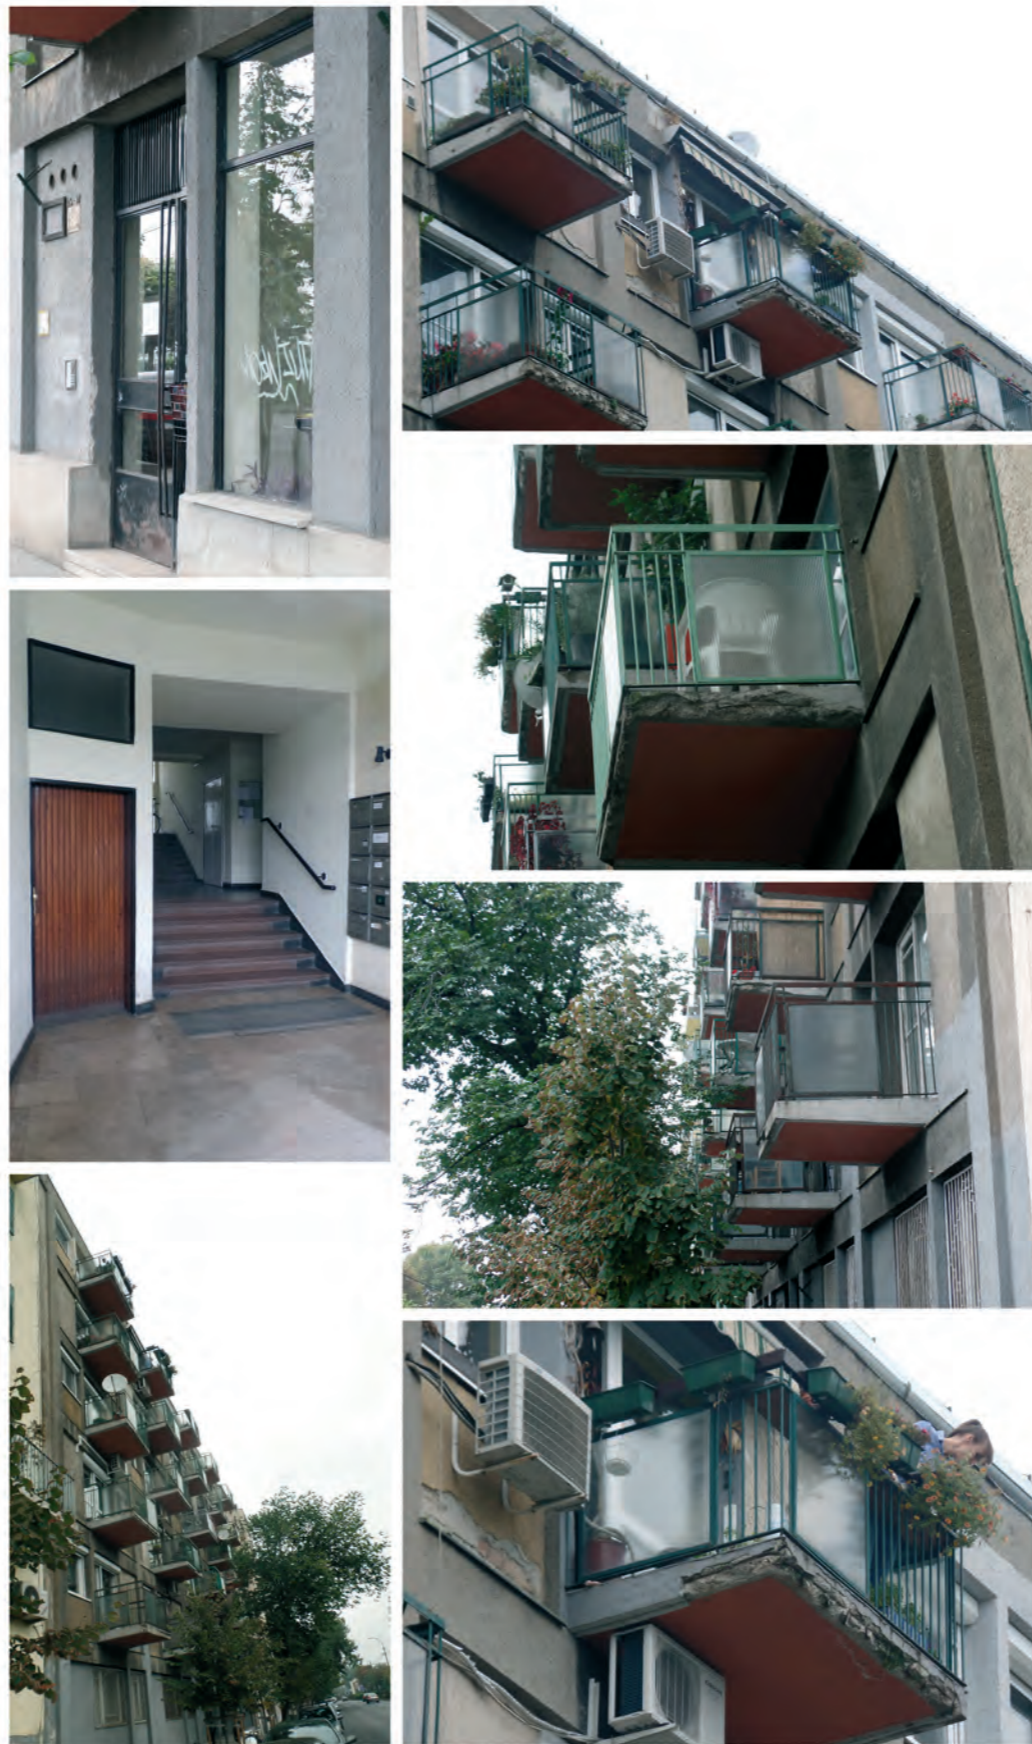
HELYSZÍNI FOTÓK

Czebe István
1959/5-6. 159. oldal
2015. október 11.
Saját fotók
44
25
25
erkély
Mind a kisebb, mind a nagyobb lakásokhoz kapcsolódó erkélyeket a lakók intenzíven használják
Ápolt bejárat, a homlokzat erősen megromlott, felújítandó.

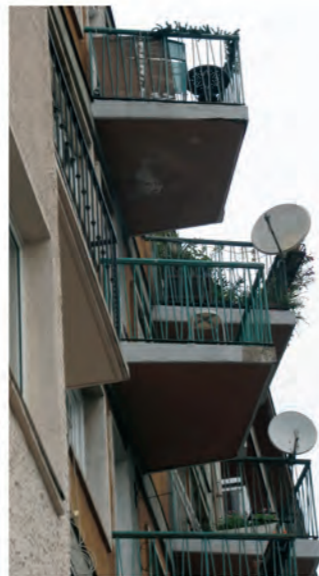
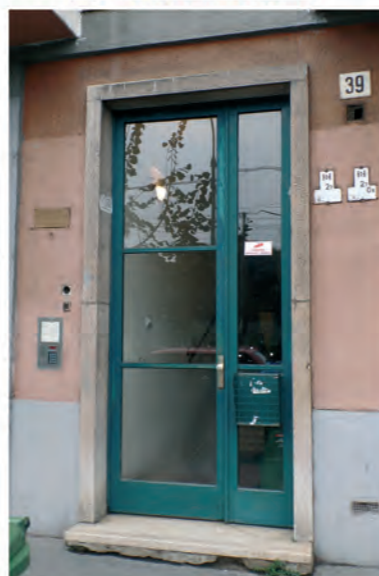
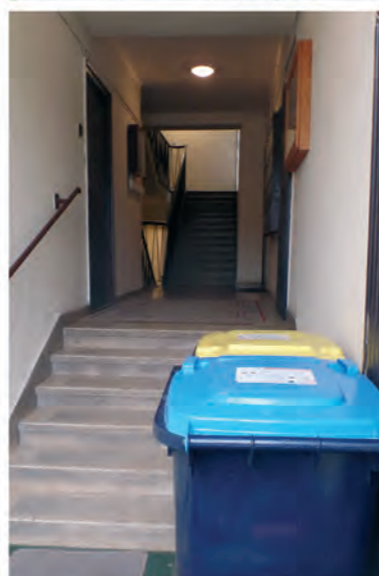
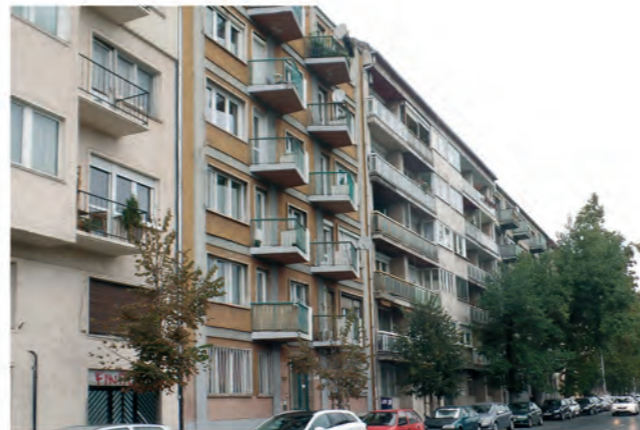
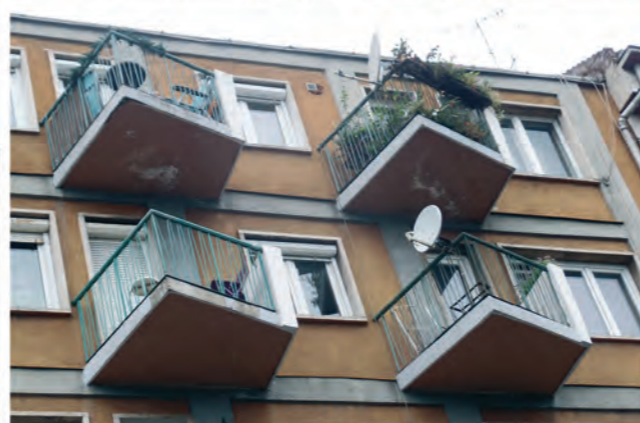
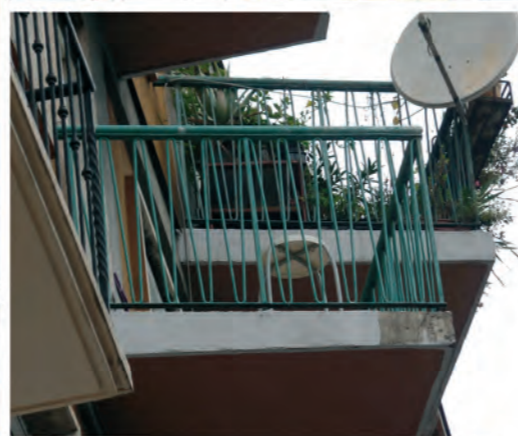
HELYSZÍNI FOTÓK

Az erkélyeket a lakók intenzíven használják
Ápolt de szűk bejárat, közvetlenül az utcáról nyílik, a homlokzat erősen megromlott, felújítandó

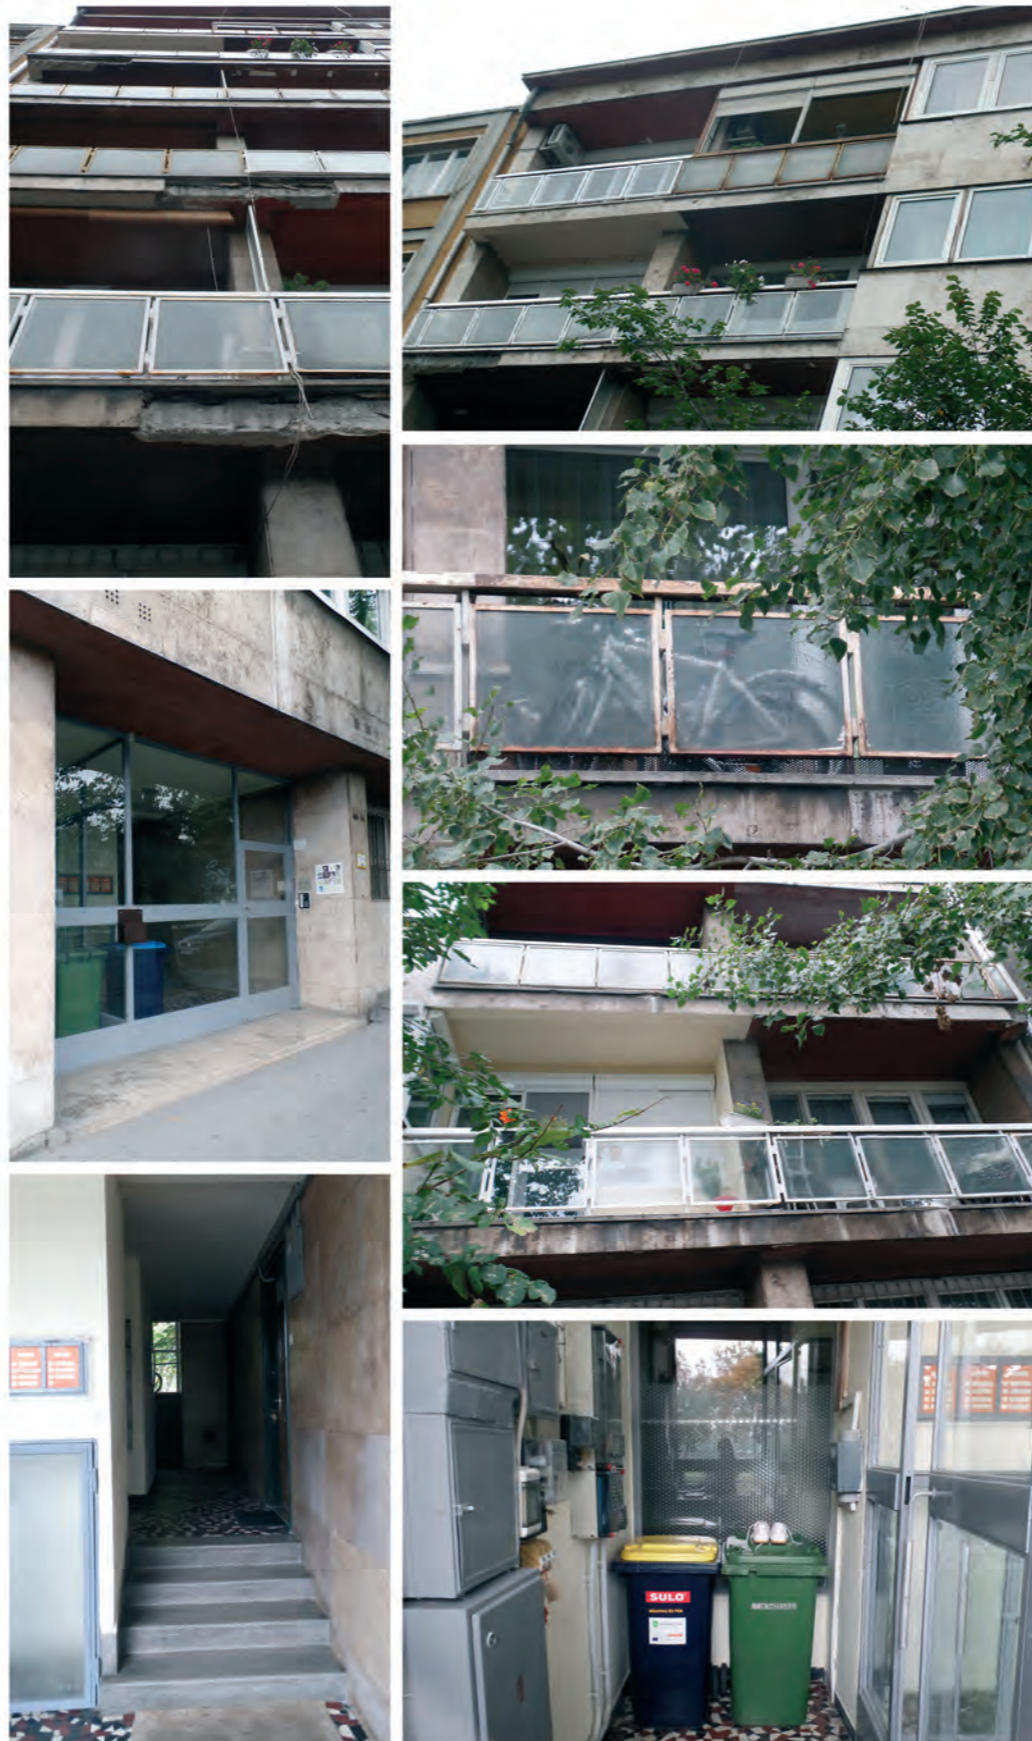
HELYSZÍNI FOTÓK

Pintérmé Bodó Márta
1959/5-6. 160. oldal
2015 október 11.
Saját fotók
23
20
20
loggia
Az loggiákat a lakók intenzíven használják
Ápolt, közvetlenül az utcáról nyíló fedett bejárat, a homlokzat erősen megromlott, felújítandó, lépcsőházi szakaszhoz külön kukatároló

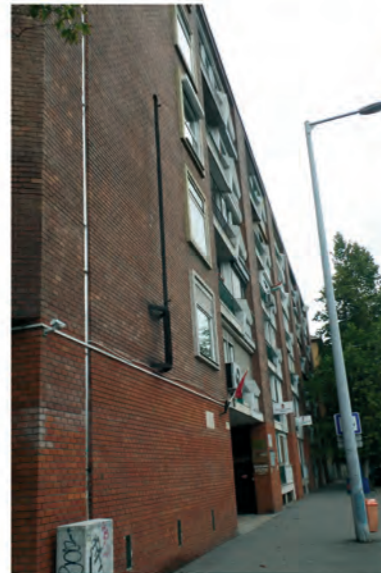
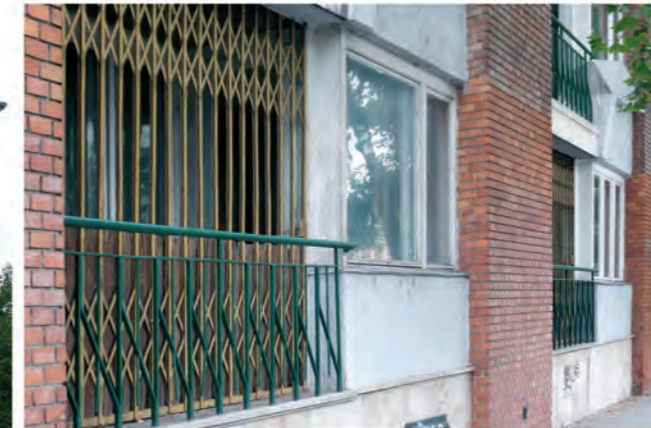
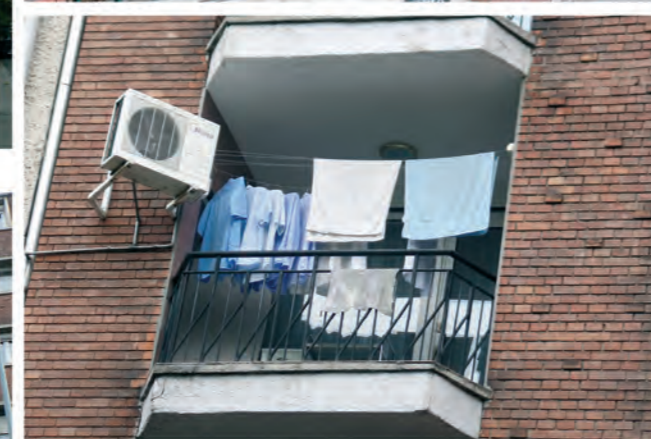
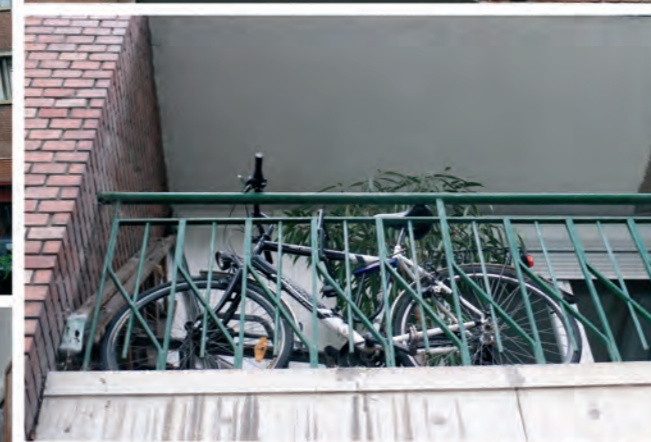
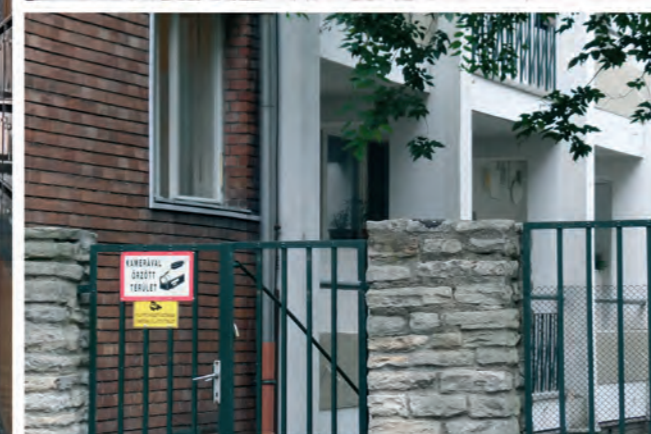
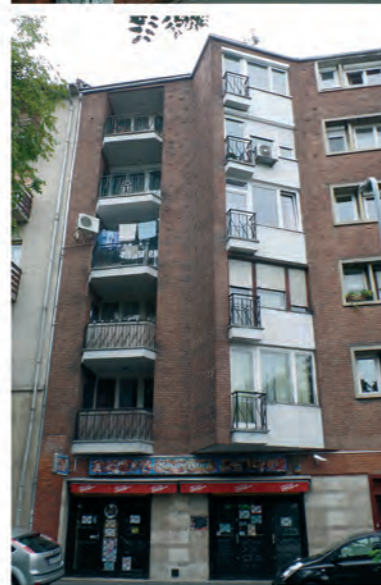
HELYSZÍNI FOTÓK

A loggiákat a lakók intenzíven használják, de sok beépítésre került. Az Árpád fejedelem úti épületrészen a földszinti erkélyek mind beépítésre vagy takarásra kerültek, mivel az utcáról azoknak túl kicsi a védelme. Szűk bejárat, közvetlenül az utcáról nyílik. Közvetlenül a buszmegálló előtt, a bejárat környéke elhanyagoltabb az utca többi szakaszához képest. A homlokzat anyagai ma is jó állapotúak, a hátsó front függőfolyosós, itt az utolsó szakaszt beépítették lakói (a konyha terének növelése lehetett az ok)

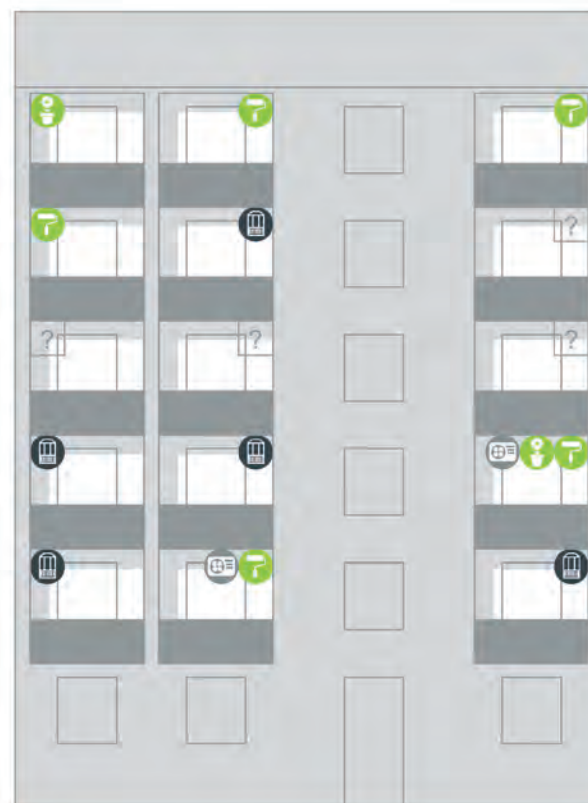
Pázmándi Margit
1959/5-6. 161. oldal
2015. október 11.
Google street view
18
15
11
loggia
A loggiákat a lakók intenzíven használják, de sok beépítésre került.
Közvetlenül az utcáról nyíló szűk bejárat

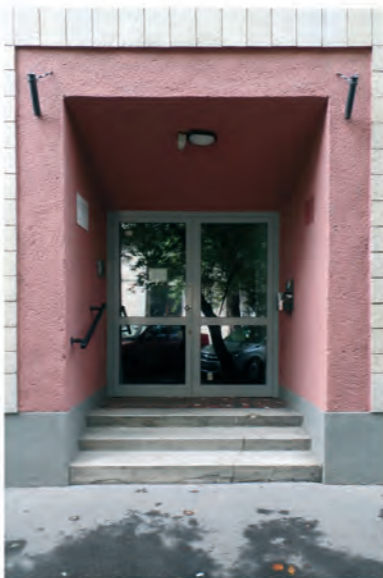
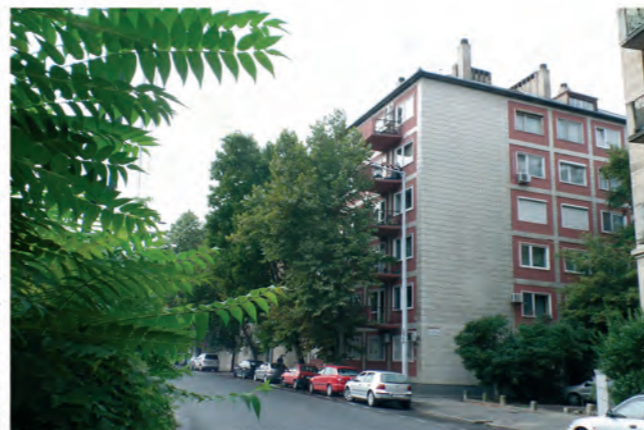
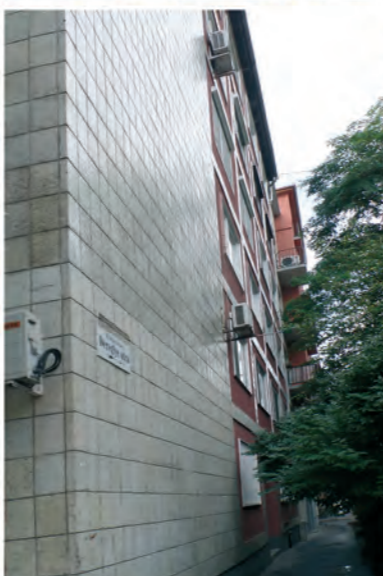
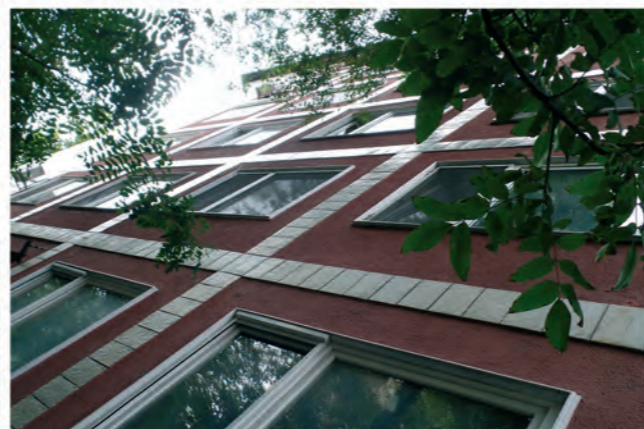
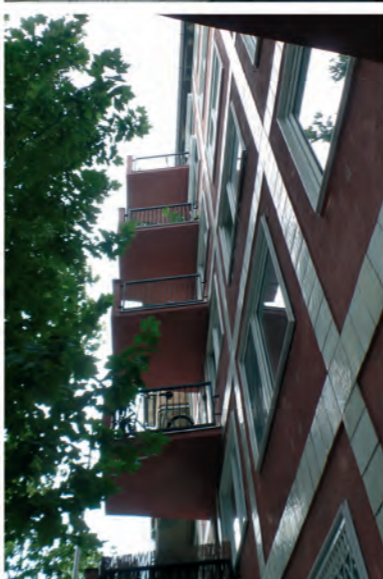
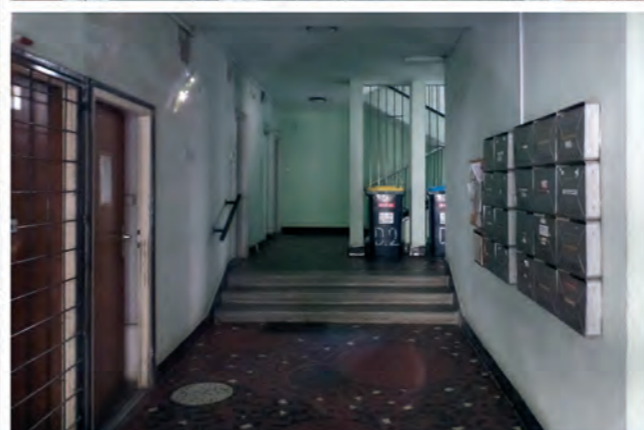
HELYSZÍNI FOTÓK

Az erkélyeket a lakók intenzíven használják, erős a homlokzat előtt közvetlenül álló fa közelségének hatása. Az erkély aránya jó, majdnem minden erkélyen van szék (!!!)
Ápolt, közvetlenül az utcáról nyíló fedett bejárat a csendesebb Dereglye utca felől.
A homlokzat még jó állapotú.

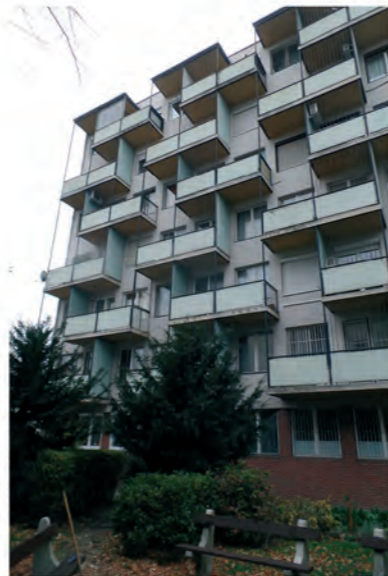
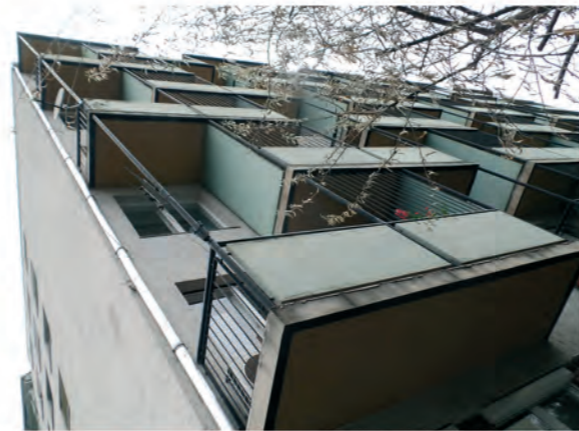
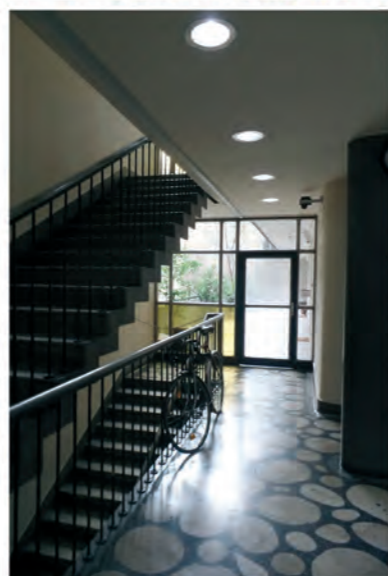
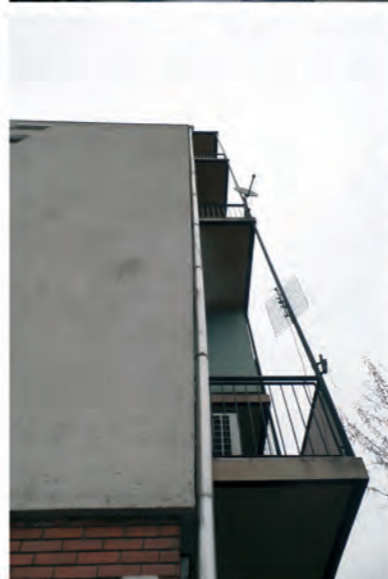
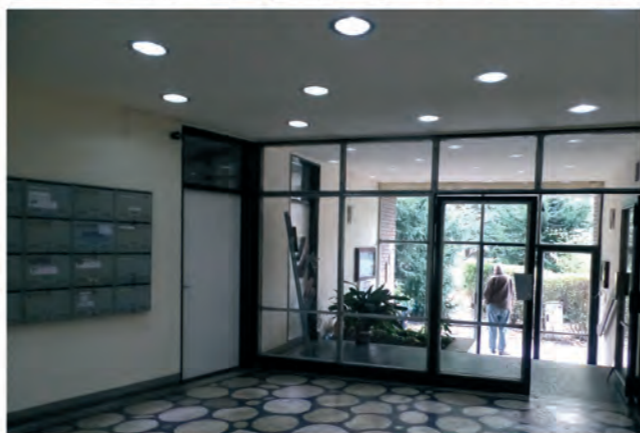
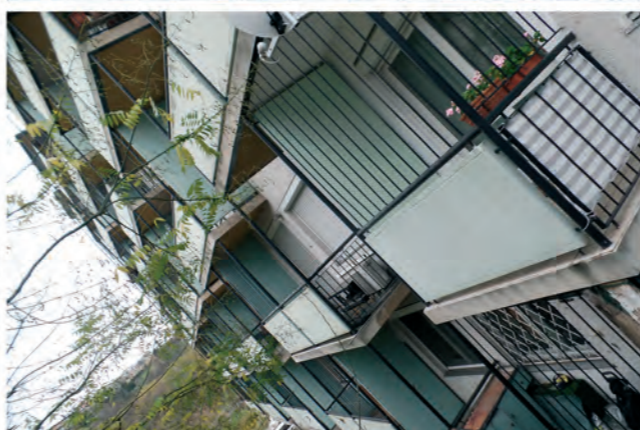
HELYSZÍNI FOTÓK

Schmidt Lajos
1962/3, 18. oldal
A bejáraskor találkoztam itt a ház gondnokával („társadalmi munkában gondozza a ház kertjét) és elbeszéltem vele. Éppen a kertet gondozta, ami igen szép, még így is, hogy nincs lezárva, bárki bemeget, a lépcsőház is szép és gondozott, és érvényesül az eredetileg átgondolt tervezés, kialakított virágvályúban virágok. Figyelemre méltó a lépcsőházi padló. Mindez annak ellenére, hogy a teraszok alig lakottak és lomosak. A ház OTP házként épült 1959-ben.
2015. november 22.
Saját fotó
34?
30
30
Erkély, melynek teljes belmagasságú eleme egyben térfalként is szolgál
A lépcsőház a köztes udvarrésztől nyílik, fedett bejárat. A lépcsőház és bejárat széles, levegős, átpolt

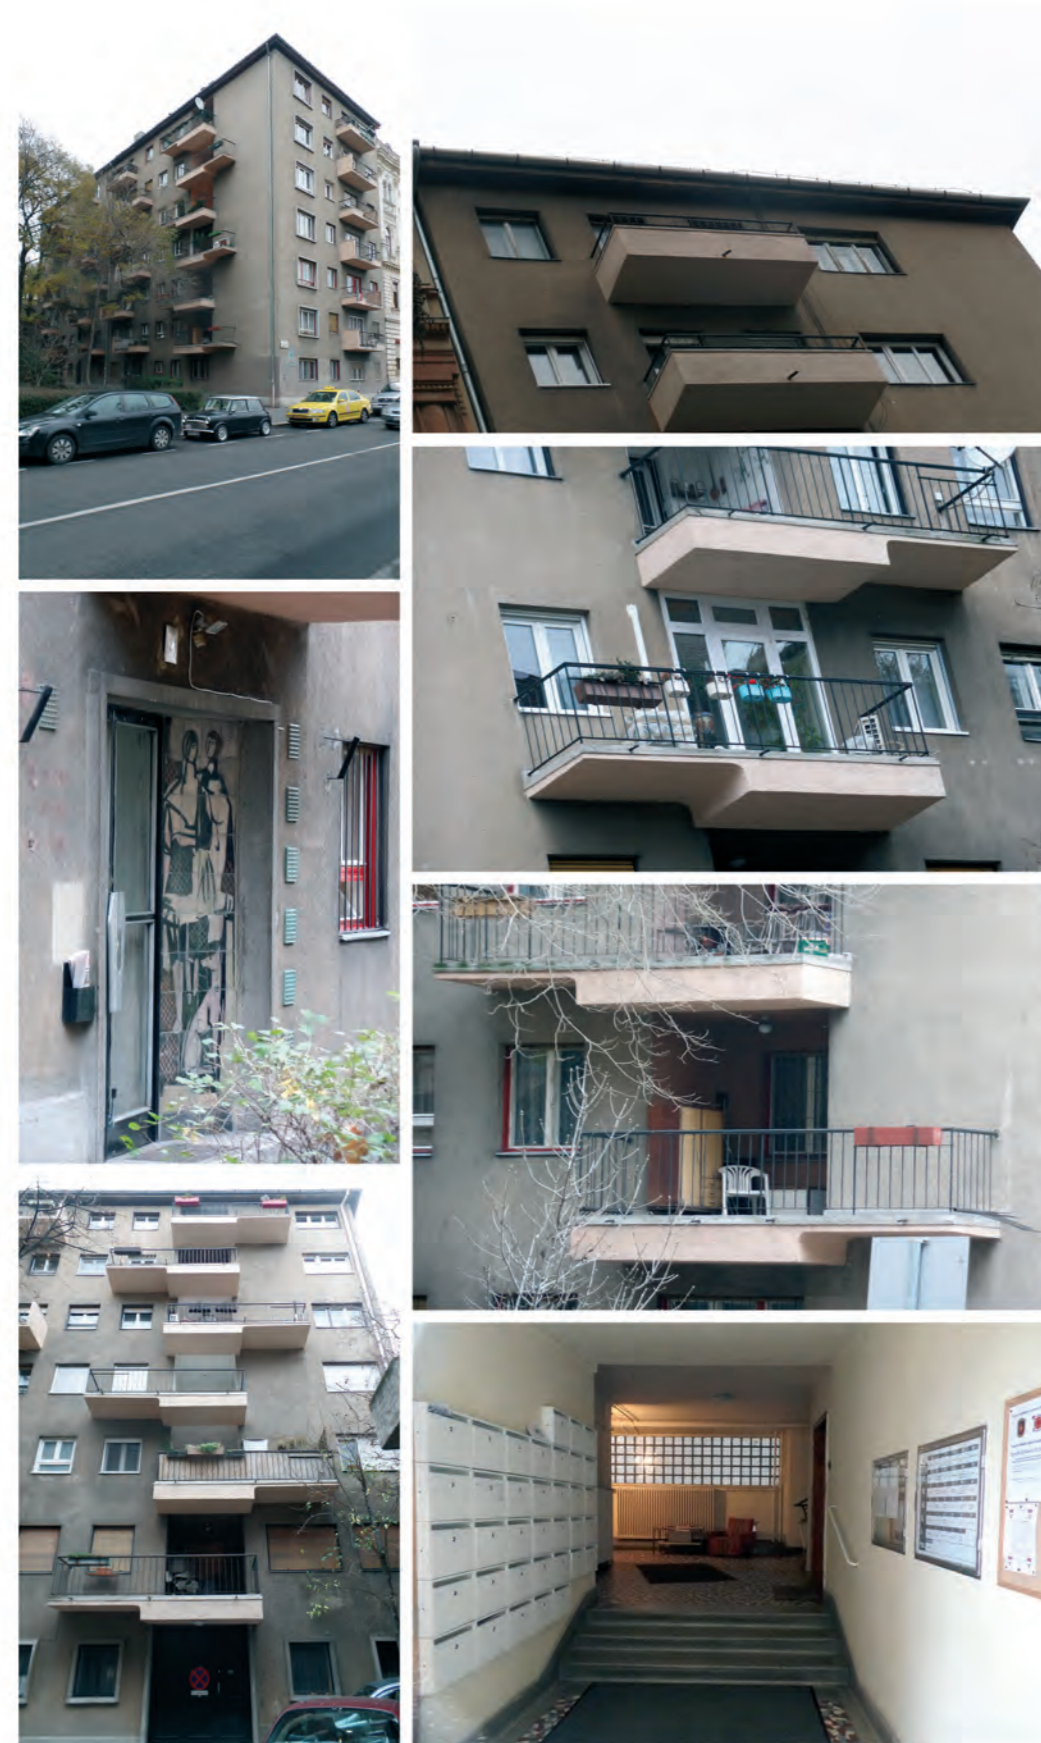
HELYSZÍNI FOTÓK

dr. Kiss Tibor
1962/3. 14-15. oldal
OTIP lakóházként épült
2015. november 22.
Saját fotók
70 (?)
60
60
loggia

Az Attila út felé erkélyek, míg a köztes udvar felé erkélyek félig loggiák épültek a ház széléin és erkélyek a ház középső traktusában. A félig erkély félig loggia megoldások működésük szerint a loggia funkcióját töltik be inkább. Kétféle egymáshoz fordított ház, mely egy udvart zár közé, amely nyitott az utca felől. Az udvar sötét; tele nagy, lombos fával. Eről az udvarról nyílnak a lépcsőházak, fedett bejárattal. A lépcsőház és bejárat széles, levegős, apolt. A lépcsőházban fotel és asztal, a bejárat mozaikképpel díszített.

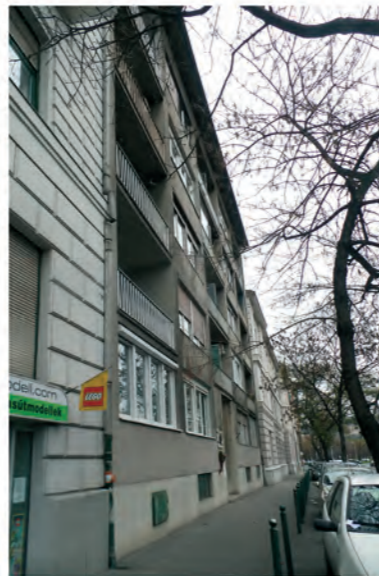
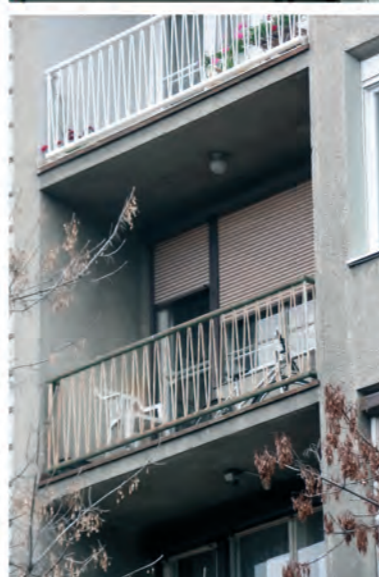
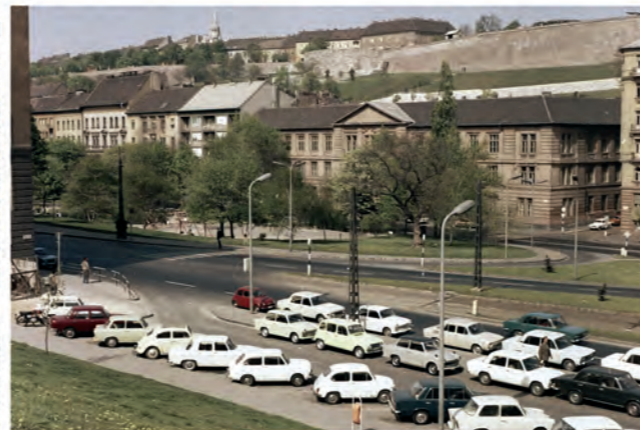
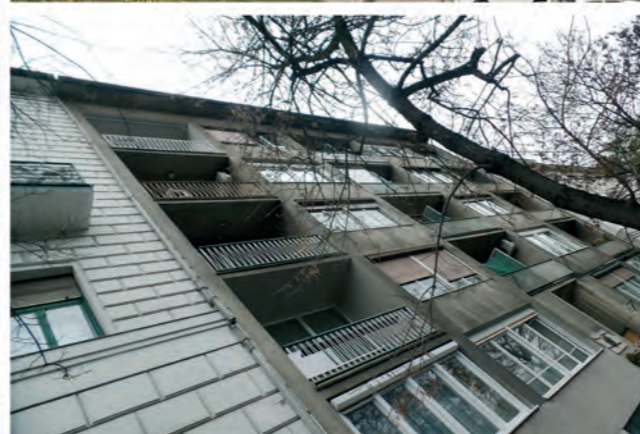
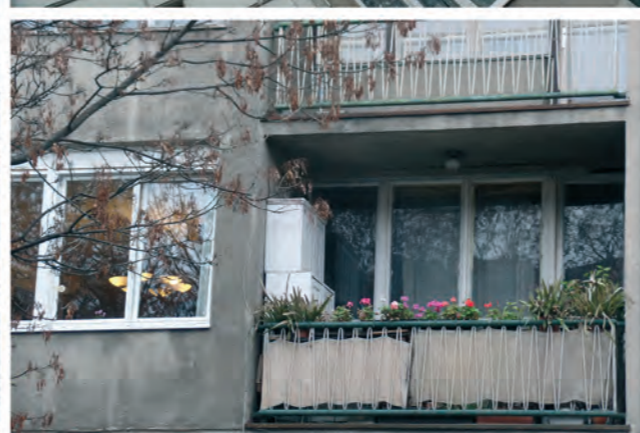
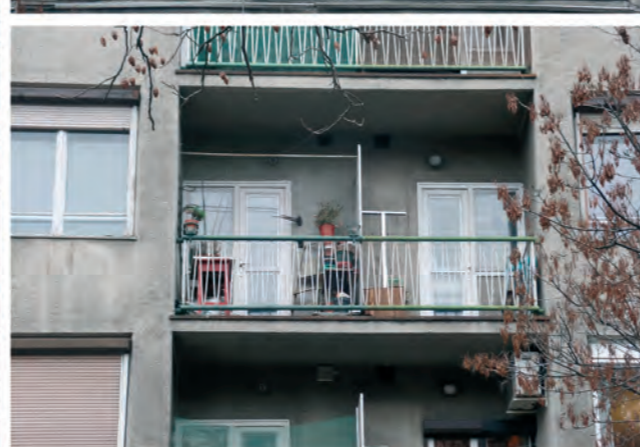
HELYSZÍNI FOTÓK

Schömer Ervin
1959/5-6. 165. oldal
2015. november 22.
Saját fotók
18 (?)
16
Loggia (szintenként kettő nagyobb, kettő kisebb), intenzíven használt
Ottlik Géza volt lakóhelye
Ápolt, közvetlenül az utcáról nyíló fedett bejárat. A homlokzat még jó állapotú
