ÁTMENETI TEREK VIZSGÁLATA 1959-62 KÖZÖTT ÉPÍTETT BUDAPESTI TÁRSASHÁZAKBAN

KATALÓGUS

BIHARY SAROLTA

MOME DOKTORI ISKOLA

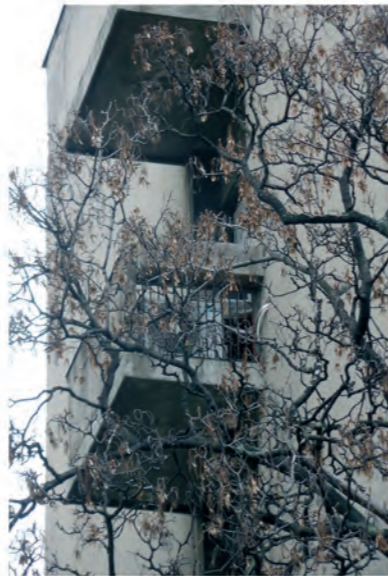
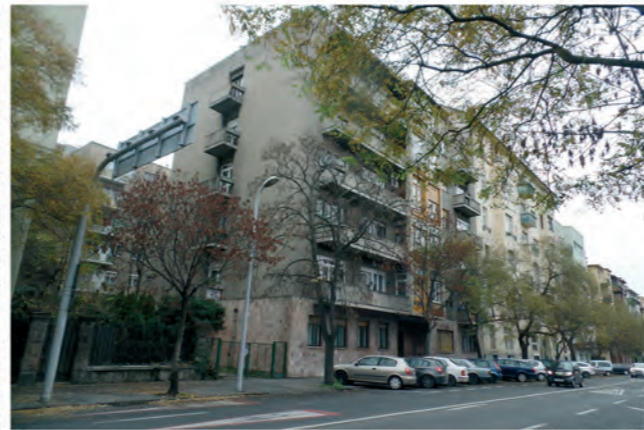
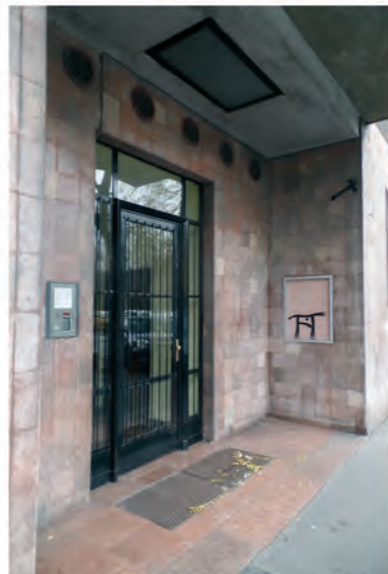
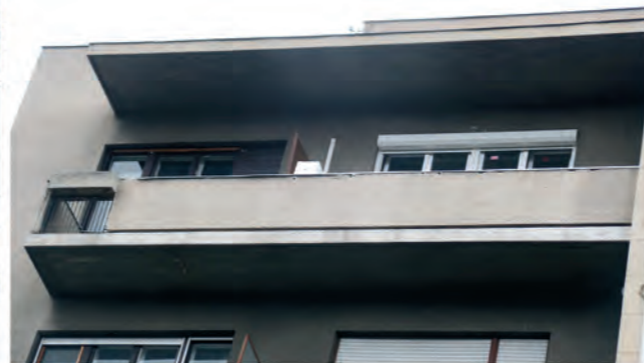
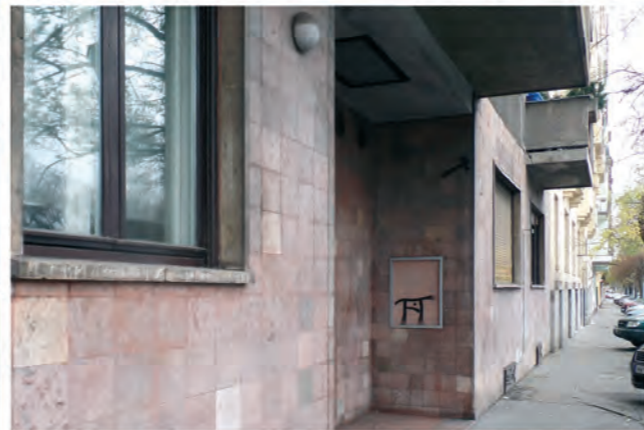
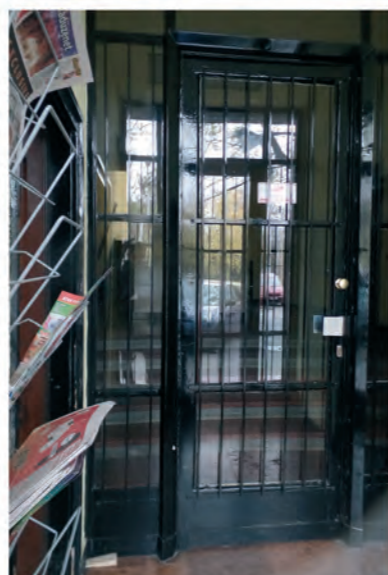
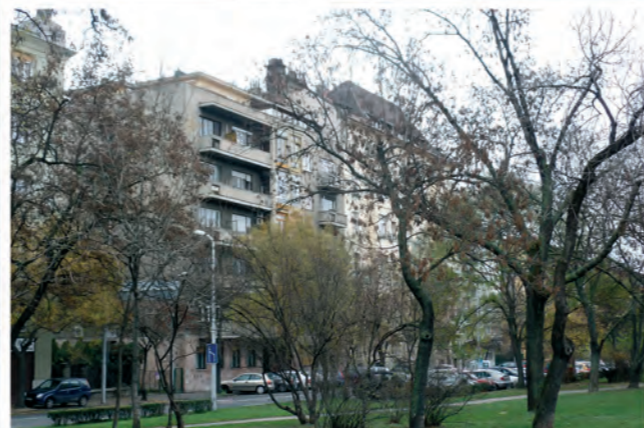
HELYSZÍNI FOTÓK

Erkélyek zárt mellvéddel. A tetőtéri lakás erkélye nem látható, így annak vizsgálata nem történt meg.

Közvetlenül az utcáról nyíló, fedett bejárat. A homlokzat beszűrkült.

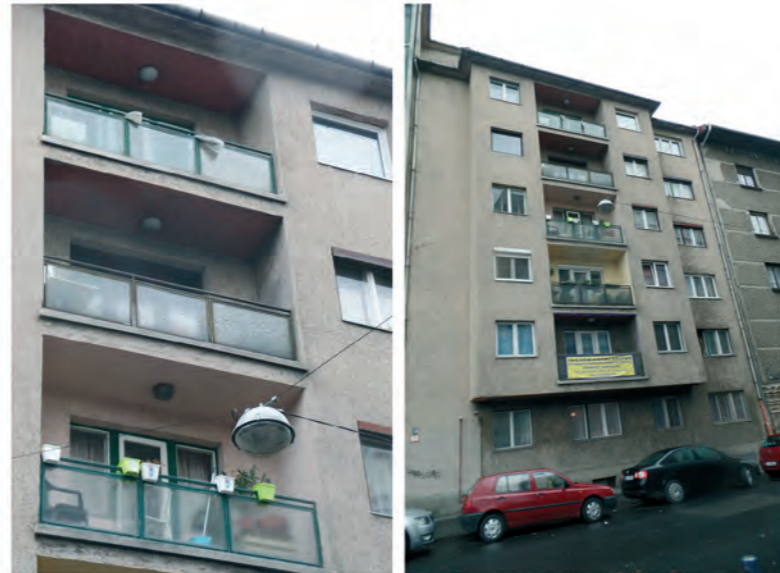
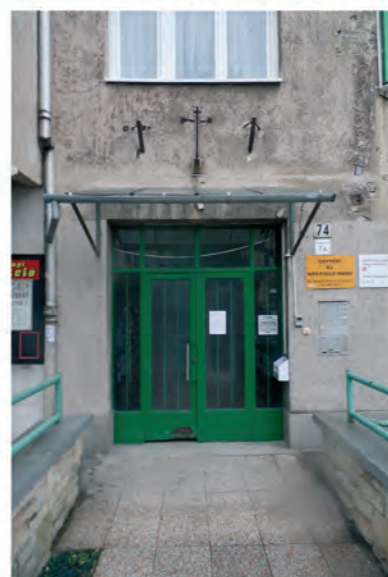
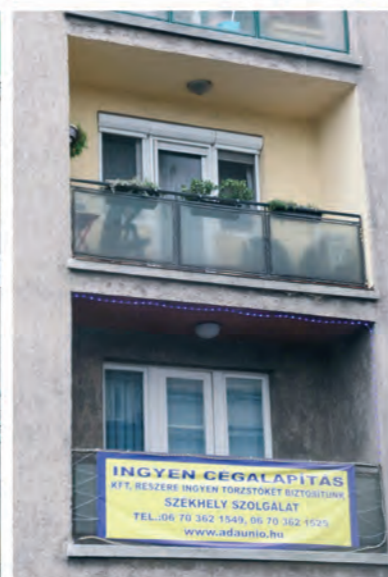
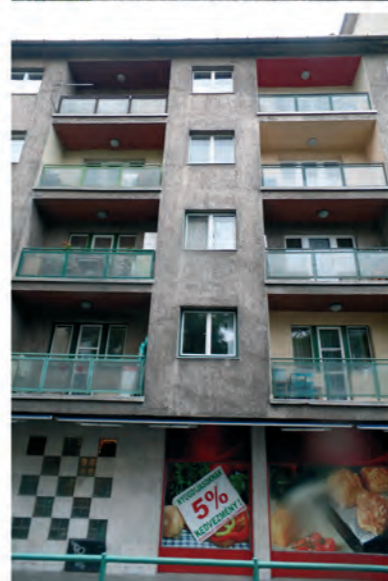
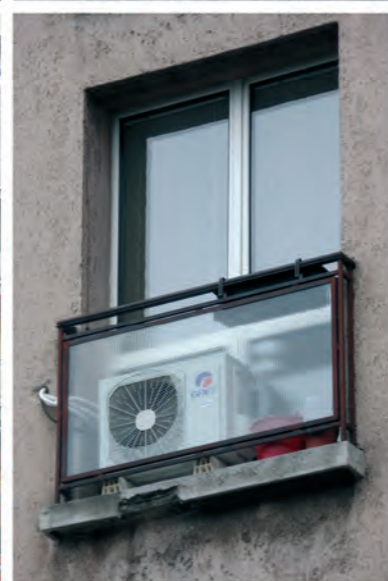
HELYSZÍNI FOTÓK

Deme Kálmán, Fenez László
1962/2. 60. oldal
2015. október 11.
Saját fotók
52?
17
loggia
Forgalmas út és csendes utca sarkán helyezkedik el az épület. A loggiáknak a csendes utca lombos fái nyújtanak védelmet.
Közvetlenül az utcáról nyíló bejárat

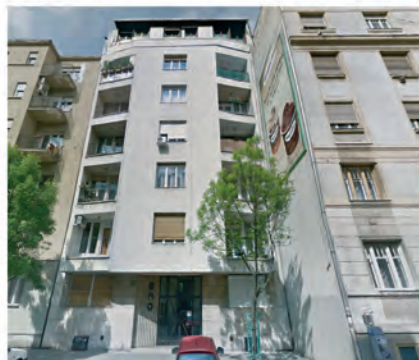
„Egyszerűen felépített, hagyományos alaprajz, igen szűk garzonlakással. A hall és szoba közé beálló vasbetonpillér helyessége – kommerszigény kielégítéséről van szó – vitatható. A kiszobák aajtájánál alkalmazott lesarkítást könnyen el lehetett volna kerülni. Homlokzati megoldása alaprajzához hasonlóan egyszerű. Szomszédaihoz jól illeszkedik.” MÉ 1959/5-6. 158. o.

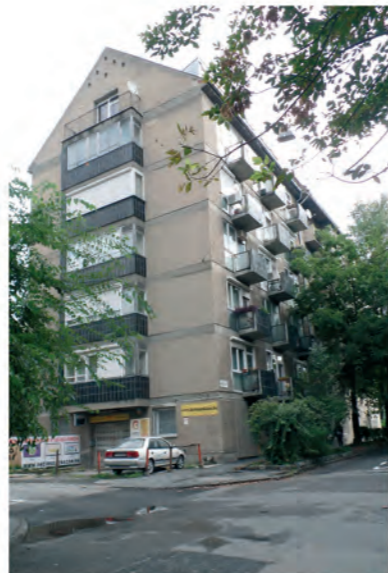
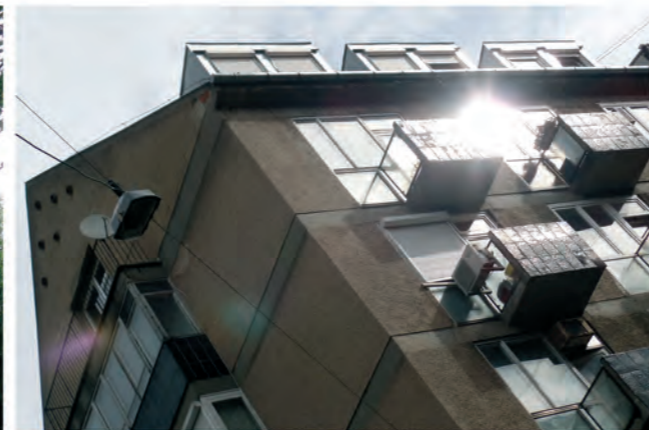
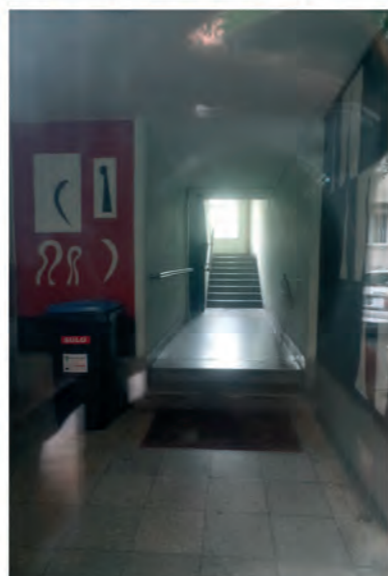
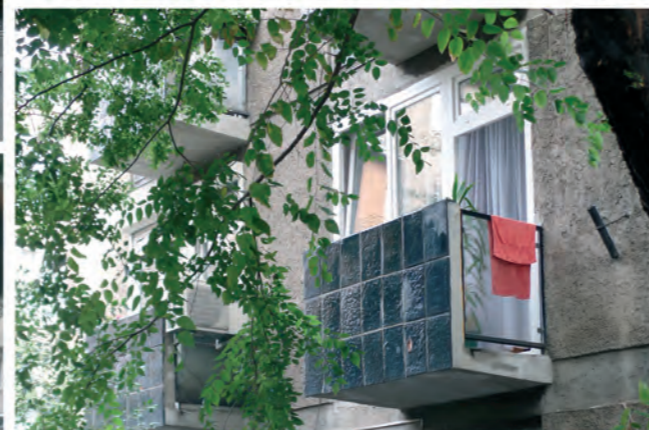
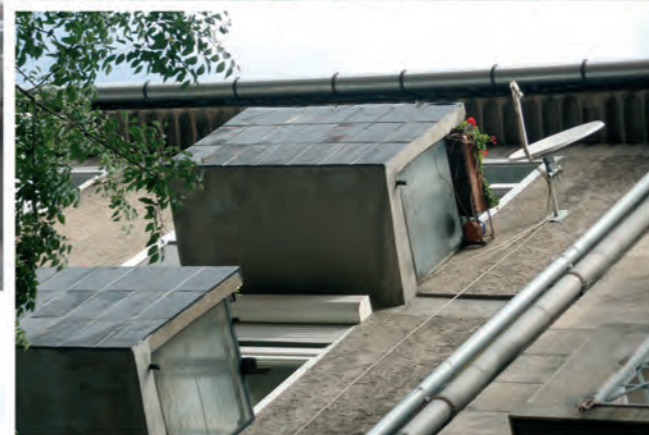
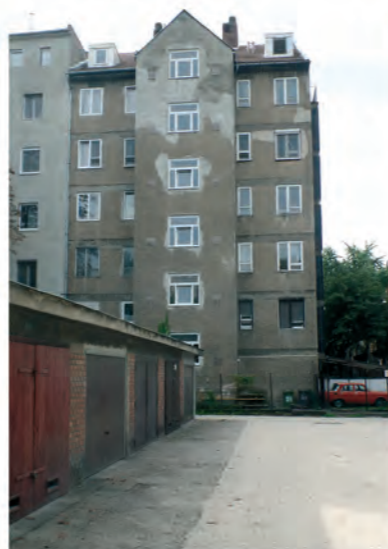
HELYSZÍNI FOTÓK

Farkasdy Zoltán
1960/3. 12. oldal, 1959/5-6. 158. oldal
Az ablakok mindegyike ma már fa vagy műanyag ablak; az osztásuk, színük lakásonként különböző
2015. szeptember 20.
Saját fotó
18
16
15
Kis méretű erkélyek
Az erkélyek igen kicsi, a lakók mégis intenzíven használják
Gondozott lépcsőház

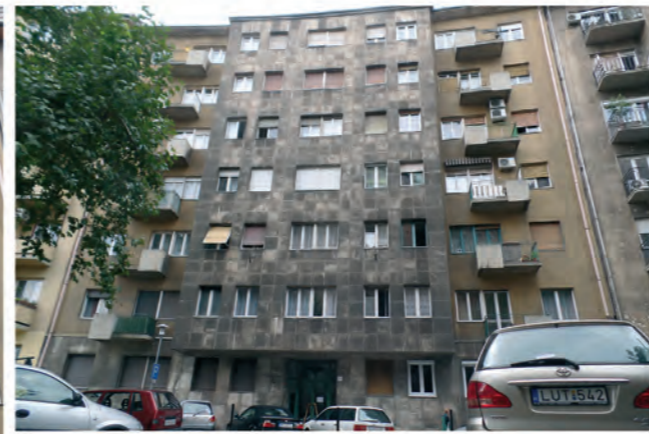
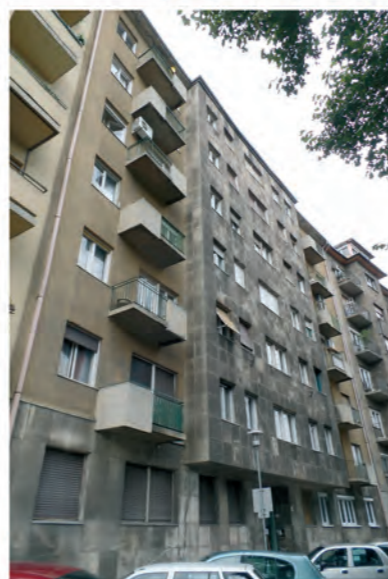
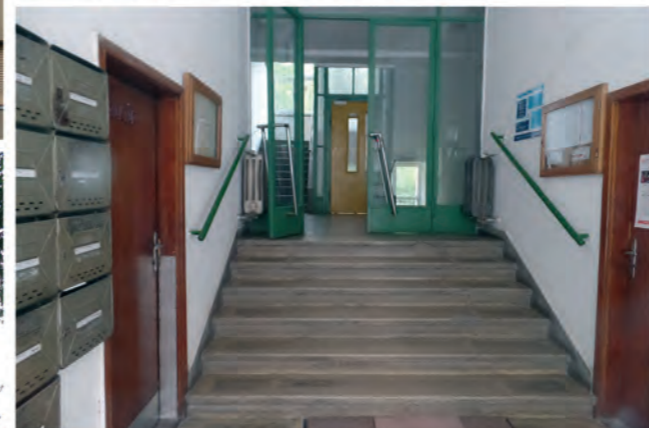
HELYSZÍNI FOTÓK

Henk Vilmos
1960/6. 48. oldal
2015. szeptember 21.
Saját fotók
38
18
12
Erkélyek

Közvetlenül az utcáról nyíló fedett bejárat, gondozott lépcsőház,
a homlokzati kőburkolat erősen megszurkült

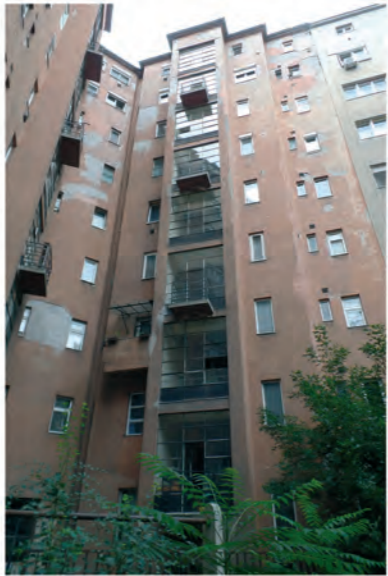
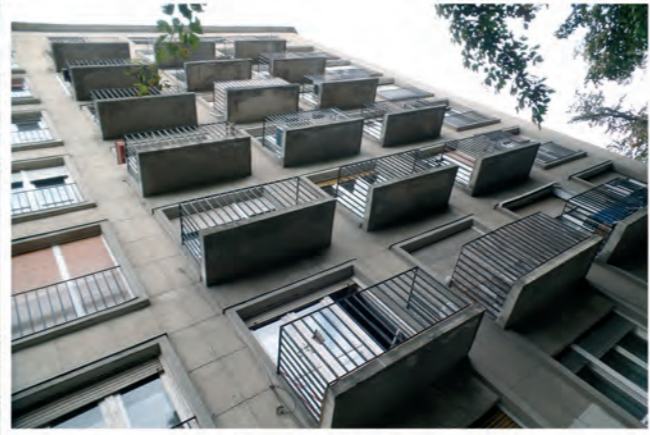
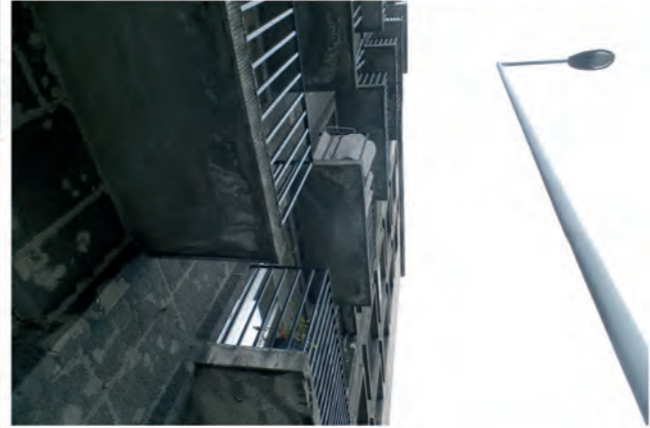
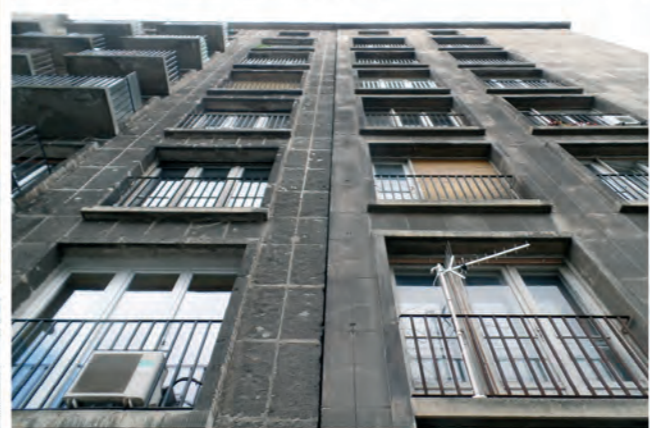
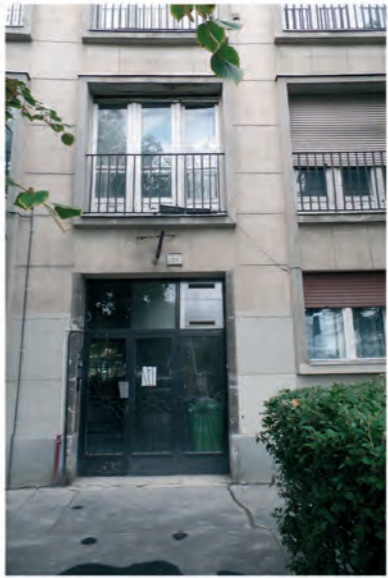
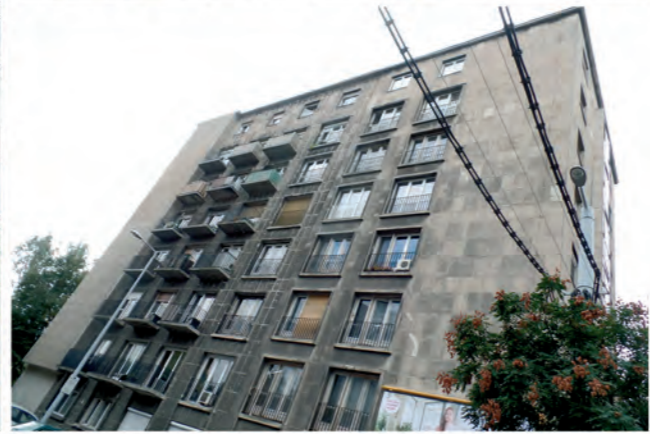
HELYSZÍNI FOTÓK

Henk Vilmos
1960/6. 48. oldal
2015. szeptember 21.
Saját fotók
56 (?)
36
36
erkélyek
Forgalmas útra néző erkélyek, melyek az utca fáitól részben védettek
Több lépcsőháza tagolt (4) 56 lakásos társasház. Bejáratok Irinyi József utca 31., Egrý József utca 38., Egrý József utca 40.
A homlokzat különösen a belső vakolatot rész omladozó, a kőburkolatok megsűrűlték

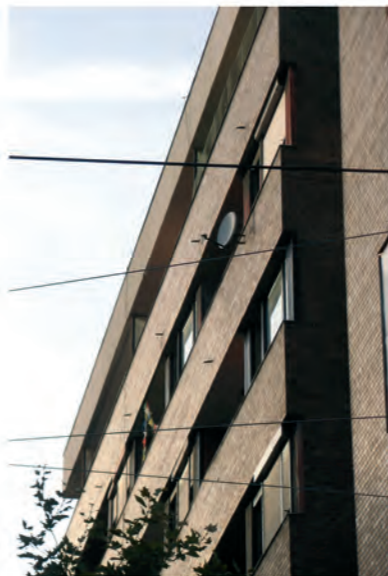
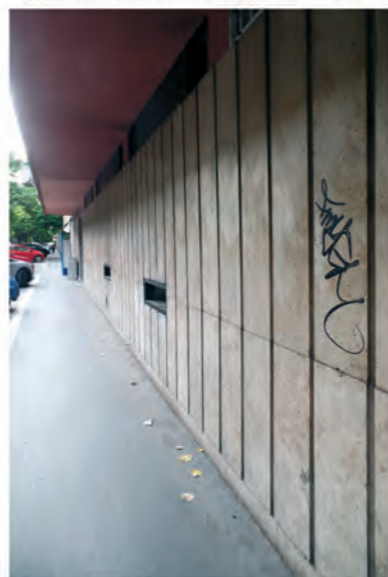
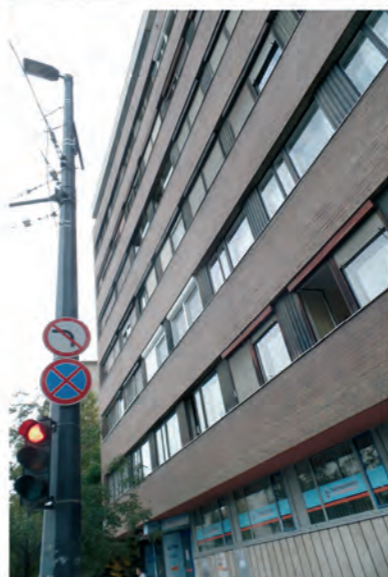
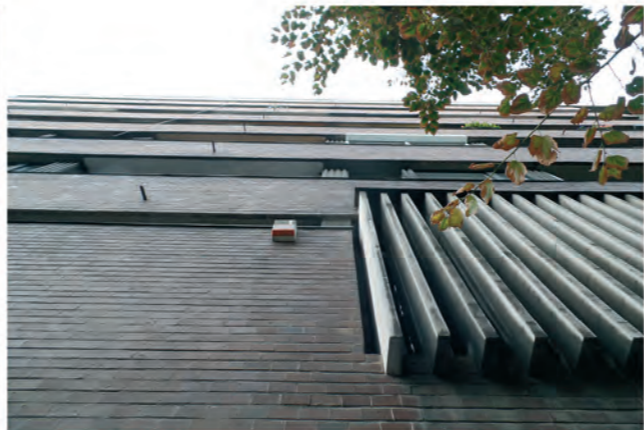
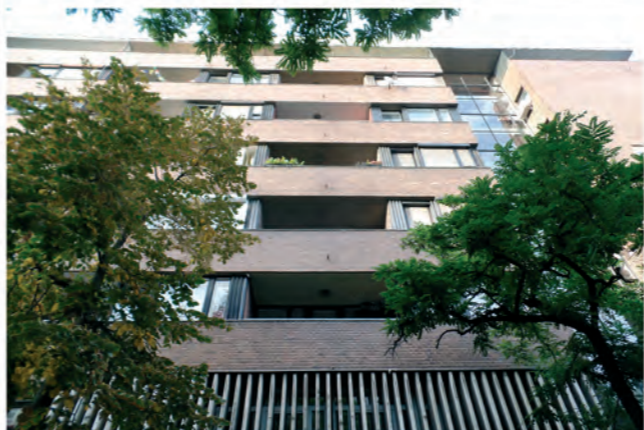
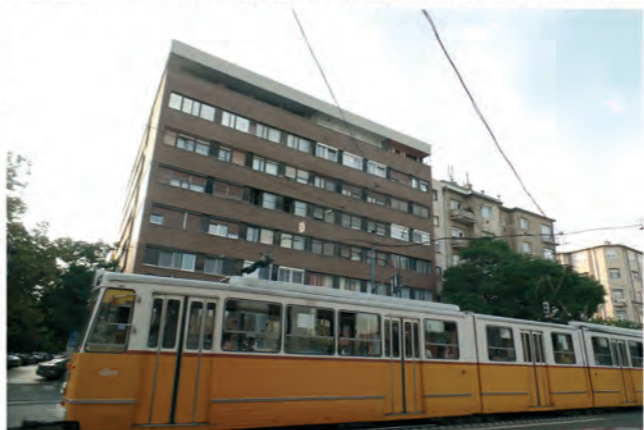
HELYSZÍNI FOTÓK

Gulyás Zoltán
1961/5. 16. oldal
2015. szeptember 18.
Saját fotó
49
15 (?)
12
loggia

Nemcsak az erkélyeket de a lépcsőházi szakaszt is intenzíven használják a lakók
A lépcsőházi szakaszt is intenzíven használják a lakók. A bejárati rész ugyan elhanyagolt, de a lépcsőfordulók feljebb már ápoltak, annak ellenére, hogy a ház soklakásos. Az épület homlokzata időtálló, jó állapotú.

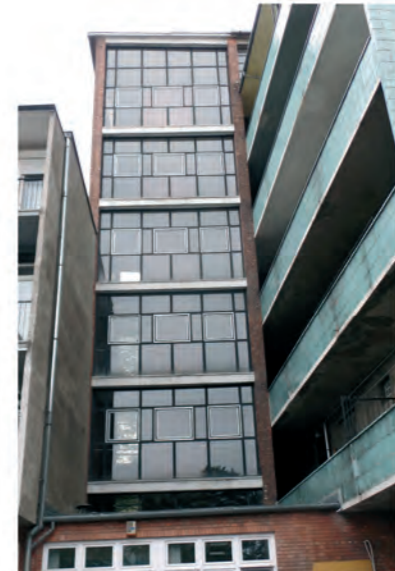
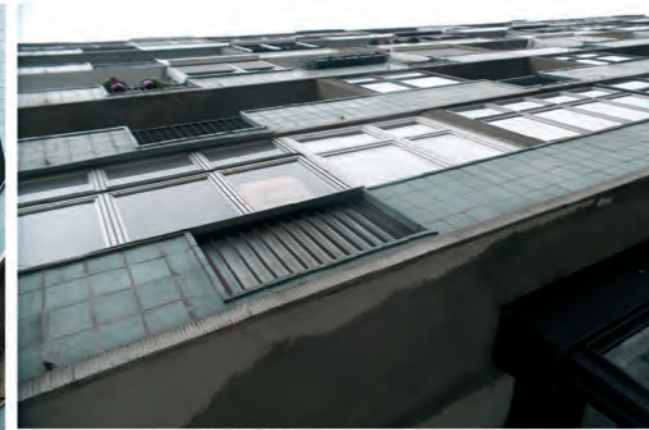
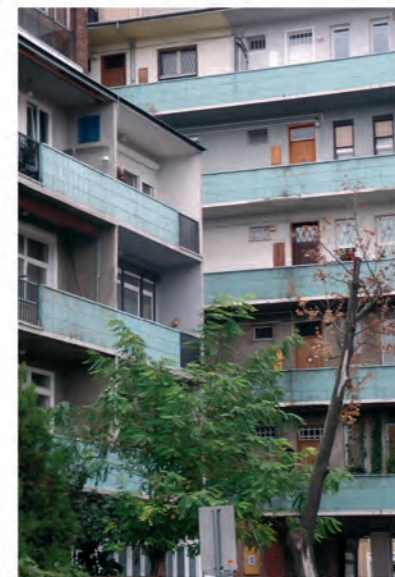
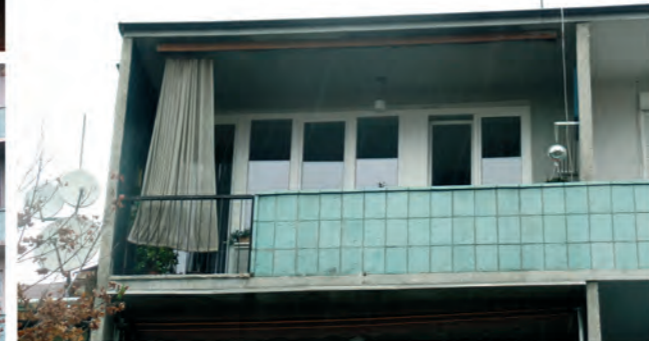
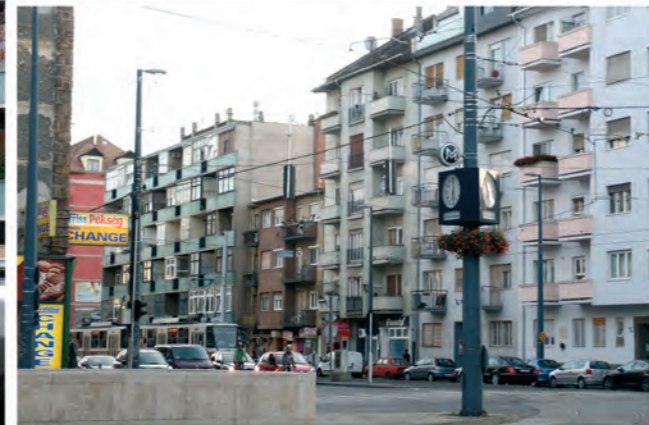
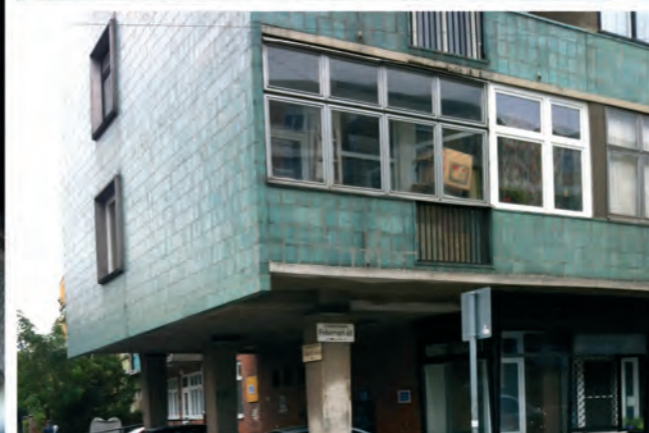
HELYSZÍNI FOTÓK

Mueller Éva (B. Müller Éva)
1960/3. 9. oldal, 1959/5-6. 172. oldal
„Tervek, amelyek még nem valósultak meg”
2015. szeptember 18.
Saját fotó
34
34
34
loggia
A loggiákat sok helyen beépítették. A nem beépített erkélyek között sok lomokkal tel, de van közöttük jól megélt tér is
A ház homlokzata szétesett, szétesettségében már kedves. A lakásokban több helyen cserélték a nyílászárót, ettől még rendezet-
lenebb a látvány

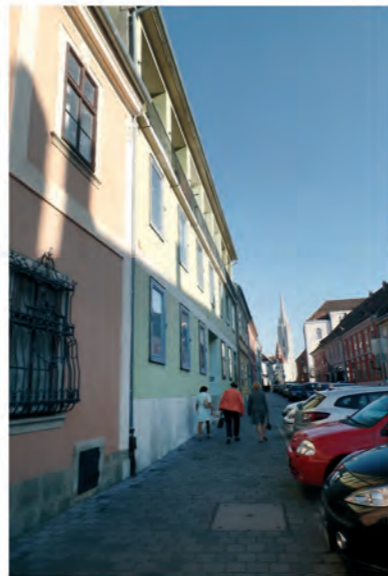
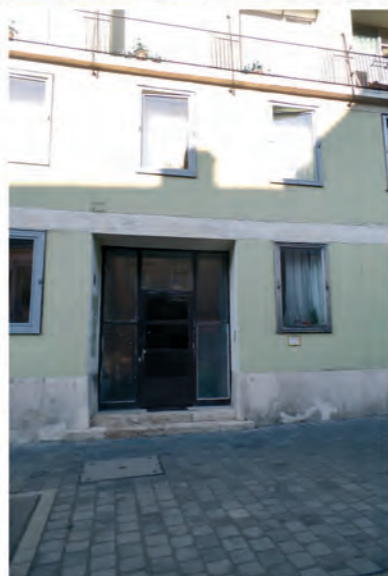
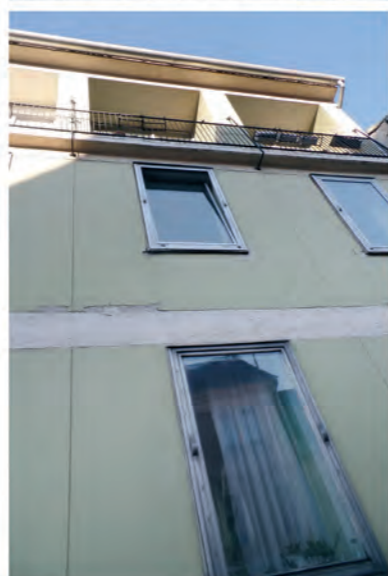
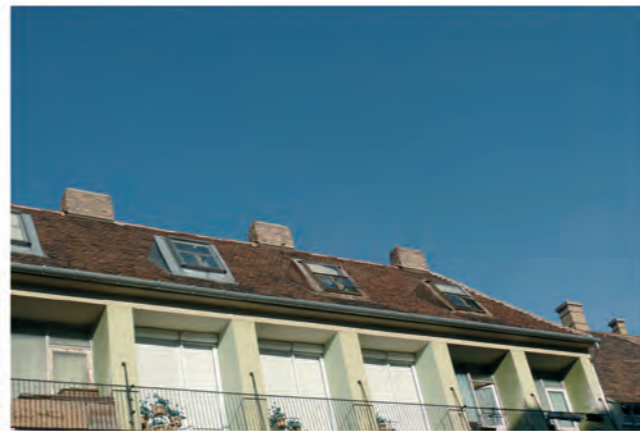
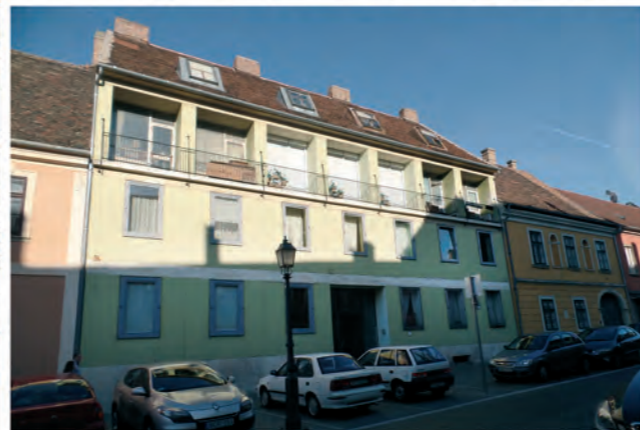
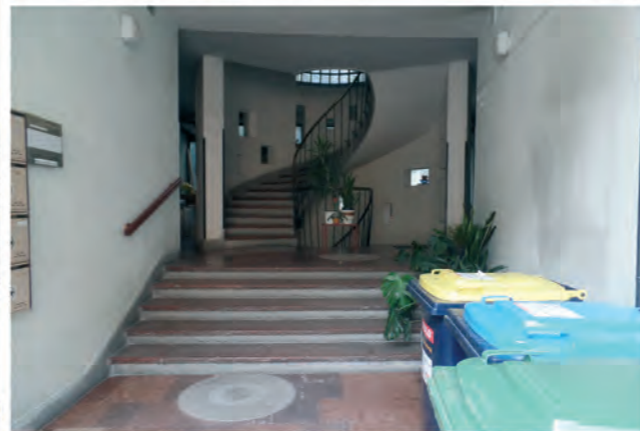
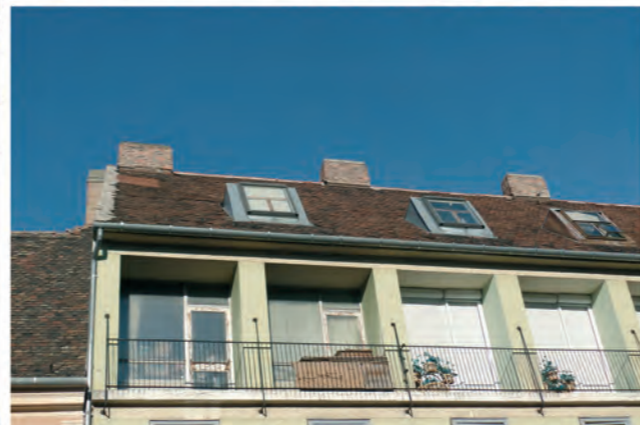
HELYSZÍNI FOTÓK

Farkasdy Zoltán
1960/3, 15. oldal
keves számú erkély
2015. szeptember 20.
Saját fotó, Urbface, Google street view
12
3
3
loggia
A három loggiás lakás közül a két szélső kifejezetten lomtár. A középső lakás felújított, de a redőny lehúzva (nappal), a lakás mindhárom teraszán ugyanaz a művirág dísz - valószínűleg kiadásra használt ingatlan, de mindenképpen arra utal, hogy a nem lakásként nem használják
Lépcsőház: ápoltt virágokkal, tiszta, csak a három szelektív kuka ront a bejárat megjelenésén

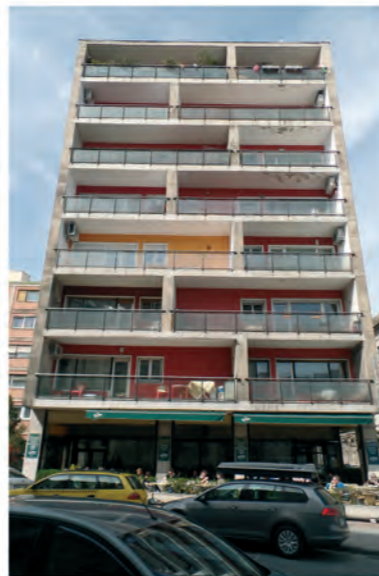
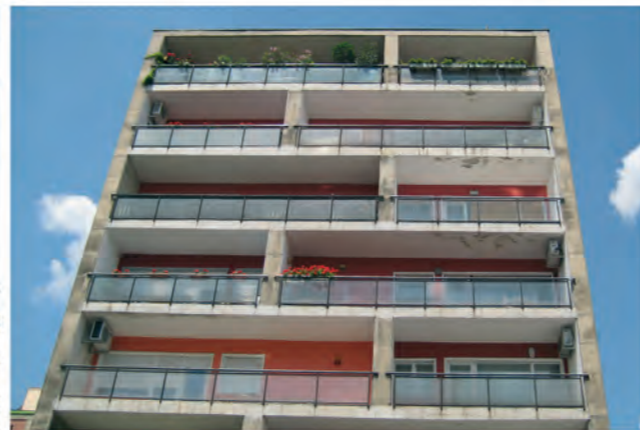
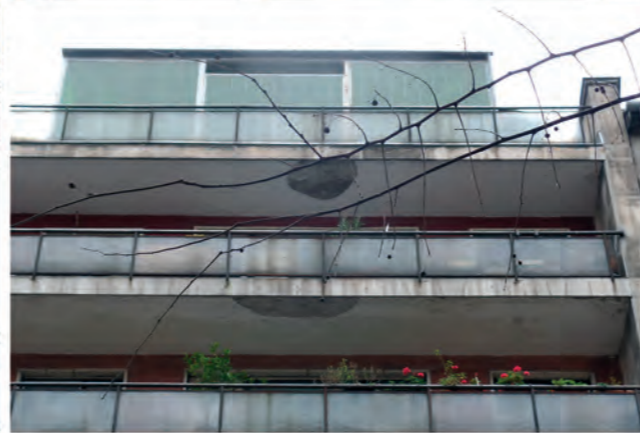
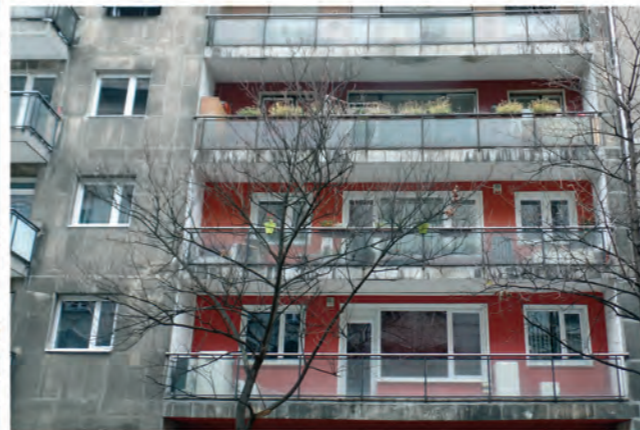
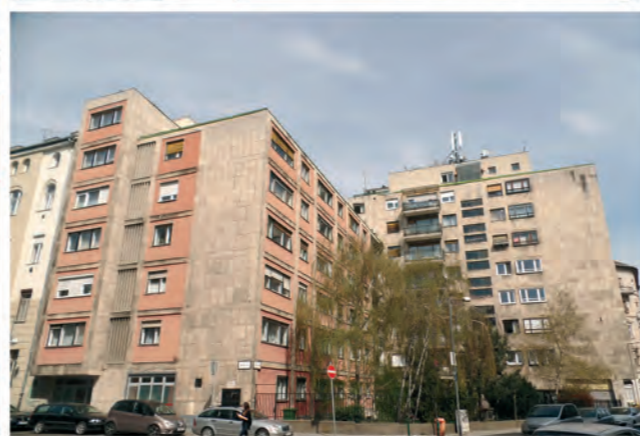
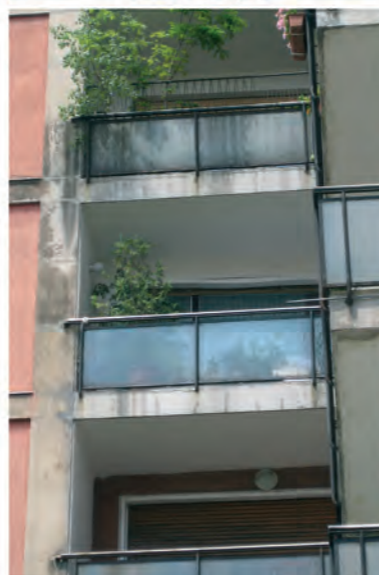
HELYSZÍNI FOTÓK

A házban változatos struktúrában 10 féle alaprajzú lakás található. Az erkélyes déli homlokzat jóval gondozottabbnak tűnik mint a ház többi homlokzata. A loggiás lakásoknál a homlokzati elemek több esetben gondozottabbak. Az erkélyeknél a vakolt homlokzati szakasz a lakók által gondozott (mindegyik vörösrre festett, de árnyalatuk különböző). Ezek az erkély/loggia nélküli lakások esetében a homlokzati nyílászárók elhanyagoltabbak mint az erkélyes lakások esetében. Virágok az erkélyeken leginkább a felső emeleteken jellemző. Az alsóbb szinteken sokkal kevésbé figyelhető meg az erkélyek intenzív használata. Színesen megélt magas ház. a felsőbb emeleteken jó kilátás van, levegős, kevesebb a zaj, és világosabb. A lépcsőházi nyílászáró szerkezetek előregedtek, a homlokzati kőburkolat elkoszolódott, de még rendben tartottnak tűnik. Közvetlenül az utcáról nyíló fedett bejárat

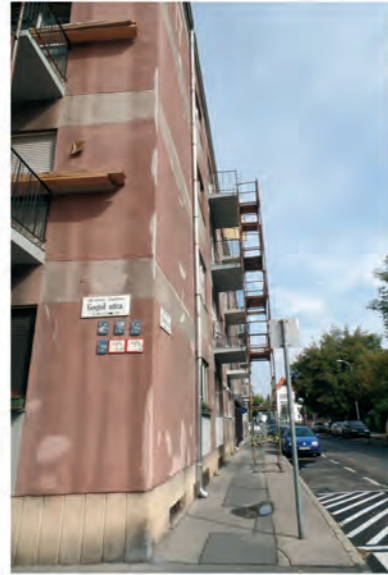
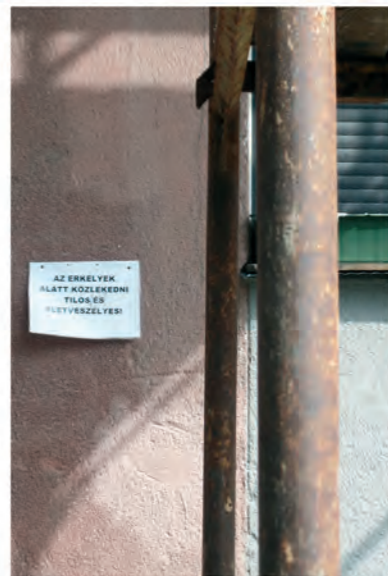
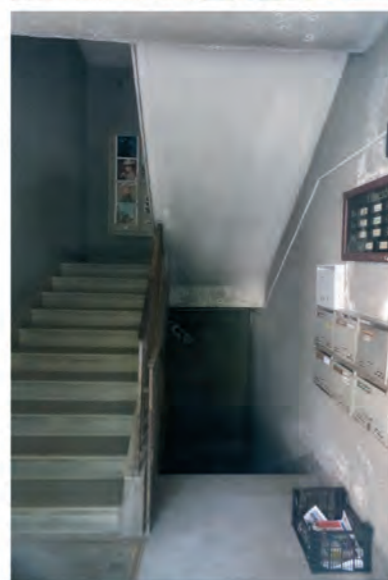
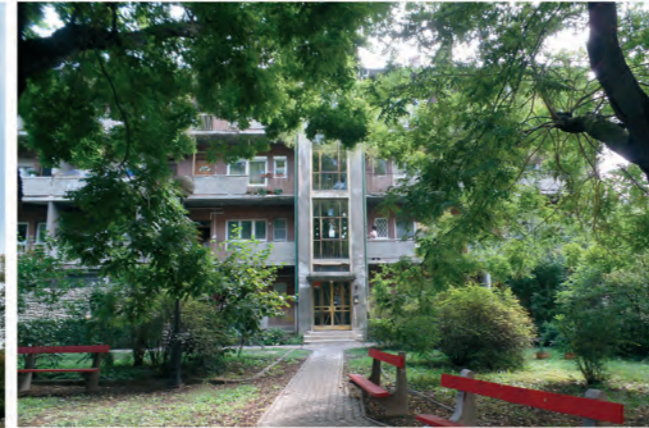
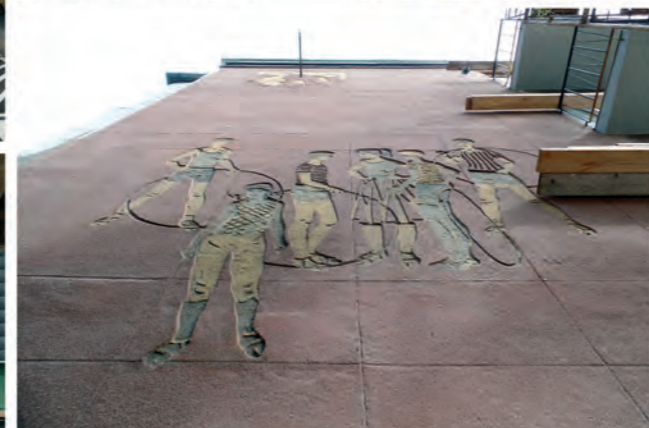
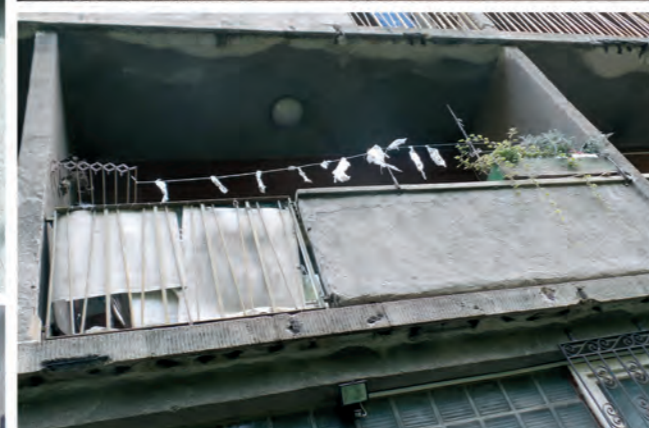
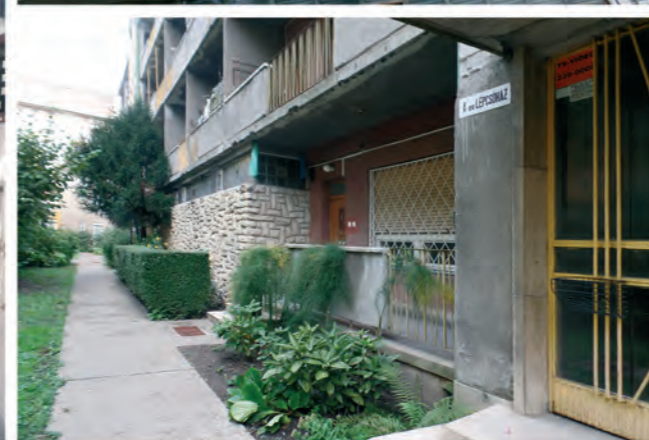
HELYSZÍNI FOTÓK

Budai Aurél, Moldvai Pál
1962/1. 50. oldal
Gogol utca 14. Fővárosi Elektromos Művek szolgálati lakóháza
2015. szeptember 20.
Saját fotók, Google street view
33
33
33
Az utca felé erkélyek. Az udvar felé teraszok, loggiák.
Az utcára néző teraszok elhanyagoltak, míg a kert felé néző loggiák intenzíven használtak.
A ház erősen rossz állapotú, a bejárásor éppen állagmegóvó javítások történtek, homlokzati felújítás nélkül. Az átmeneti tereket a lakók szívesen megélik de az ápolatlanság, igénytelenség jellemzi. A ház maga szilárd, az udvar megjelenése viszont másról tanúskodik. A kert járdaát cserélték a kert padokon a lakók ülnek, az udvarban gyerekek játszanak.

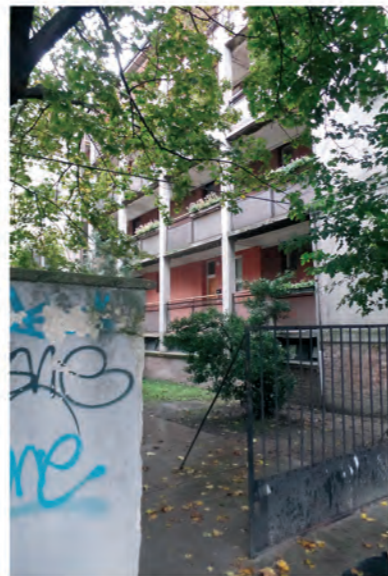
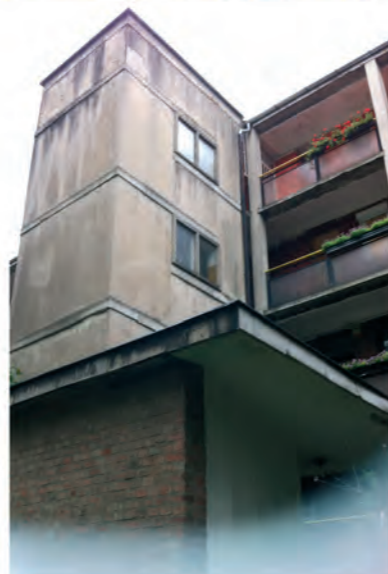
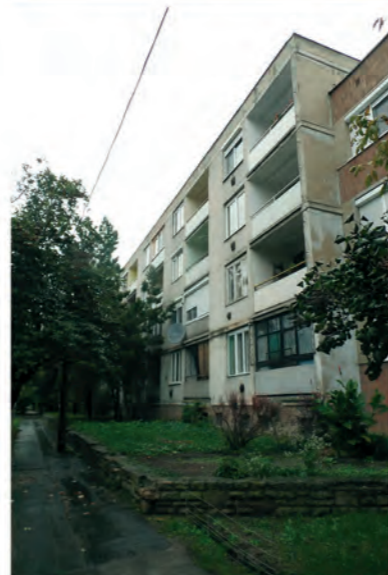
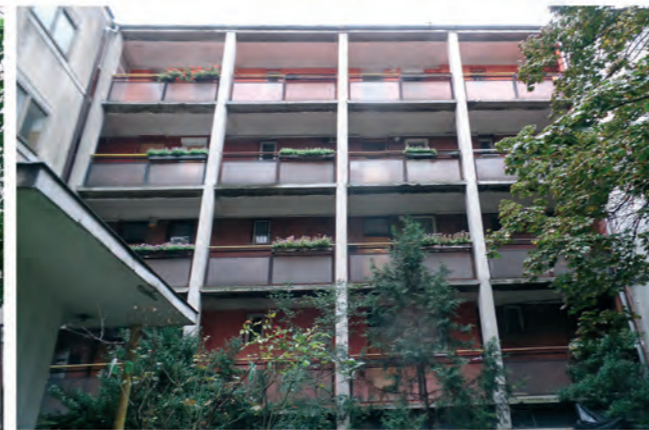
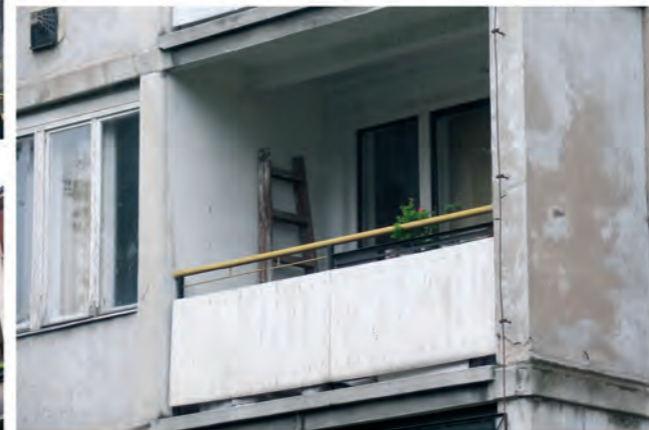
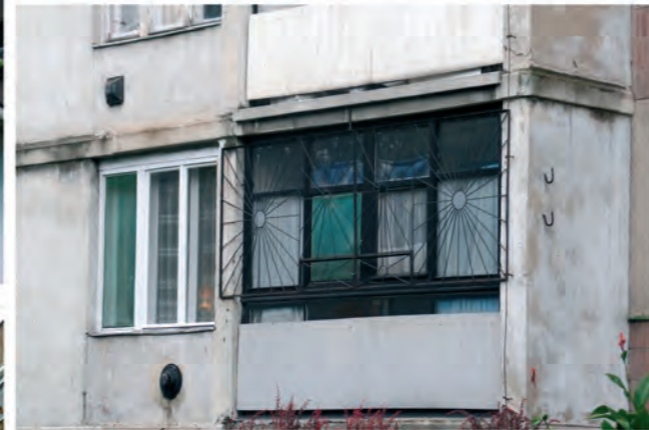
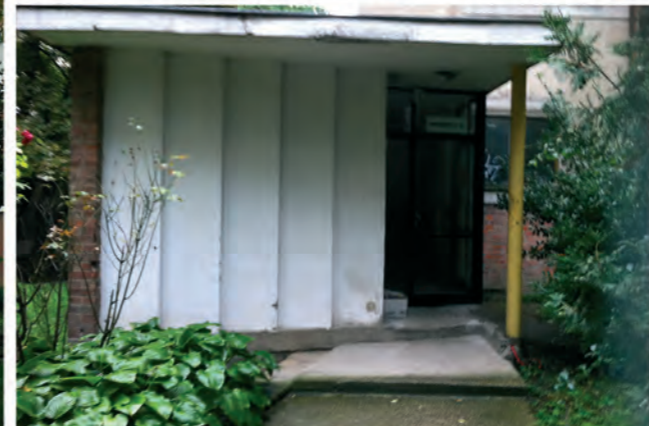
HELYSZÍNI FOTÓK

Cserba Dezső
1961/5. 18. oldal
„Első középblokkos kísérleti lakóház”
2015. október 11.
Saját fotók
20
20
20
loggia

Vegyes képe van a loggiáknak, sok a beépítés. A házhoz közel jár a vonat, de egy zöld sáv húzódik a sínek és a házak között. Az itt létrehozott park ápolat életteli teli. A földszinti lakások loggiái nagyon védetlenek, így az összes vagy beépült, vagy rács húzódik előtte. Kifejezetten rossz állapotú homlokzat. A bejárat udvarból nyílik. A kert rész másik három házzal közös. A lépcsőház külön épületrész mely nyaktaggal ízesül a függőfolyosókhoz. A függőfolyosós belső oldal rendezettebb mint a külső, és életteli teli, itt történt homlokzat felújítás is. A lakók raknak ki virágokat is a folyosó szakaszukra. Minden folyosó szakasz elé zárható rácsot szereltek. Egy-egy folyosószakaszhoz 2 illetve 3 lakás tartozik.

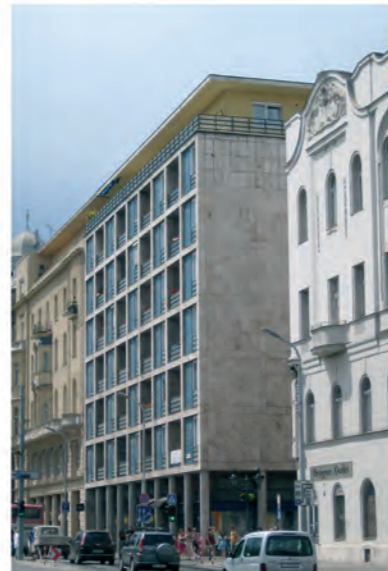
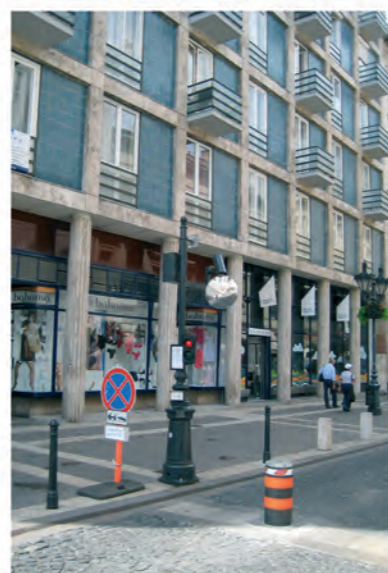
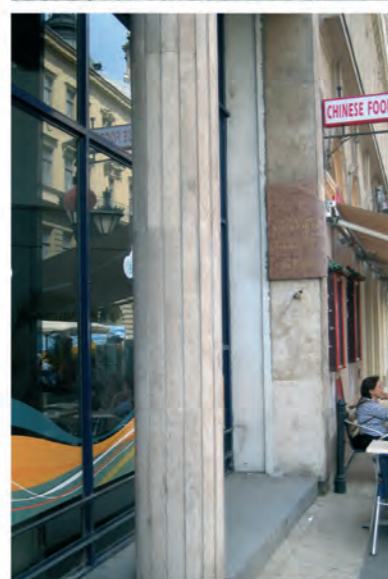
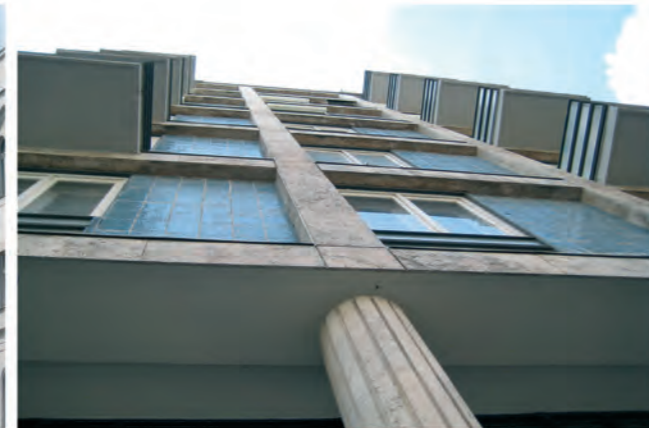
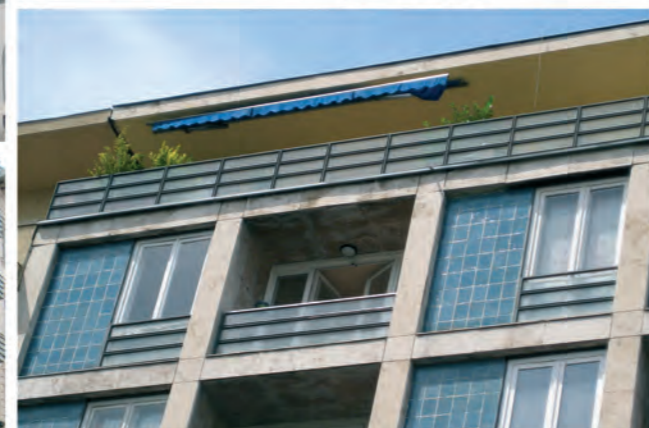
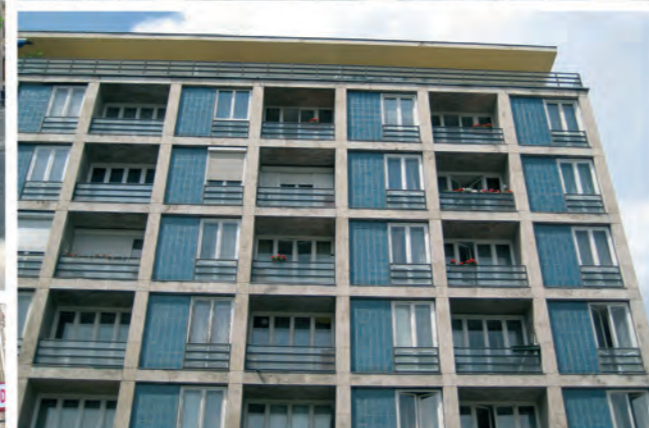
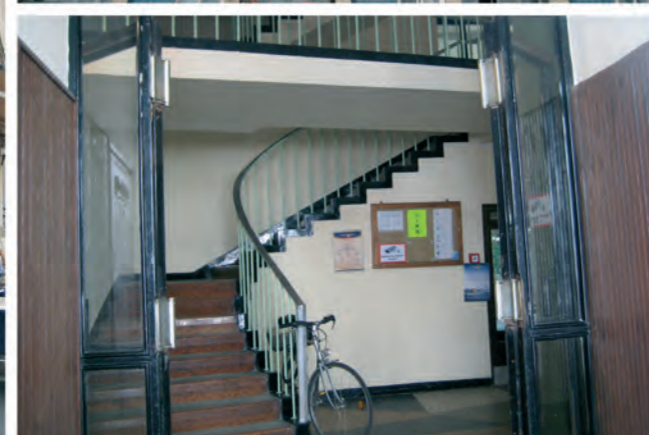
HELYSZÍNI FOTÓK

Dul Dezső
1960/3. 11. oldal
2011. június 5.
Saját fotó
53
44
44

Kisméretű erkélyek a Hercegprímás utca felőli oldalon, és loggiák a József Attila felőli oldalon.
Az házban ugyan sok a nem lakás céljára használt ingatlan, az erkélyek loggiák túlnyomó többsége használatban van és a forgalmas út közelsége ellenére sem beépítettek.
Az eredeti burkolata kő és kerámia burkolata ma is jó állapotú, hiánytalan. A lépcsőház is eredeti állapotban. A házban magas a nem lakás céljára használt ingatlanok száma, ez a kerületre jellemző, nem feltétlenül utal a lakások milyenségére. A homlokzati burkolatok és a lépcsőház állapota meglepően jó, ez valószínűleg összefüggésben van a bazilika köztereinek felújításával. (a kerület több pályázatot is hirdtetett a környék házainak felújítására.)

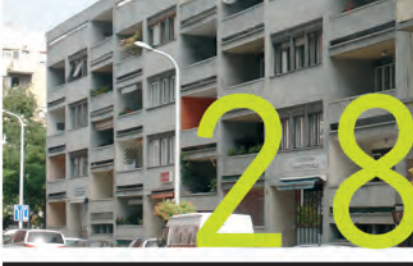
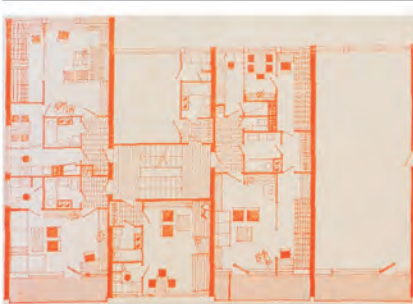
„A pincékben a felszínrel felemelt részben mosókonyha, szárítók, hőközpont, mélyebb részben életvédelmi helyiségek, pincerekeszek helyezkednek el. A földszinti bejárat az utca felől elhelyezett garzon-lakás helyén van, kapualjából nyíló gyermekkoacs, kerékpár és szeméttárolókkal. Az épület minden szinten azonos garzon, 1+1/2 szobás étkezős, és 1+2x1/2 szobás étkezős lakásokat tartalmaz. A lakások jobb használhatóságának érdekében a főzőfülkék, konyhák és garderabok az EM típus beépített bútorával készülnek. (...) Külső megjelenésében tört fehér nemesvakolat, a szerkezeti rendszert hangsúlyozó mezőtűri téglaburkolat a homlokzat síkjából kiemelt haránt falakon és fehér huzalbetétes üvegmelvédő a logiáknál.” MÉ 1960/4. 30.o.

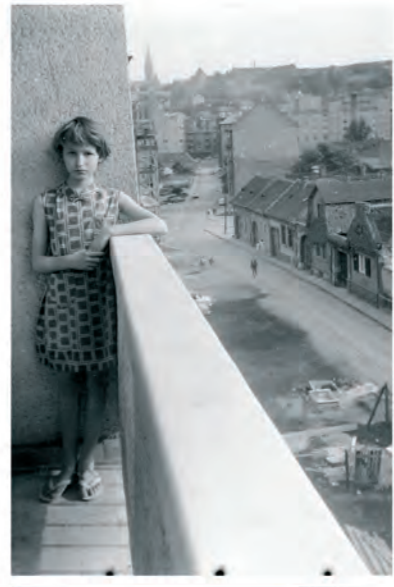
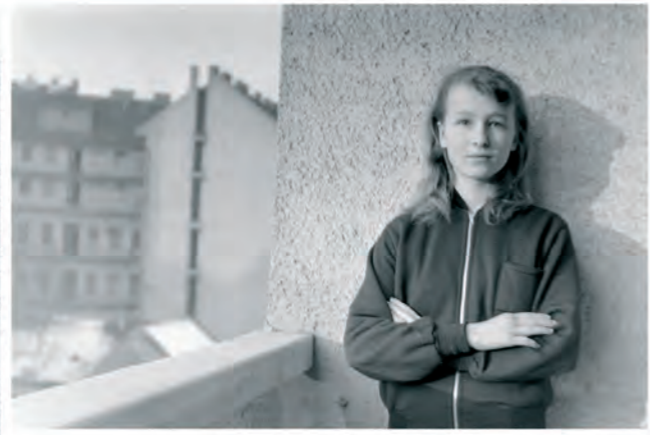
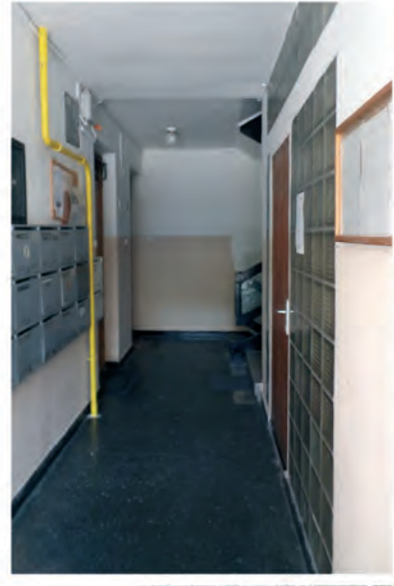
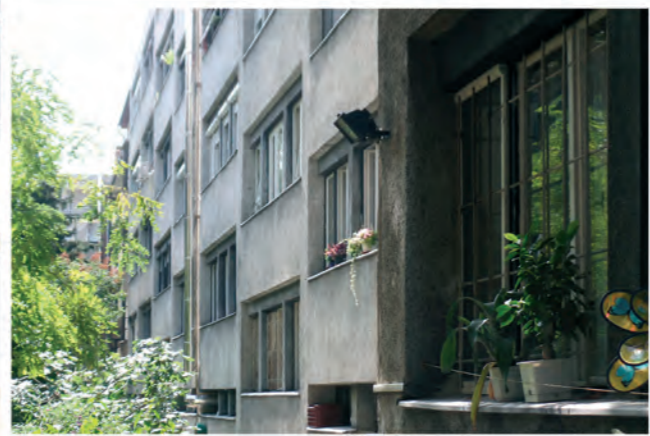
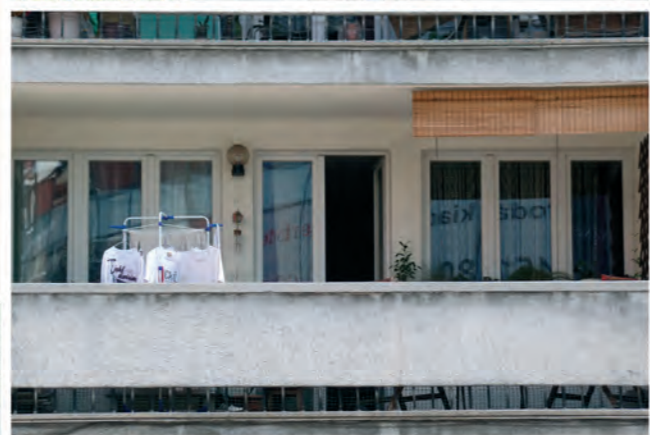
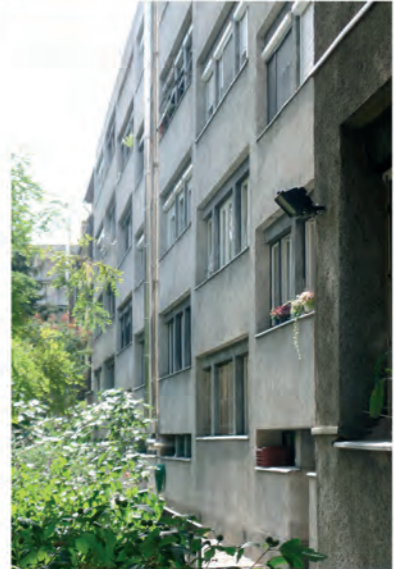
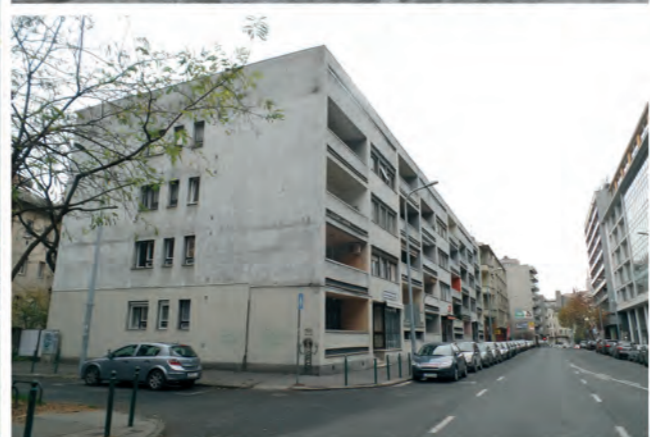
HELYSZÍNI FOTÓK

Iványi László
1960/4. 30. oldal
49 lakásos ÖTP lakóház. A homlokzat a téglaburkolat nélkül valósult meg. A tervekől eltérően a terasz mellvédfal is a homlokzat síkjában marad és huzalbetétes üveg helyett tömör melvéd épül.
2015. szeptember 19.
Saját fotók
49
24
loggia
A loggiákat használata intenzív, és több esetben ugyanúgy ápolják, mintha az a belső tér része lenne. Több esetben a kőritő falait újra festették.
A ház három lépcsőháza tagolt (15+15+19 lakással). A bejáratok az utcaszinttől magasabban helyezkednek el, fedettek. A lépcsőházak szűkösek.
