ÁTMENETI TEREK VIZSGÁLATA 1959-62 KÖZÖTT ÉPÍTETT BUDAPESTI TÁRSASHÁZAKBAN

KATALÓGUS

BIHARY SAROLTA

MOME DOKTORI ISKOLA

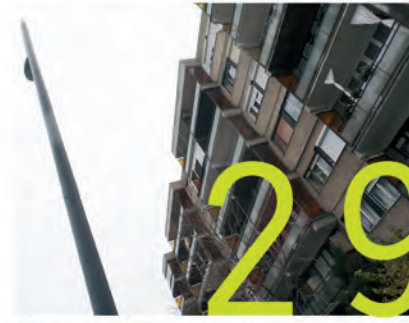
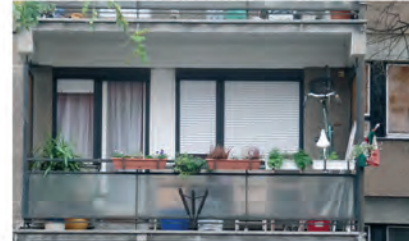
UTCA 19-23.

"51 lakásos, függőfolyosós, harántvázis épület, zömmel 1 + X szobás lakásokkal. A Horváth u. vonalától visszaugrólva, lejtős terepen épül, az itt létező házfőmből egyik tagjaként. Előtte autóparkoló kerül el helyezés re. Az épület homlokzatain a koszorúkat, erkélylemezeket, párkányokat nyersbeton felülettel, a vaskolt síkokat pigmentált festékekkel kezelve, az erkélymelvédőket poliszter műanyaglapokkal tervezték." ME 1960/4. 31.o.

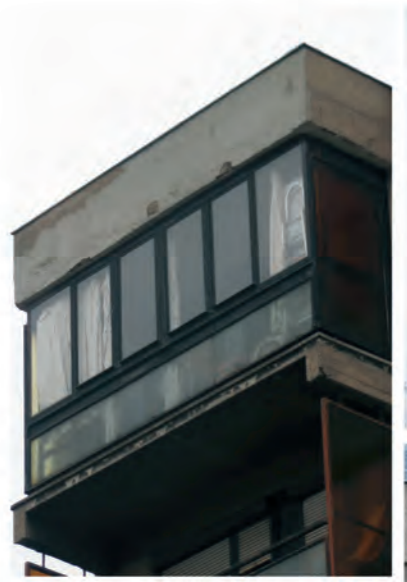
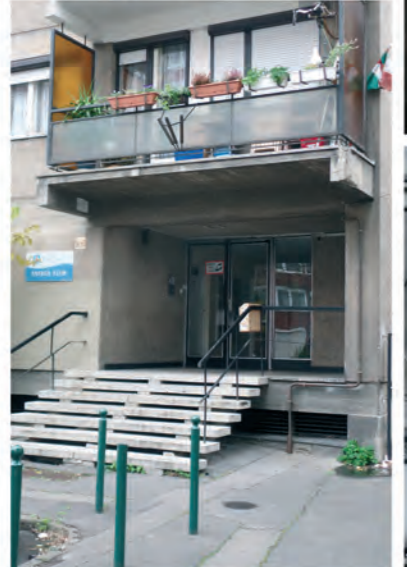
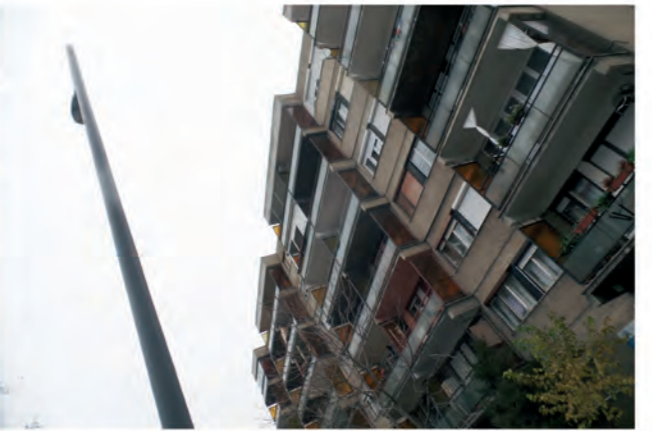
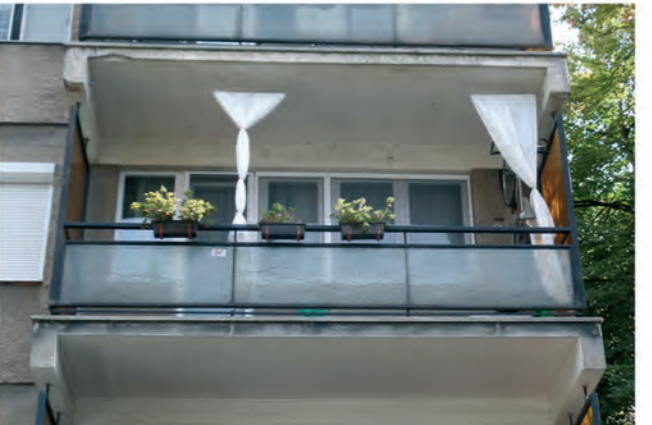
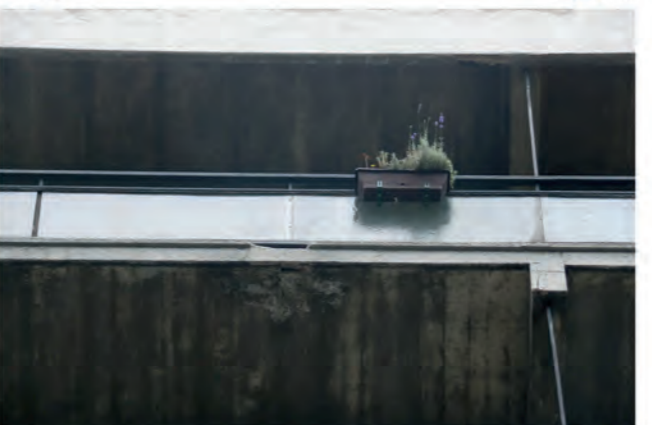
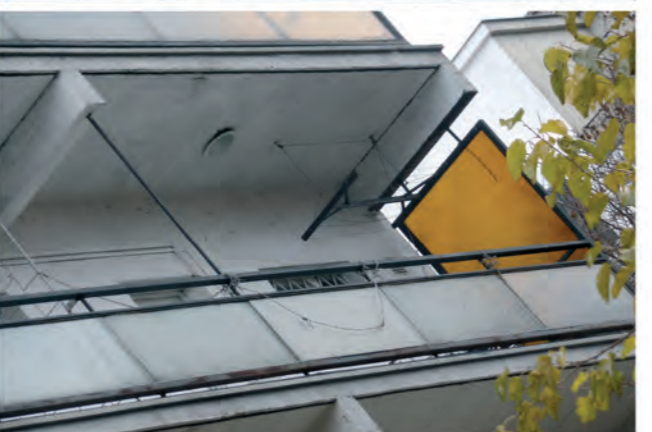
HELYSZÍNI FOTÓK

Puskás Tamás
1960/4. 31. oldal
OTP Foghíj ház
2015. november 21.
Saját fotók
52
46
46
Erkély, üveg határoló elemekkel oldalirányban
Az erkélyek színesek sokféleképpen használják, sok a sporteszköz, fiatalok nagyobb számban lakhatják. A földszinten két helyen is iroda, kozmetika van, nem lakás. Ott biztonsági szolgálathoz beköthető riasztó van.
Sok lakásos társasház. A homlokzatokon látható kifestések a rájuk eső homlokzati szakaszt. Ezzel ugyan javítják egy-egy helyen a ház állapotát, mégis azt mutatja a ház nem alkot közösséget. A függőfolyosós résznél ez különösen szembetűnő. A látszó kábelcsatornák és kezeletlen homlokzati szakaszok sajnos jellemzőek egy ilyen soklakásos társasházra.

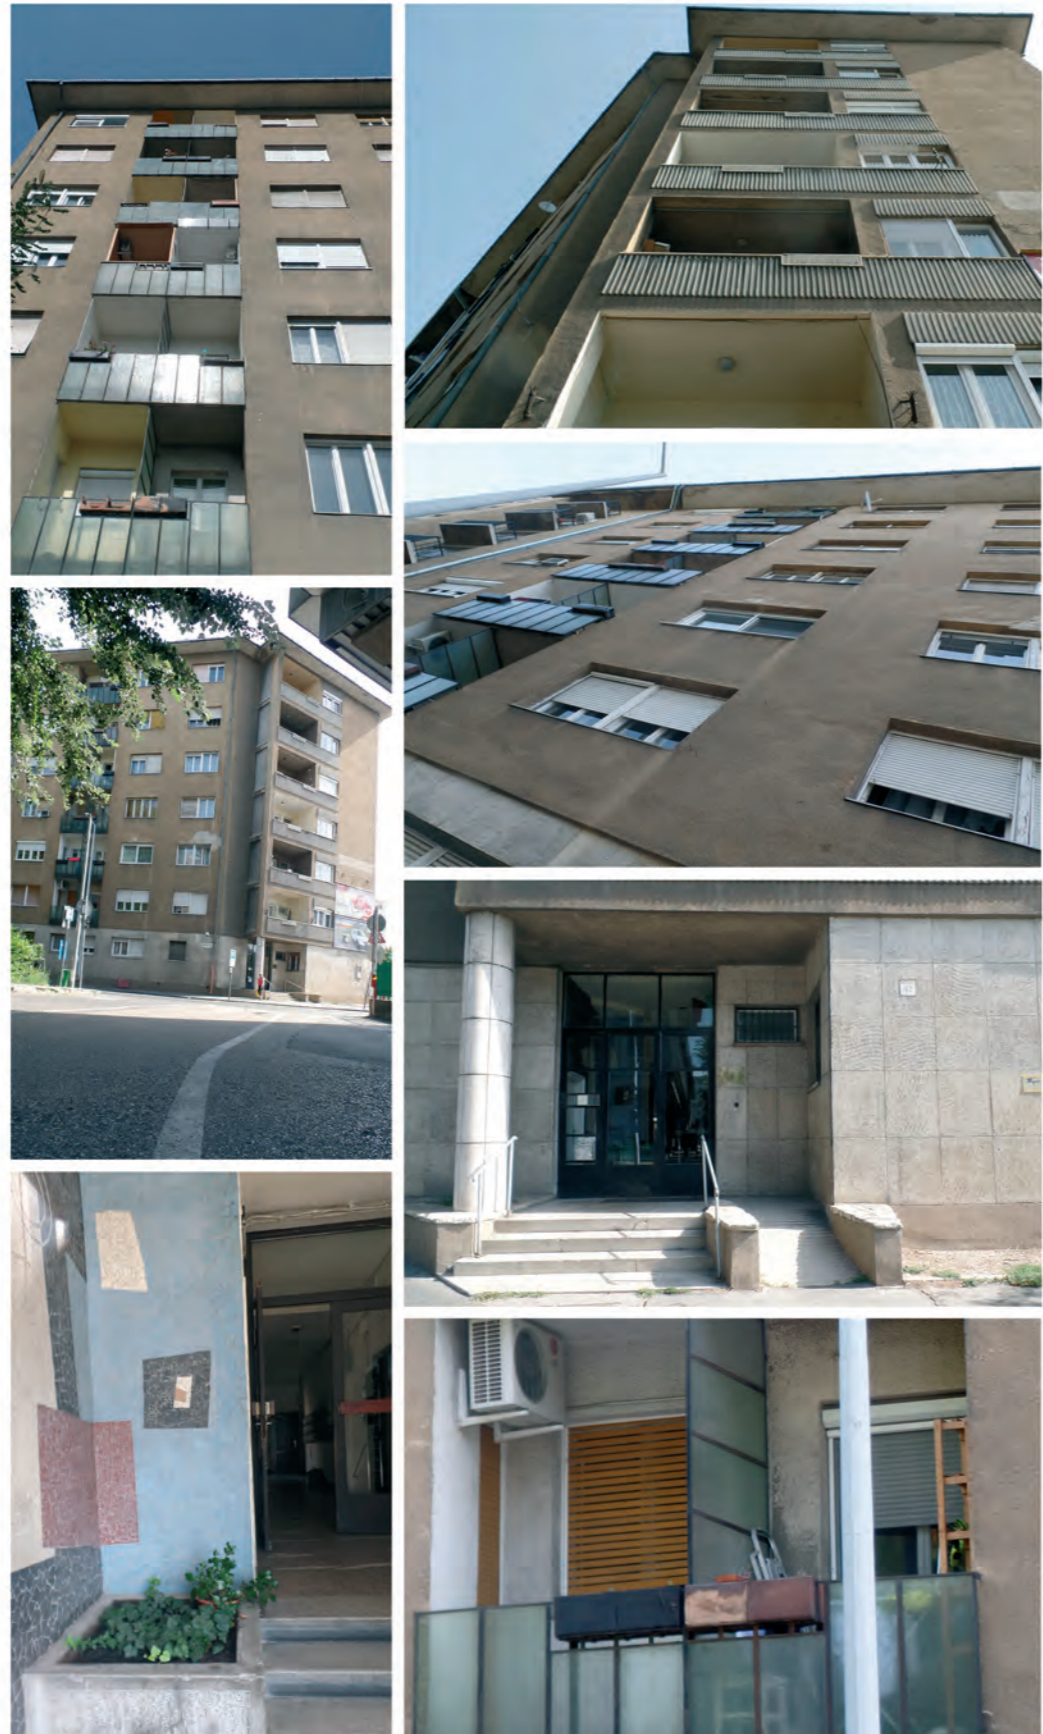
HELYSZÍNI FOTÓK

Vidos Zoltán
1960/6. 48. oldal
2015. szeptember 19.
Saját fotó
46
42
Többnyire kisméretű loggiák (1x1 m) a sarkon nagyobb loggiák
Forgalmas utcák kereszteződésében
Fedett bejárat a virágoknak kialakított vályúval, melyet nem használnak

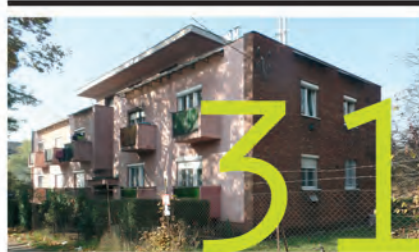
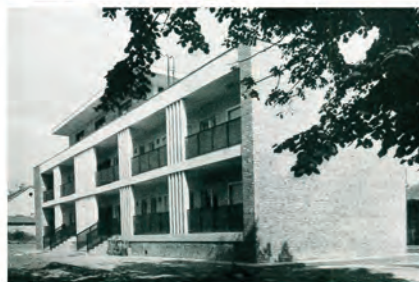
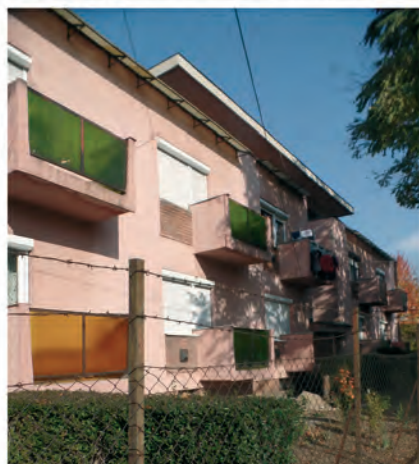
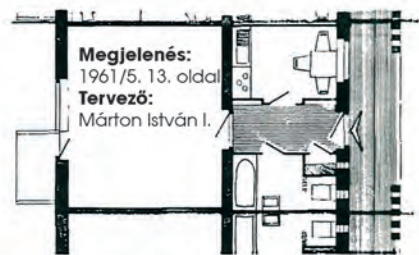
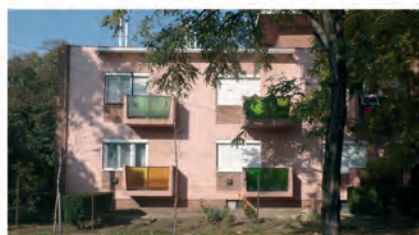
KADA UTCA 98. X KER.

Márton István I.
1961/5, 13. oldal
„Első középblokkos kísérleti lakóház”
2015. november 7.
Saját fotók
12
10
10

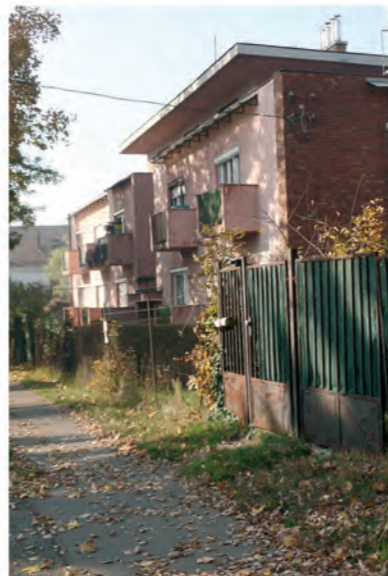
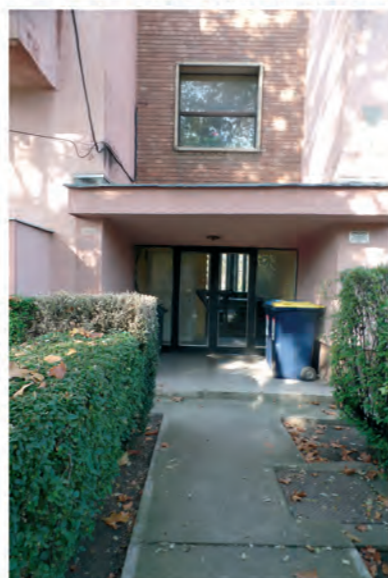
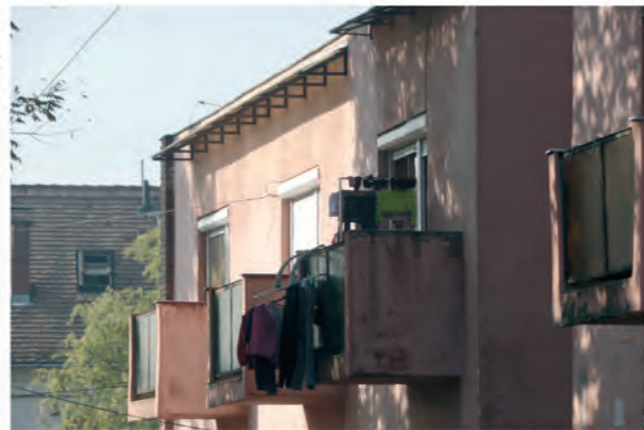
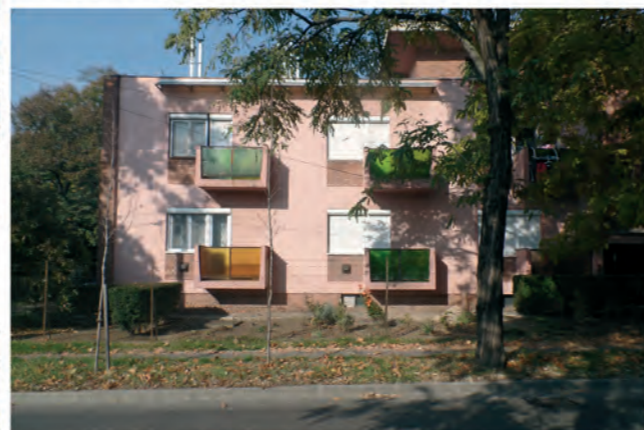
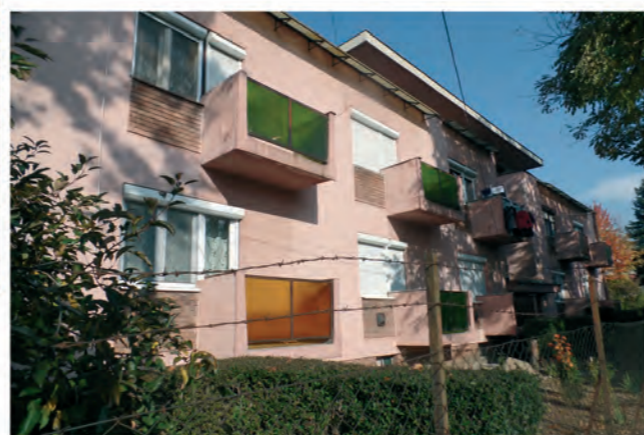
HELYSZÍNI FOTÓK

Zárt mellvédű, kis méretű erkélyek
Kertvárosias övezetben egy kertben áll a 10 lakásos társasház. A kert hátsó felében garázsok találhatóak.
Bár növényzet veszi körbe a házat, mind a ház mind a kert elhanyagolt.
A ház és a kert elhanyagolt, szlömös. Az erkélyekből és a nyílászárók állapotából arra lehet következtetni,
hogy több lakás valószínűleg nem lakott. A ház homlokzata leromlott.

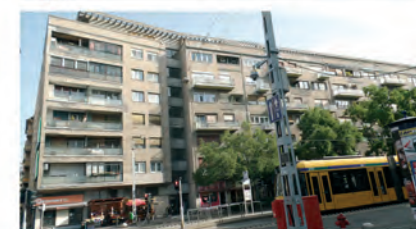
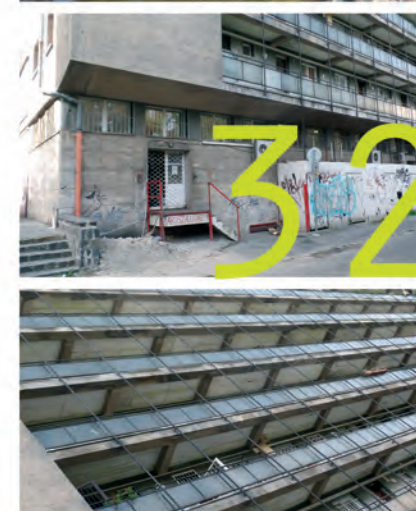
FRIGYES UTCA 30-32.

„Az épület lényegében szabadonálló Ny-i oldalán nyaktaggal csatlakozik a magastető Budafoki úti beépítést lezáró épületrészhez. Független elrendezésű, kétlépcsőházas. Az egyenes 4,10 m tengelytávolságú vasbeton harántváz rendszeren belül háromféle lakásvariáció – 1 szoba háló, 1 1/2 szoba háló, 2 szoba háló – a különféle lakás igények kielégítésén kívül egyúttal a homlokzati rendszer alapját is képi. ME 1960/4. 36.o.

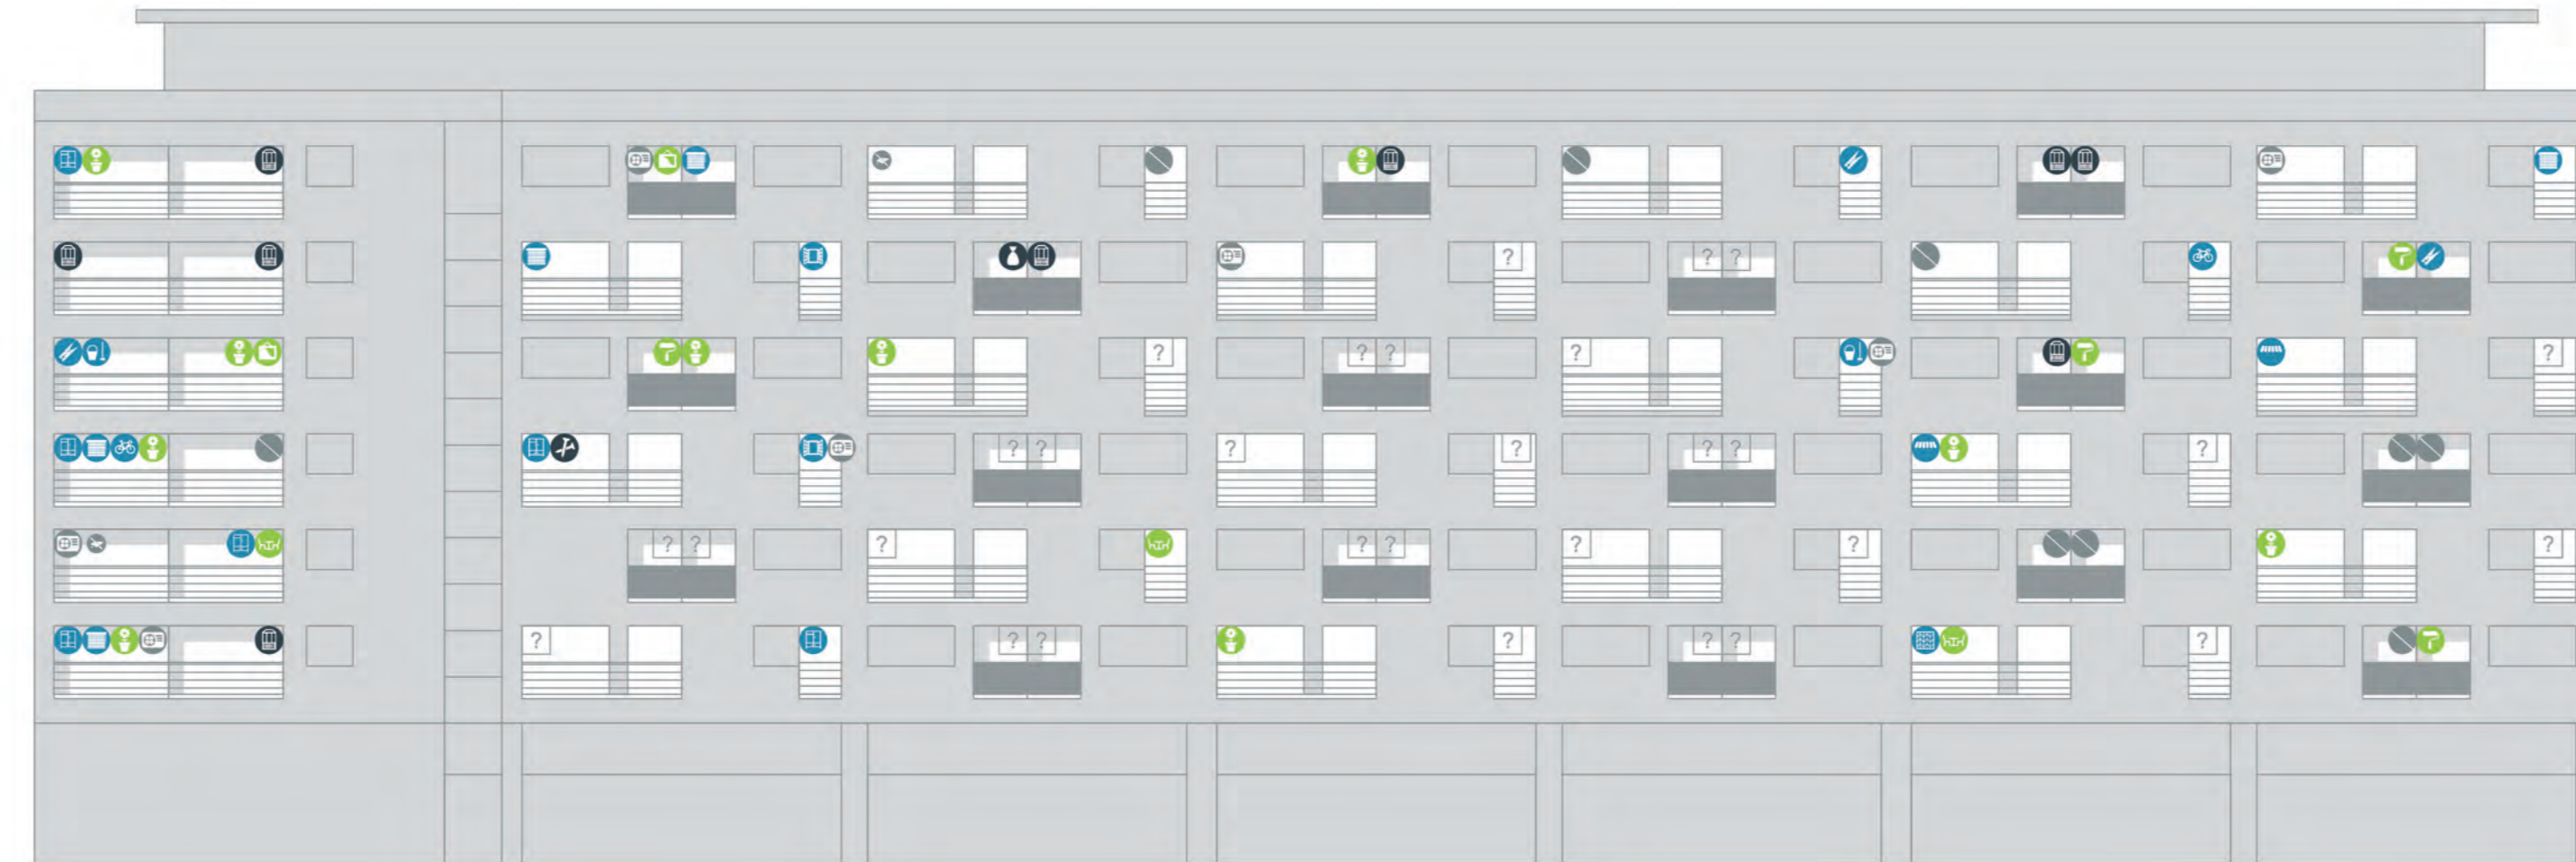
HELYSZÍNI FOTÓK

Kiss Albert
1960/4. 36. oldal
81 lakásos ÖTP lakóház
2015. szeptember 19.
Saját fotók
81
66
54
Loggiák és erkélyek vegyesen
A kis lakások erkélyei vegyes képet mutatnak. A ház középső szakaszán a sűrű lombok miatt az erkélyek használhatósága nem volt vizsgálható
Soklakásos magas ház, melyben sok kis lakás kapott helyet. A két központi lépcsőházból a lakások bejárata függőfolyosókon keresztül érhető el. Egy-egy folyosó szakaszhoz 6 illetve 7 lakás tartozik. A lépcsőházak és a ház környezete kifejezetten szemetes.

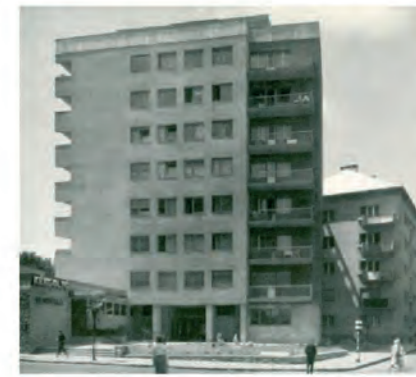
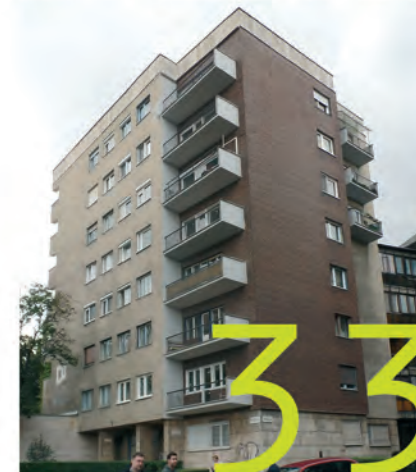
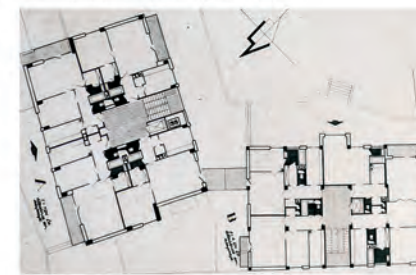
KÉKGOLYÓ UTCA 1.
KÉKGOLYÓ

... a tervezők jól mérlegelték ezt az adottságot és a Kékgolyó utca kiteresedő torkolatához „pont”-szerű magasházat terveztek, mely azután az utca kialakult, zárt épületmagasságú vonulatához nyaktaggal kapcsolt magas-tetős épülettel teremt átmenetet. (...) Alaprajzilag a tervezett lakásoknak a saroknál történő átfordításával hatásosan jelentkező homlokzati motívumokat biztosít...”
MÉ 1962/5. 26.o. Gáspár Tibor

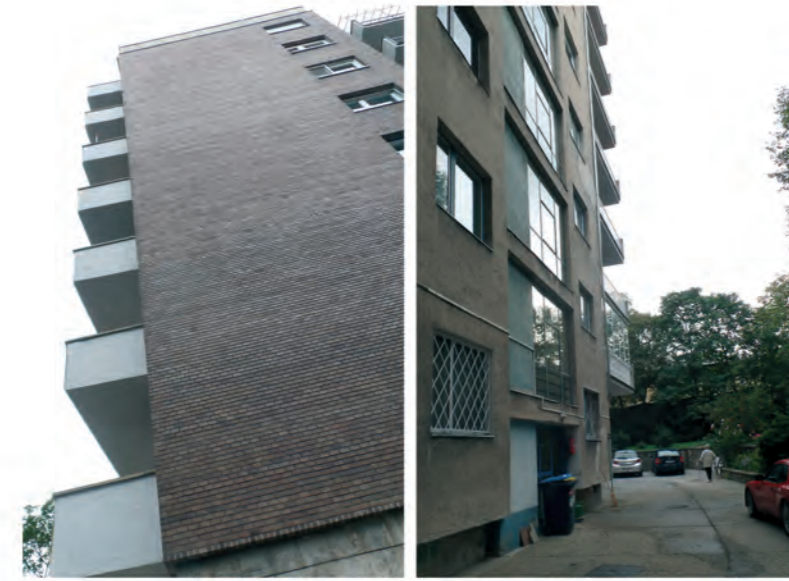
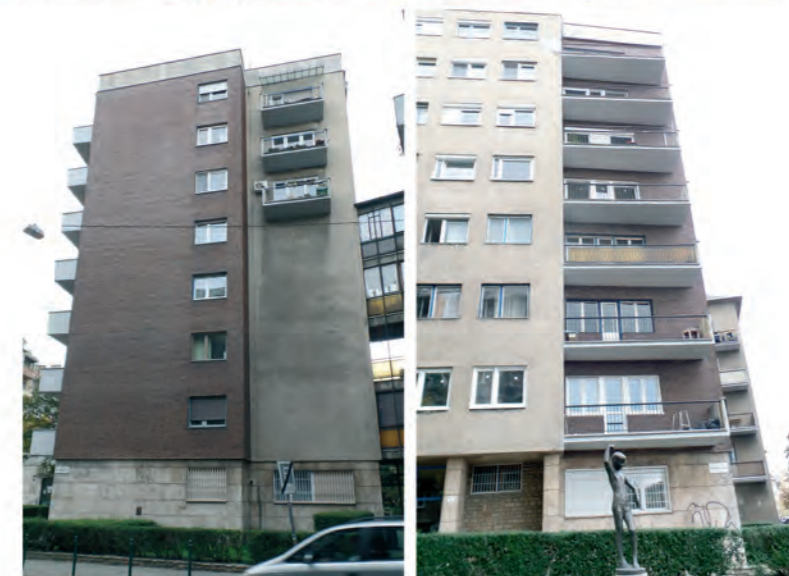
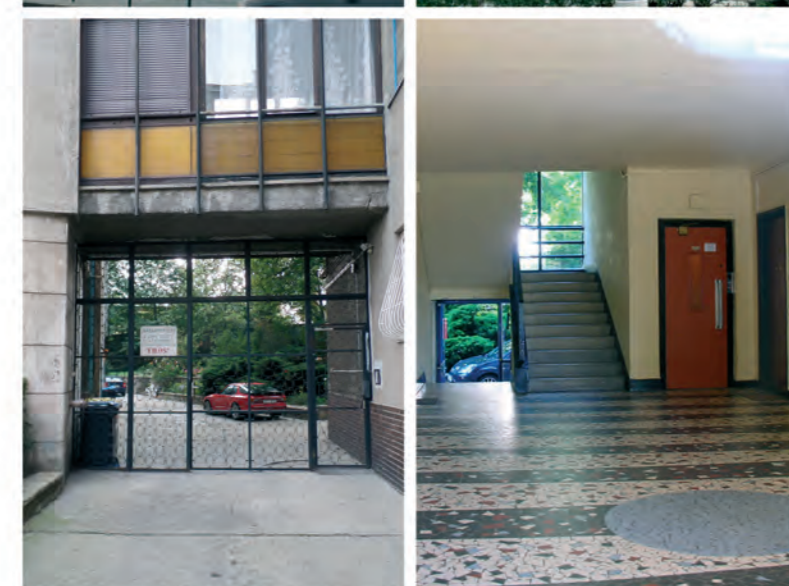
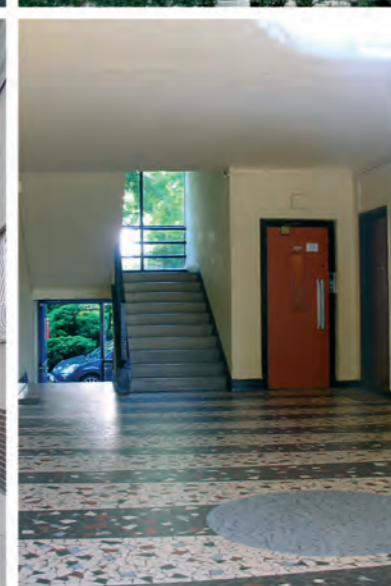
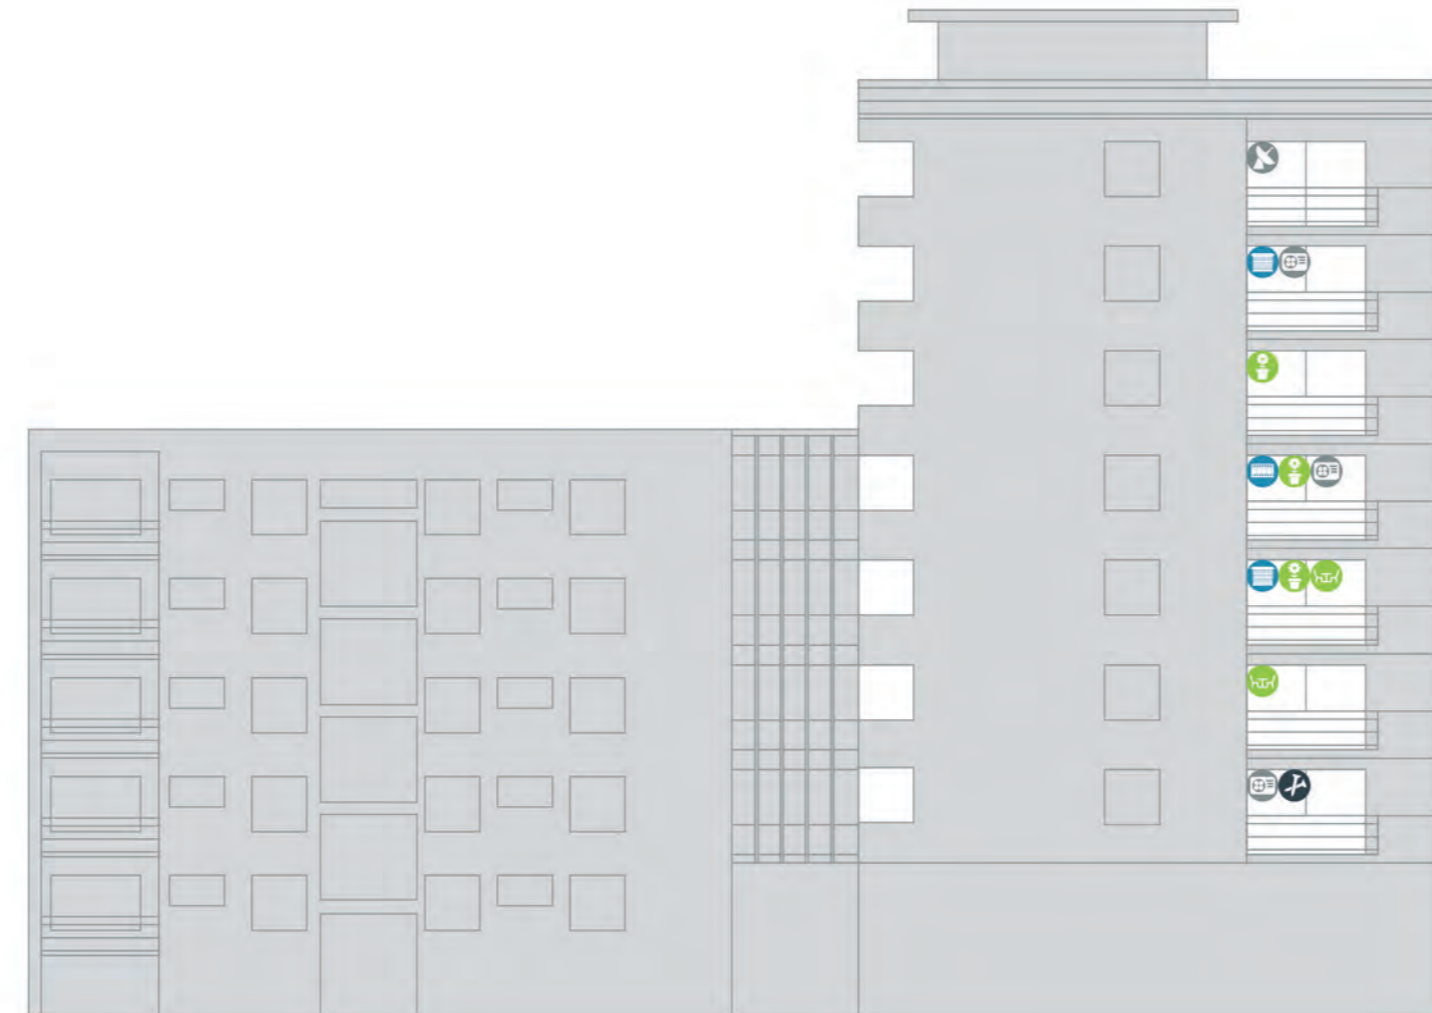
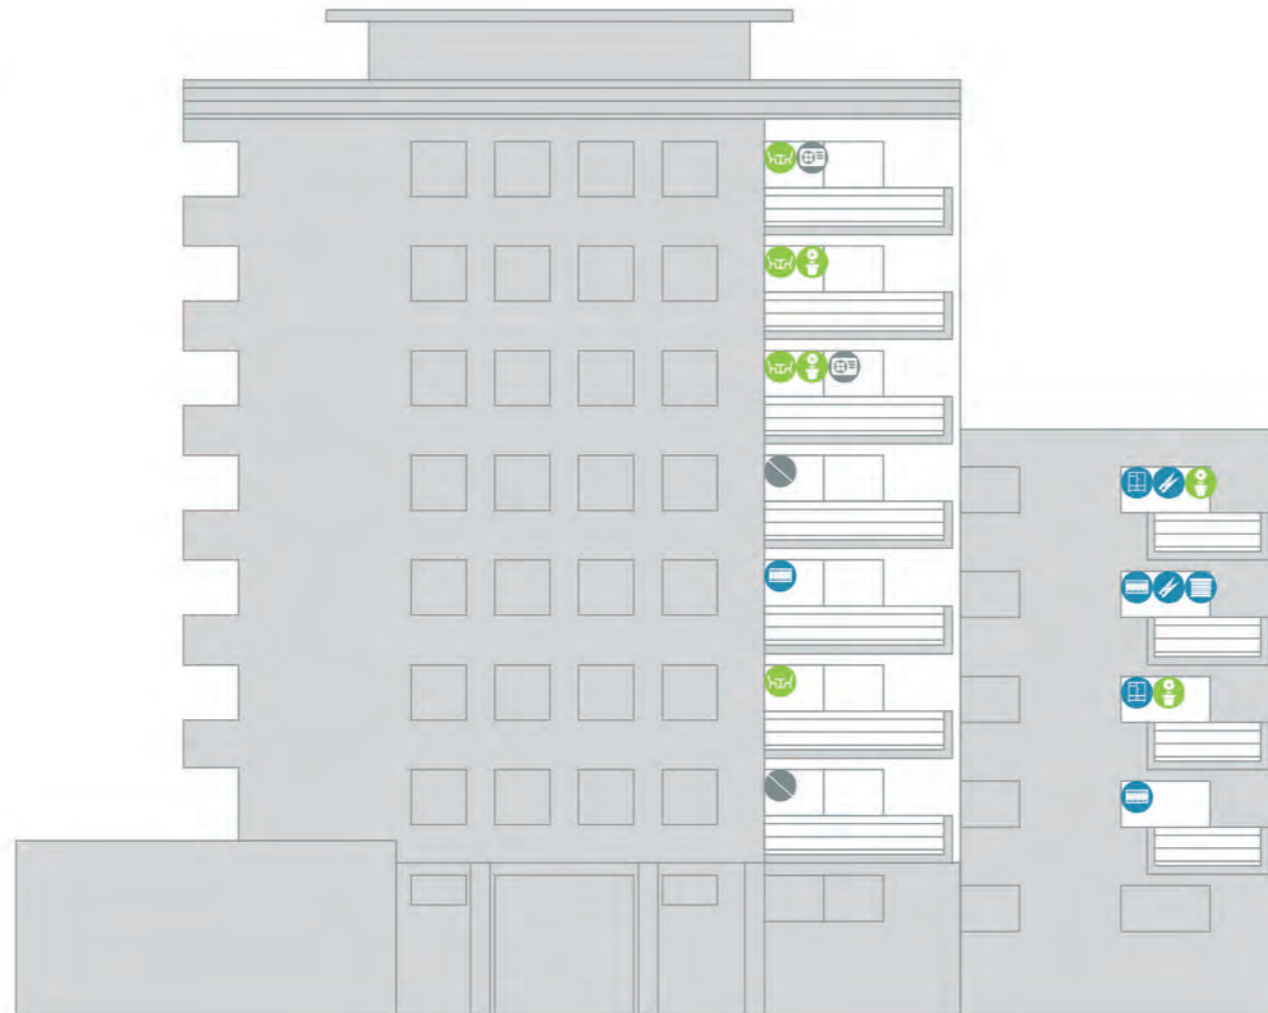
HELYSZÍNI FOTÓK

Preislich Gábor, Mester Árpád, Kiss Albert
1959/5-6, 1962/5. 26. oldal
OTP lakóház, 1959/5-6-as számban még tervként szerepel, míg a 1962/5-as számban már a megvalósult épület kerül bemutatásra
2015. szeptember 19.
Saját fotók
48
41
28
Erkélyek, melynek az egyik oldala fialal határolt
Az erkélyek használata intenzív, a felső lakások jó panorámával rendelkeznek.
A ház saját ápolott kerttel rendelkezik, melyet a lakó használtnak. A bejáratok fedettek, és az „előkertből” közelíthető meg.

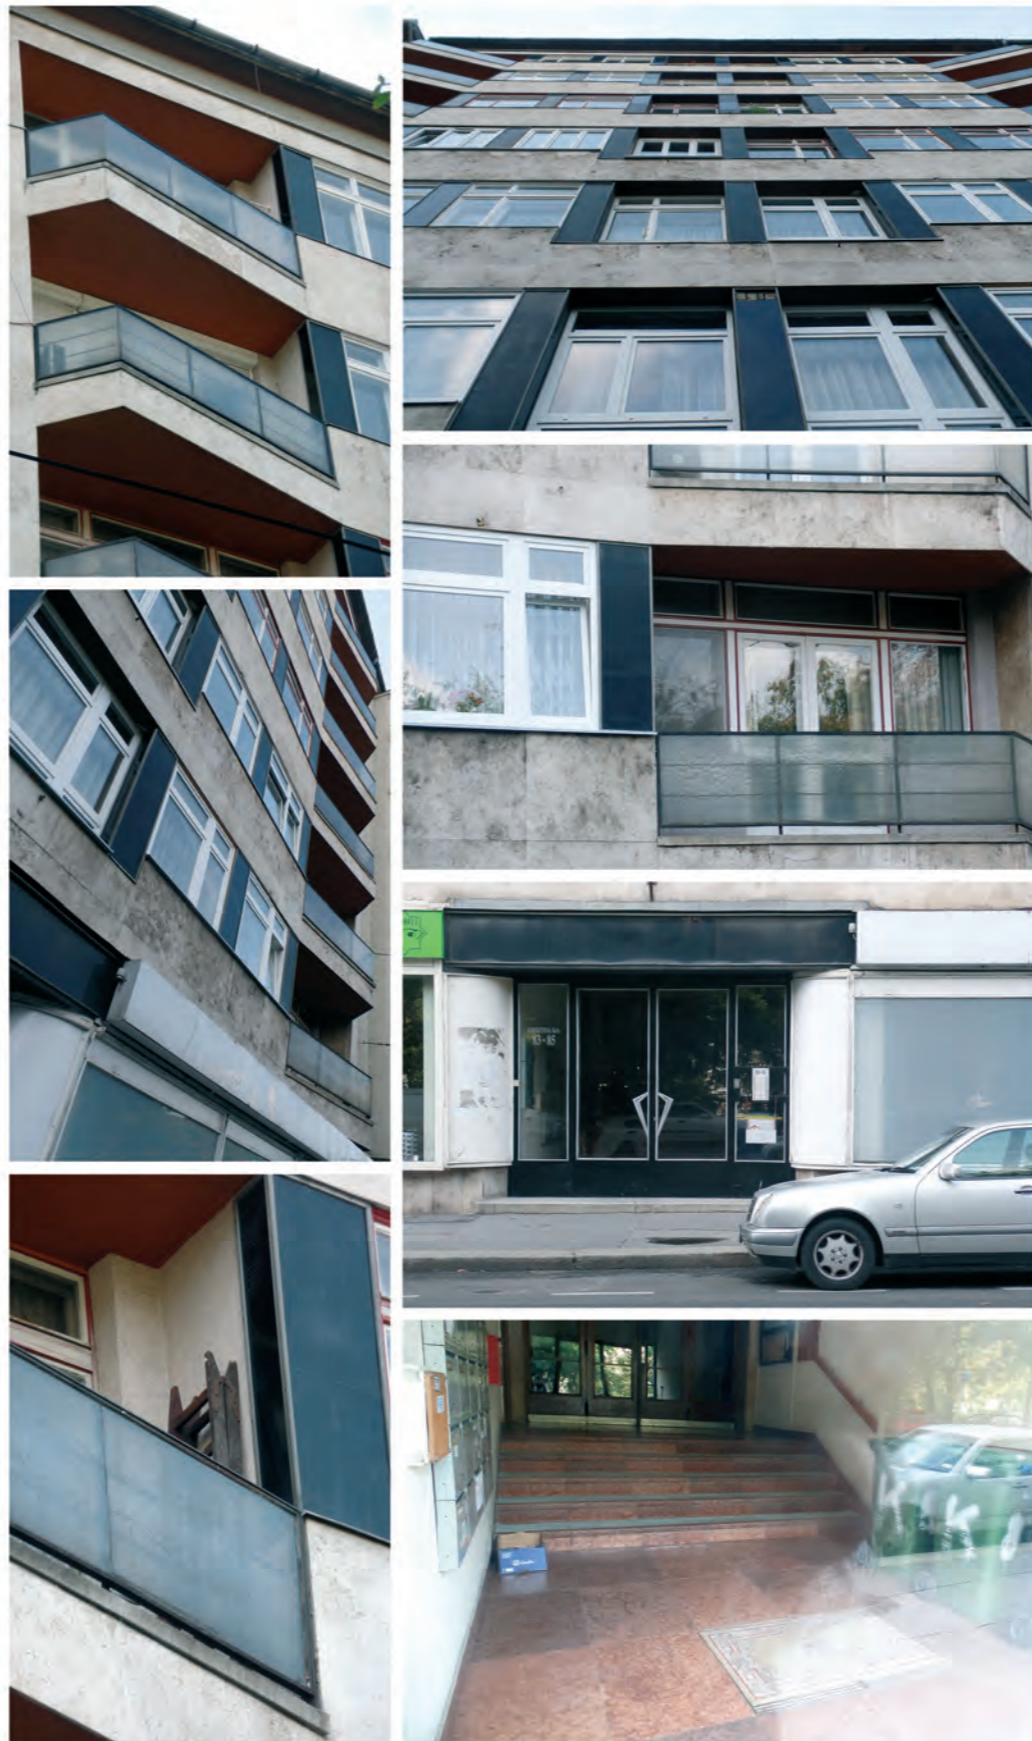
HELYSZÍNI FOTÓK

Loggiák, melyek kis mértékben kimozdulnak a párhuzamos derékszögű rendszerből, üvegkorlattal leginkább kiegészítő funkció, átlagosan használt.
Széles köburkolatos lépcsőház

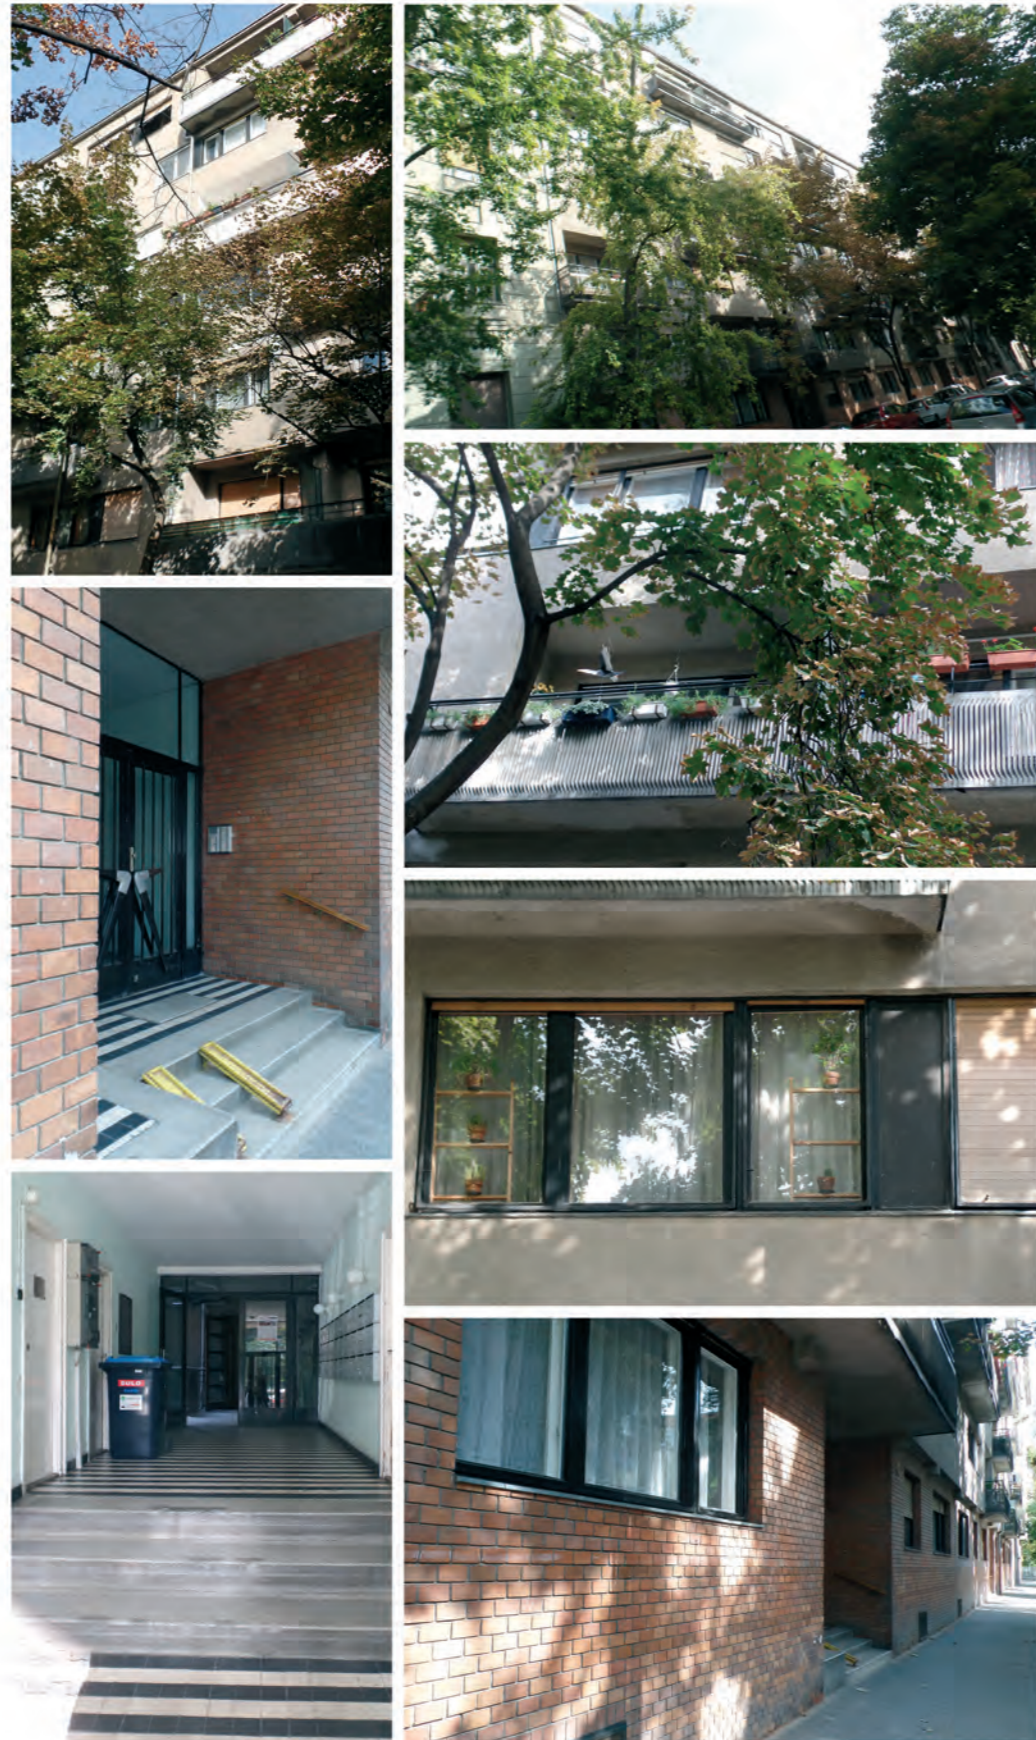
HELYSZÍNI FOTÓK

loggikák

A ház középső szakaszán a sűrű lombok miatt a loggiák használhatósága nem volt vizsgálható
Két lépcsőháza tagolt ház. A kevésbé forgalmas utcán a fák lombja erkélyekkel egybeolvad.

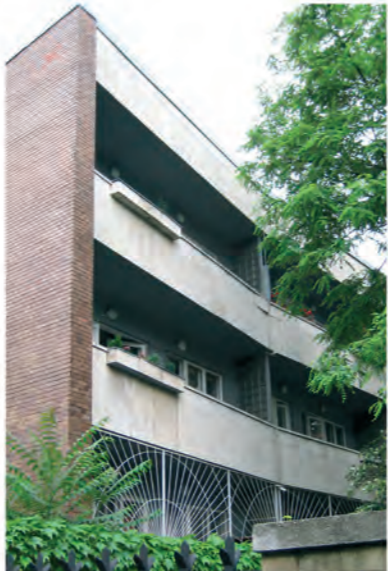
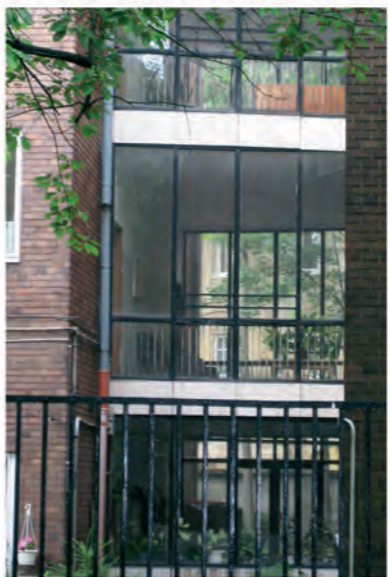
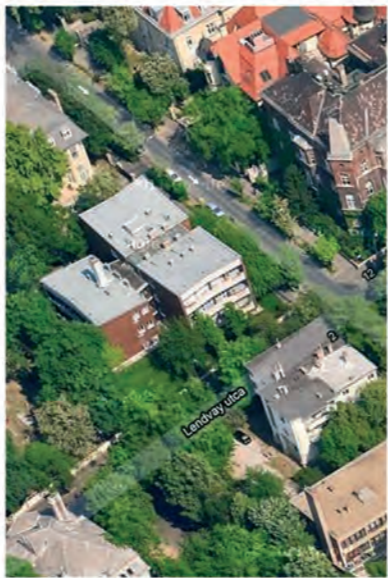
HELYSZÍNI FOTÓK

A ház követségek közvetlen környezetében áll. Kiemelt területen, ezért a ház is különösen védett. Nehezen olvasható a homlokzata. Az erkélyek úgy vannak kialakítva, hogy az vizuálisan teljesen védett, így azok használata nem látható kívülről. A négy földszinti lakás esetében a teraszok ráccsal vannak ellátva. A teraszokra már a ház építése során virágládákat készítettek, amelyeket a lakók a mai napig használnak. Az épület zárt kertben helyezkedik el, a bejárat sem megközelíthető. A kert kifejezetten ápolott. Bár a házon nem történt komolyabb felújítás, az épület mégis jó állapotú.

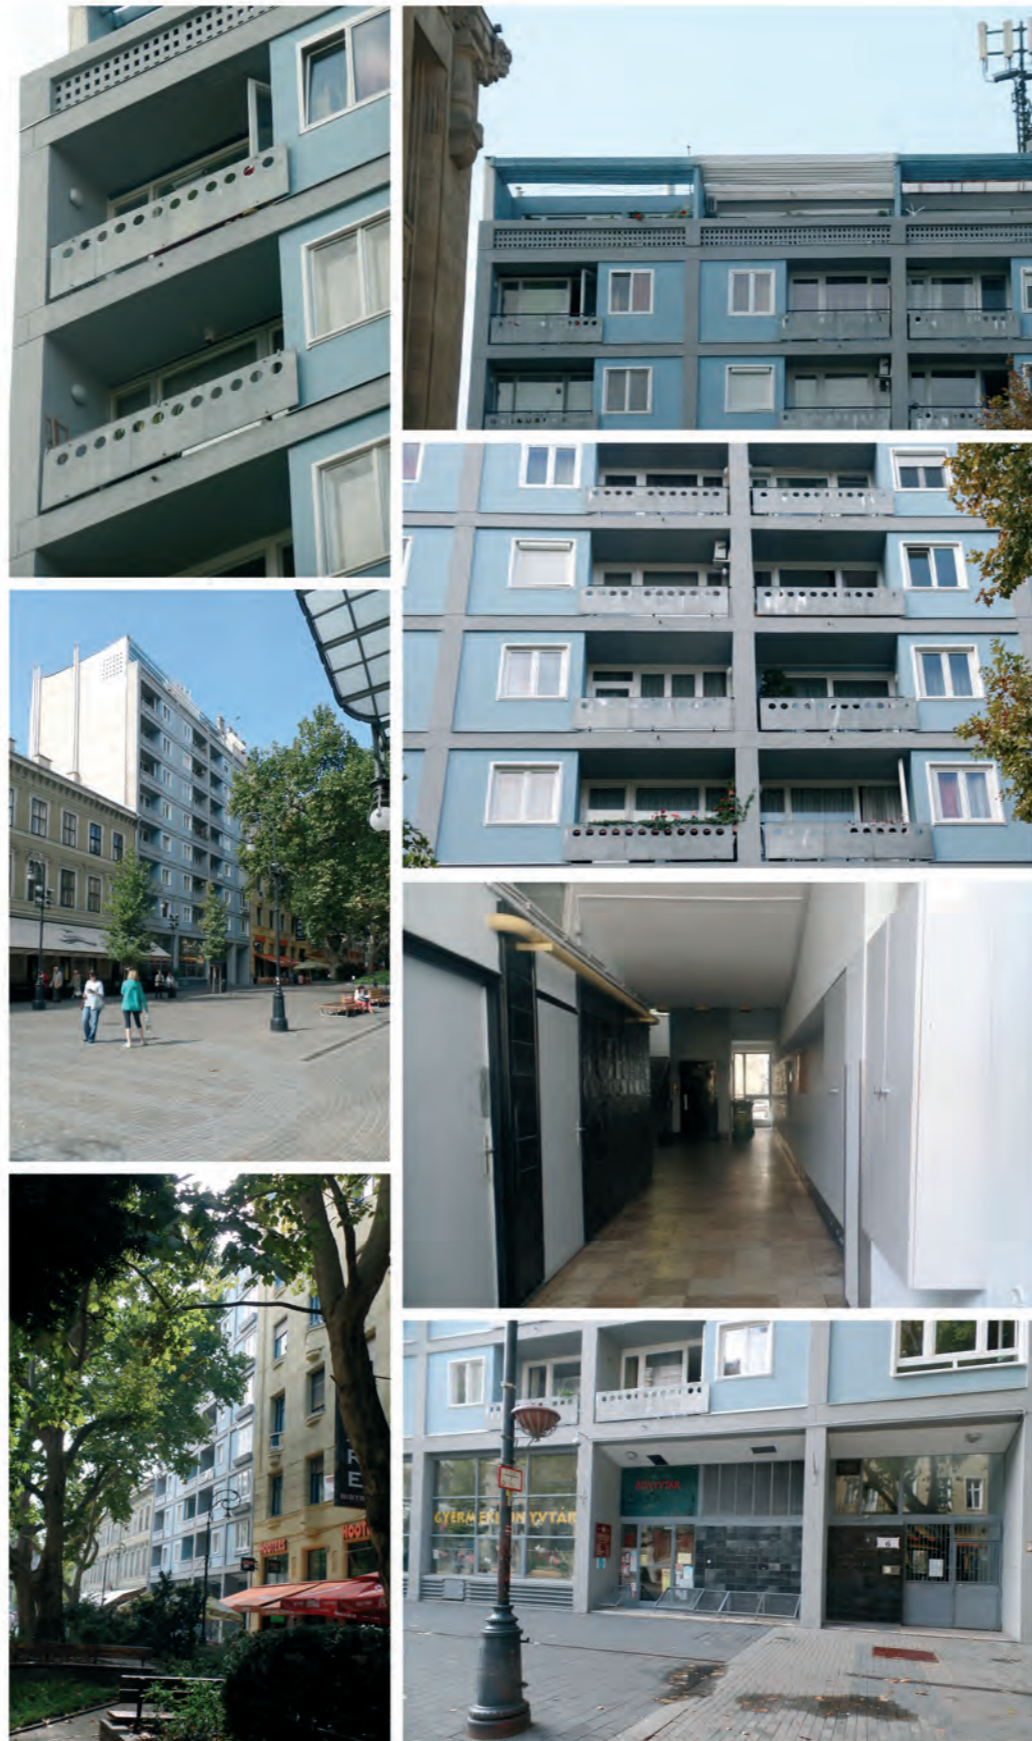
HELYSZÍNI FOTÓK

Loggiák fémlemez melvéd szerű korláttal
A házban ugyan sok a nem lakás céljára használt ingatlan, az erkélyek loggiák túlnyomó többsége használatban van.
A homlokzat felújításra került. Fedett bejárat

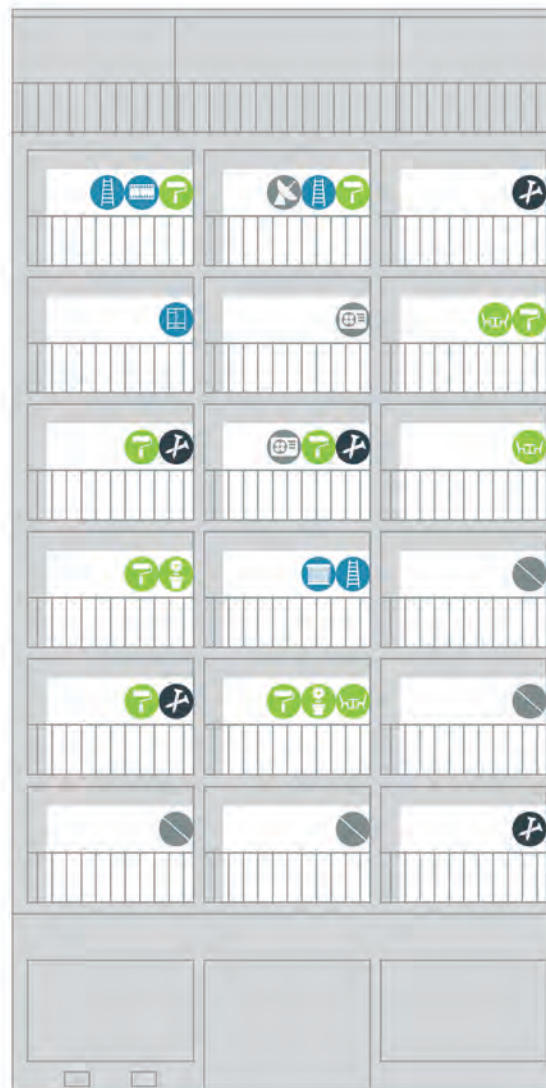
Loggiák üveg korláttal

Az erkélyek jó része elhanyagolt, lomtárként szolgál. Bár több helyütt a lakók felújították a saját homlokzati szakaszukat, az erkélyeknek csupán kis százalékát élük meg a lakók pozitívan.

A ház két egysége két külön összefüggést eredményez. A ház egyik fele a forgalmas Margit körúthoz kapcsolódik, míg a ház hátsó épületrésze a csendes Mechwart térre néz. Az elemzés során a Margit körüli front került elemzésre

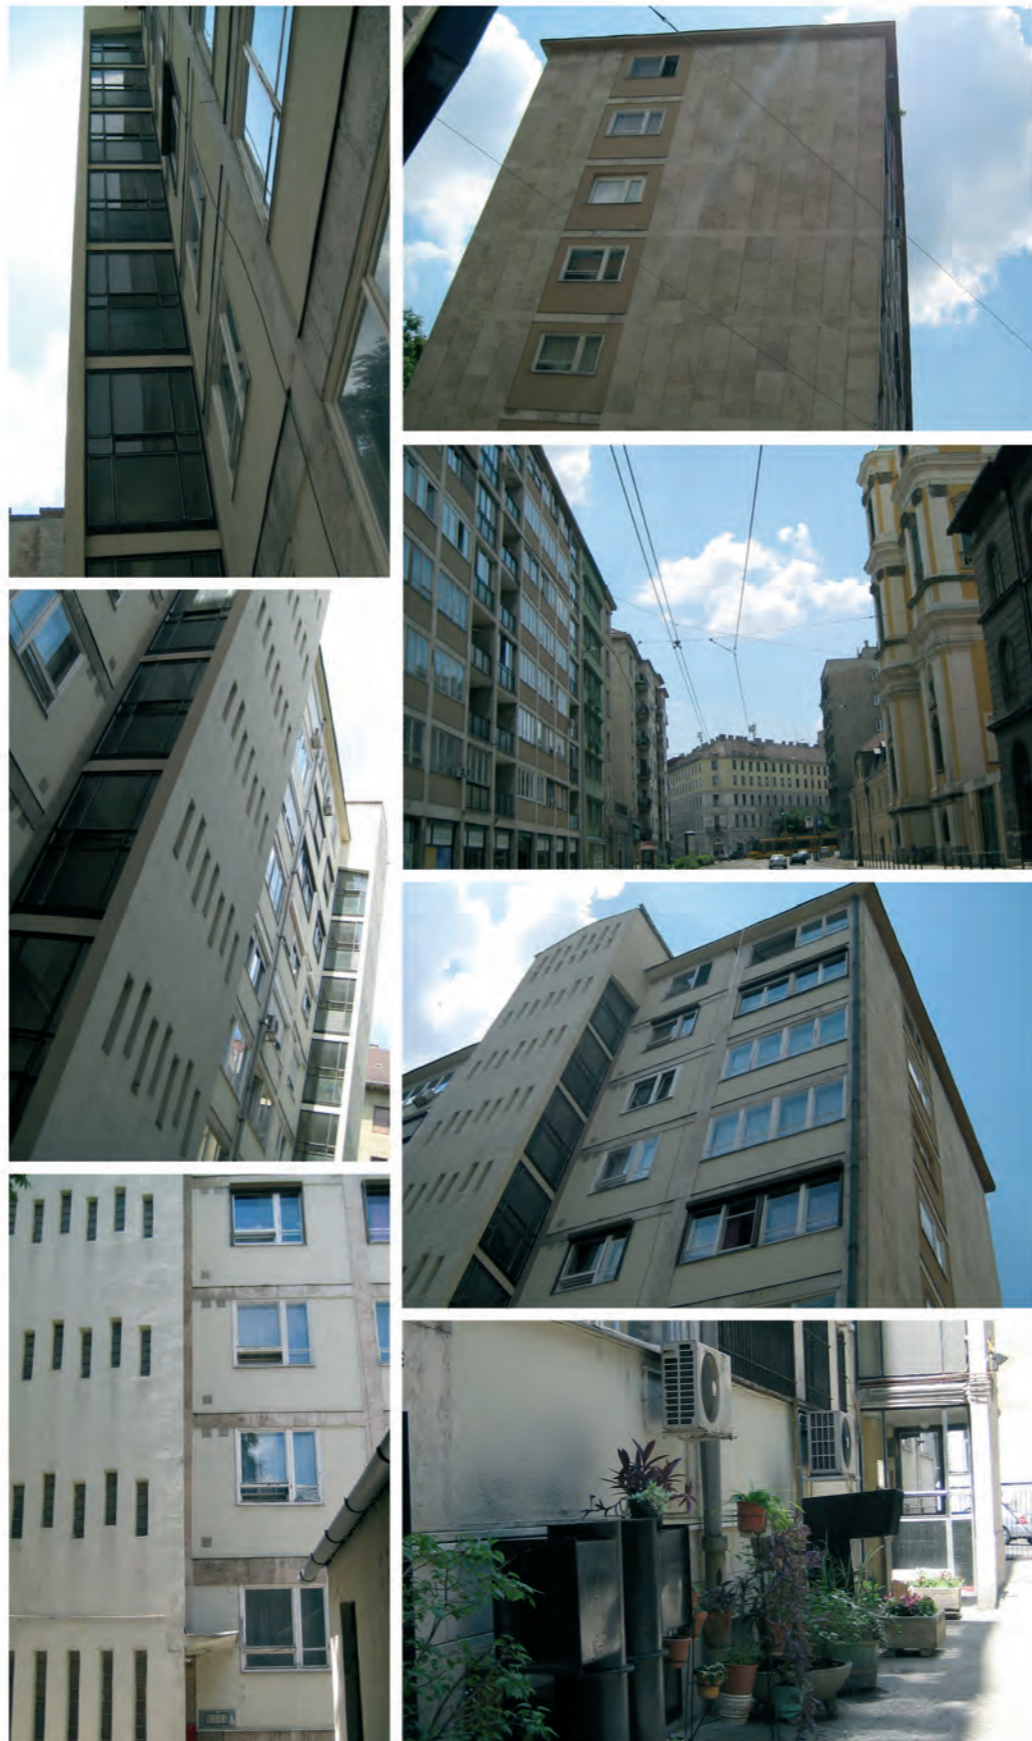
HELYSZÍNI FOTÓK

Loggia
Gyakori a loggia beépítés az alsóbb szinteken, a lakók ezzel is védekeznek a Margit kör-
üti portól és a zajtól. A növények megjelenése a felsőbb emeleteken jellemzőbb. A nyí-
lászáró szerkezetek nemcsak a lépcsőházban, de a lakásokban is igen rossz állapotúak.
A házak homlokzata megkopott, a lépcsőházi nyílászárók elöregedtek. A háznak ki-
fejezetten elkoszolódott, elkopott hangulata van, leginkább az üzlethelységek hátsó
homlokzati ablakainak gondozatlansága miatt
