ÁTMENETI TEREK VIZSGÁLATA 1959-62 KÖZÖTT ÉPÍTETT BUDAPESTI TÁRSASHÁZAKBAN

KATALÓGUS

BIHARY SAROLTA

MOME DOKTORI ISKOLA

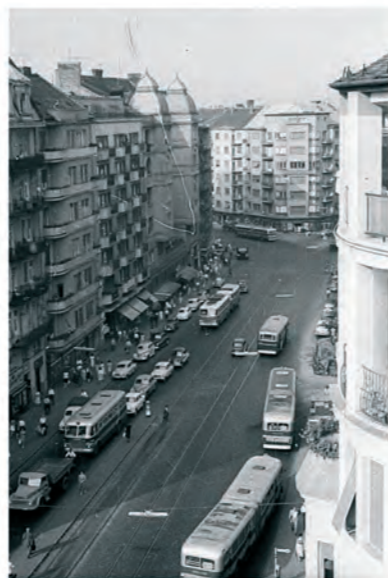
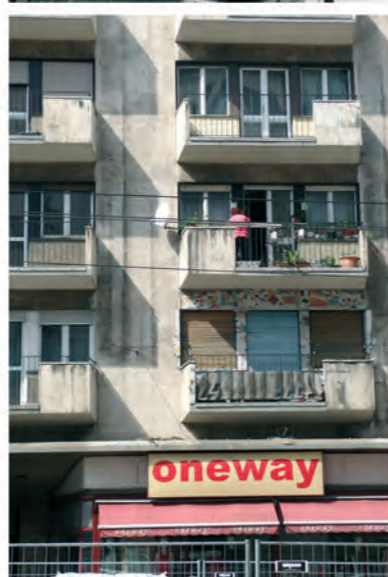
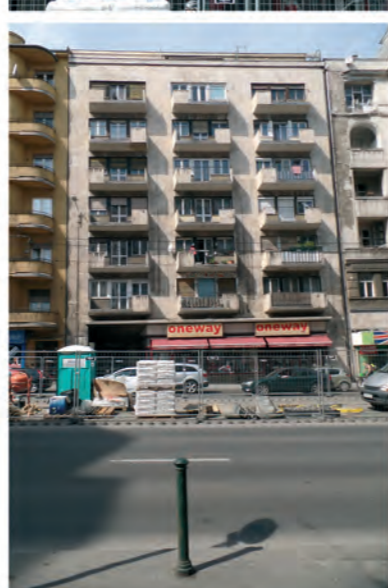
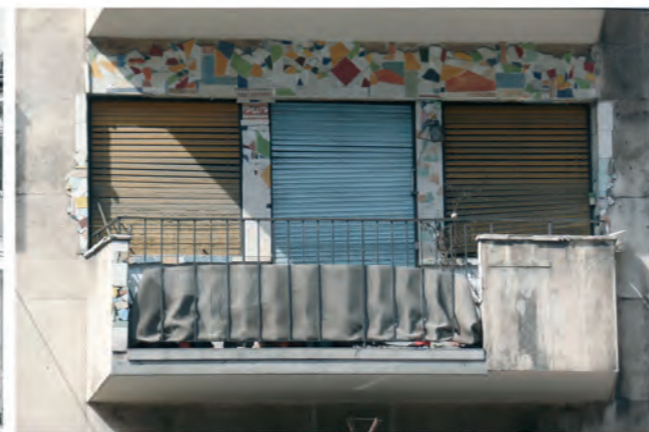
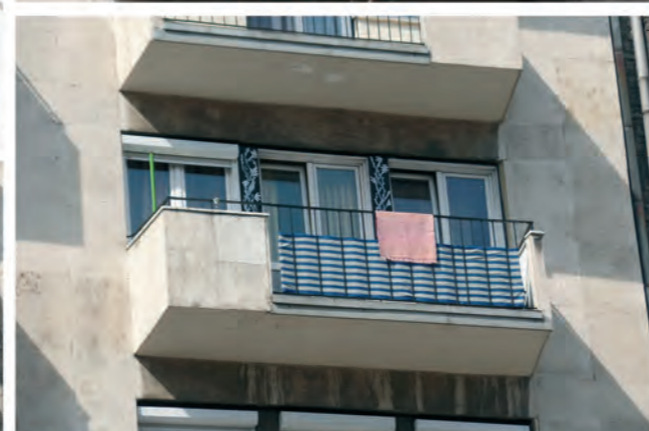
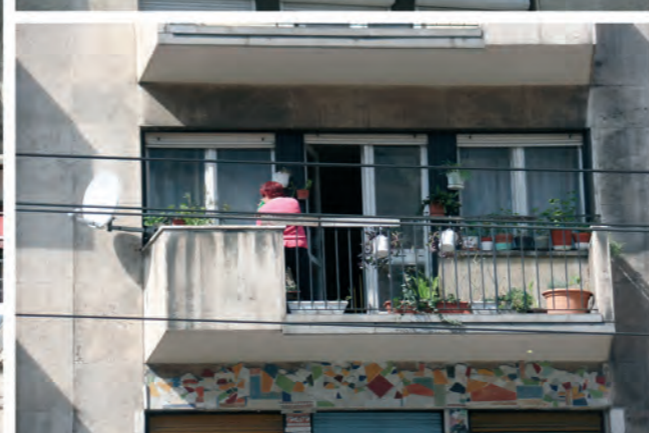
HELYSZÍNI FOTÓK

Félig zárt mellvédű erkélyek
Az erkélyek jó része elhanyagolt, lomtárként szolgál. Bár több helyütt a lakók felújították a saját homlokzati szakaszaikat, az erkélyeknek csupán kis százalékát élik meg a vizsgálat időpontjában a lakók pozitívan.
A ház két egysége két külön összefüggést eredményez. A ház egyik fele a forgalmas Margit körúthoz kapcsolódik, míg a ház hátsó épületrésze a csendes Mechwart térre néz. Az elemzés során a Margit körüli front került elemzésre.

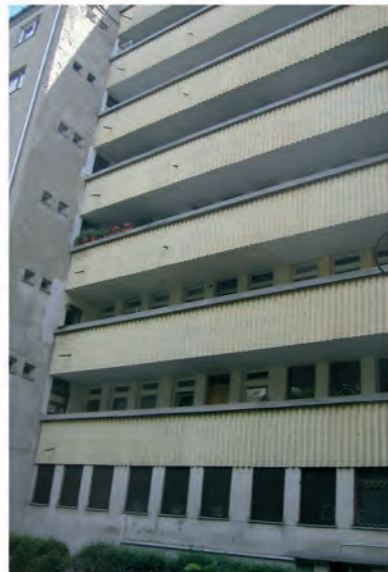
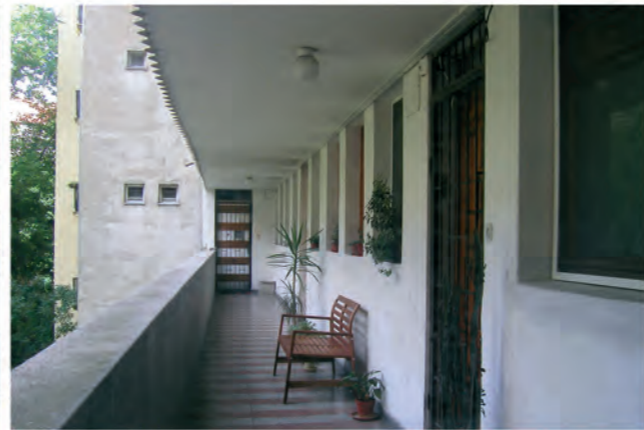
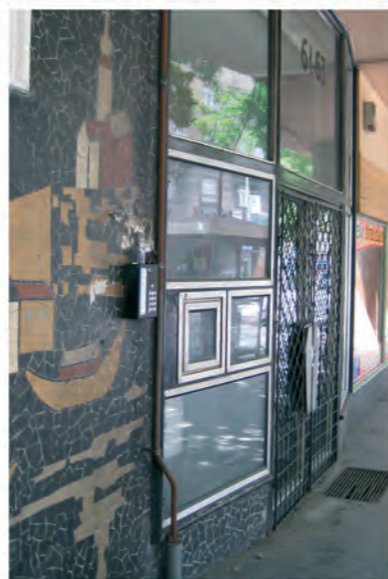
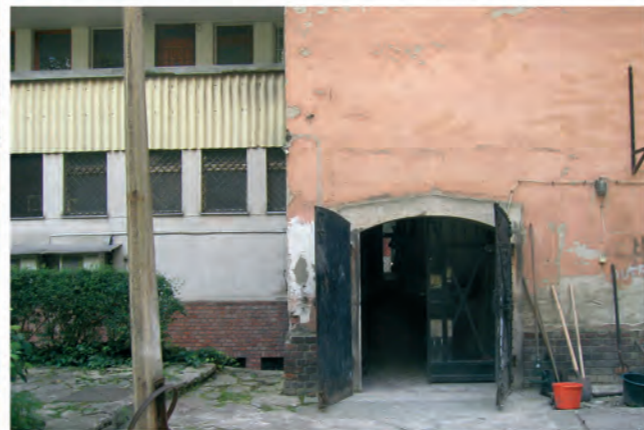
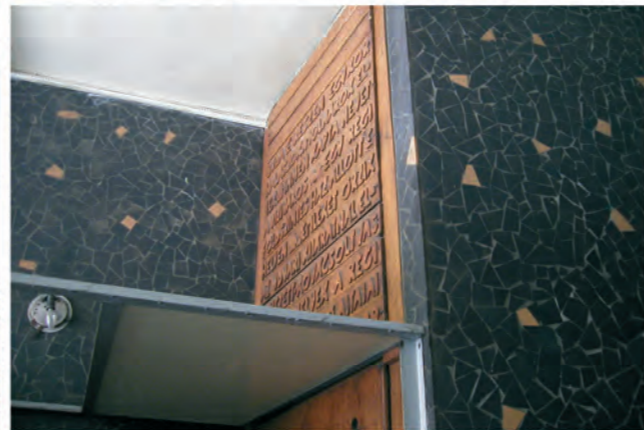
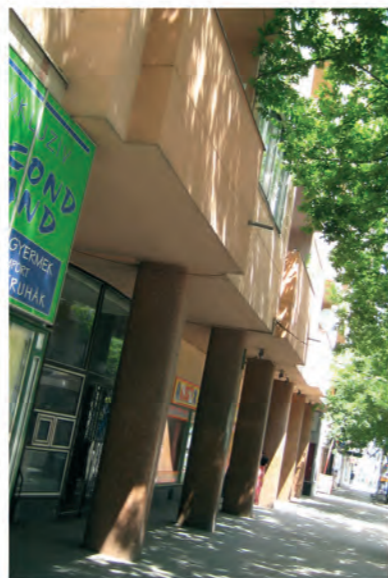
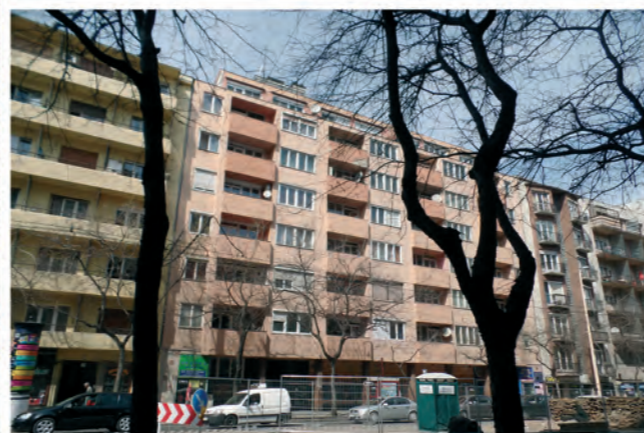
HELYSZÍNI FOTÓK

Saját fotók
33
24
19
Zárt mellvédű erkélyek
A lakóház erkélyei jól beláthatóak. Ennek ellenére a homlokzaton nem olvasható intenzív használata. A hátsó homlokzat függőfolyosói sokkal intenzívebben használtak, mint a forgalmas Margit körüli erkélyek. Míg az utcai homlokzaton, kevés helyen gyér növényzet van az erkélyeken, ablakokon meg egyáltalán nincs, addig a hátsó homlokzat függőfolyosói gazdagon díszítettek növényekkel.
A ház homlokzata megkopott, a lépcsőházi nyílászárók elöregedtek. A háznak kifejezetten elkopott, elkopott hangulata van. A hátsó homlokzat színezése teljesen elkopott. A kert felől látható függőfolyosókat felújították, valószínűleg ekkor került rá fel a korlát elé a hullámpala burkolat is. A lépcsőházban felújítás nem történt, még olvashatóak az eredeti fából faragott feliratok, és a tört metlachi burkolat is viszonylag ép. A ház bejárata a földszinten, az utcai homlokzaton kissé visszahúzott, ettől a Margit körút jellegéből fakadóan így még szemetesebb. Nyílászáró cserék illetve felújítások láthatóan a lakók egyedi igényei szerint készülnek, így ez most hangsúlyosan tagolja az eredeti egységes képet. A ház állaga megkopott, ennek ellenére az otthonosság jeleit gazdagon olvashatjuk. A hátsó kiskert gondozott, láthatóan használják a lakók. A függőfolyosókra a személyesség jellemző (szintenkénti 5 lakásból 3 a függőfolyosóról és kettő a lépcsőházból nyílik).

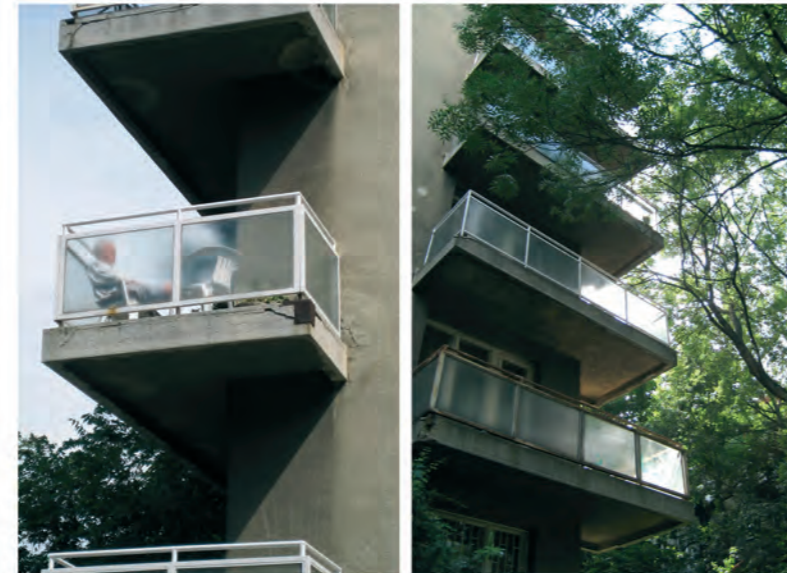
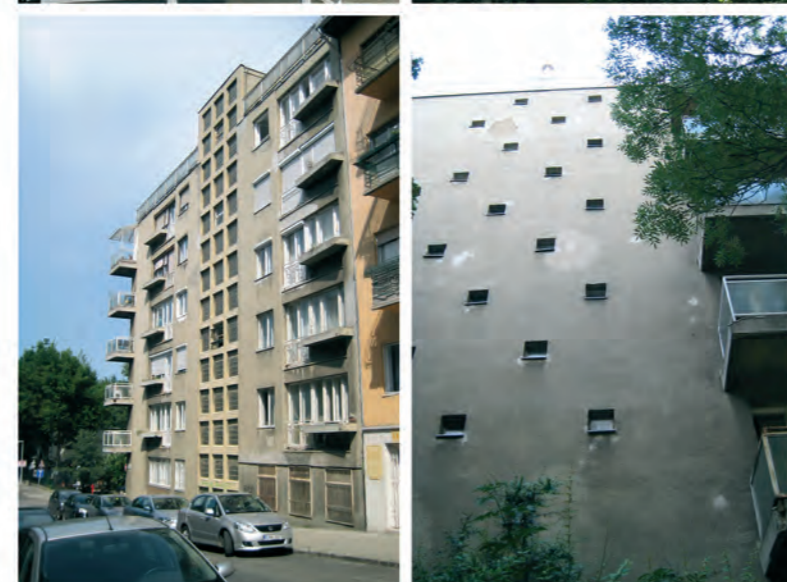
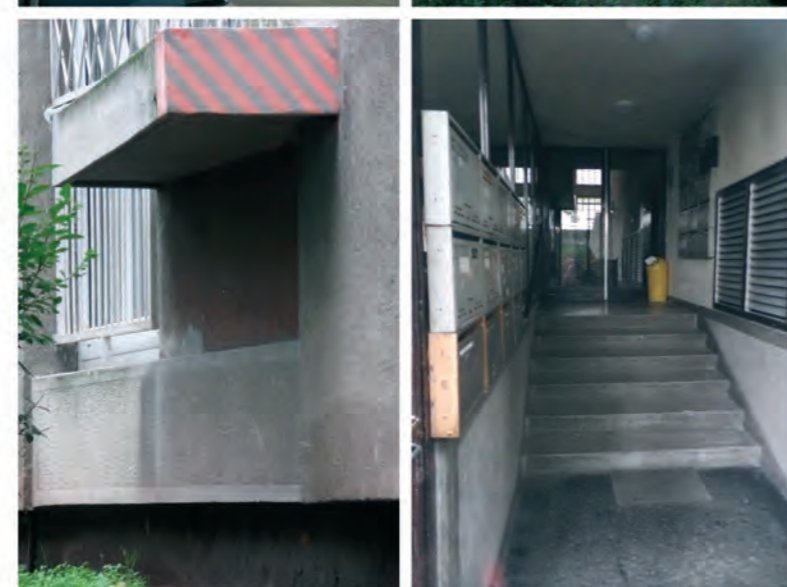
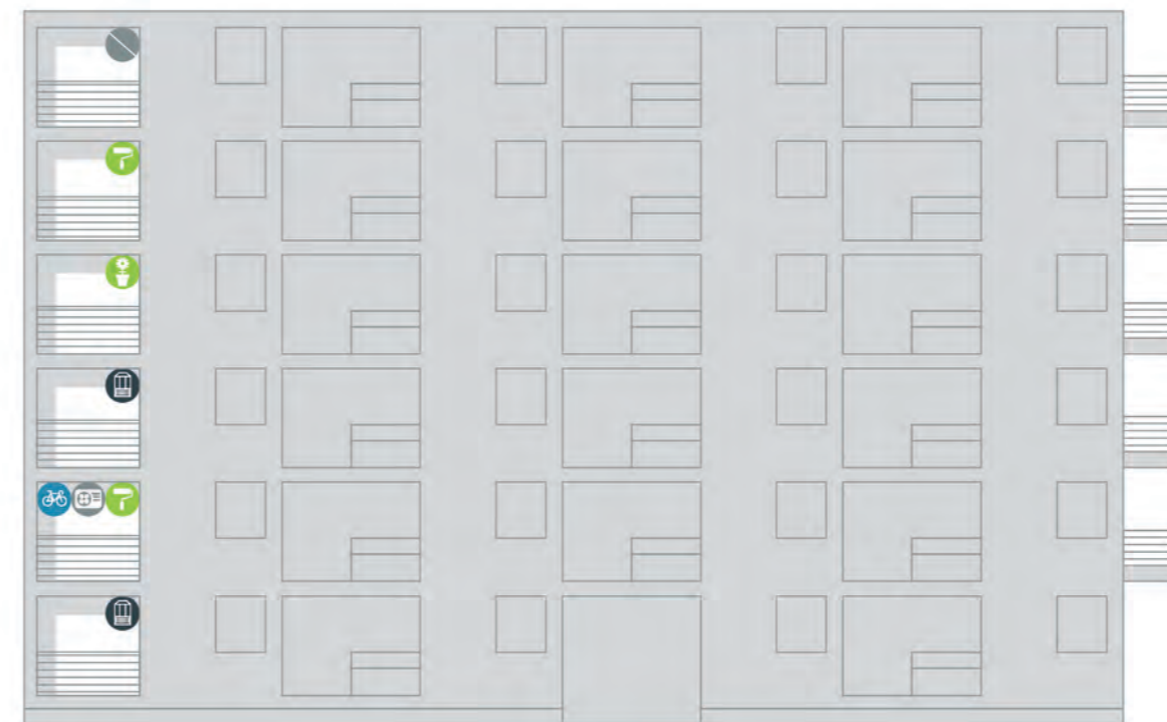
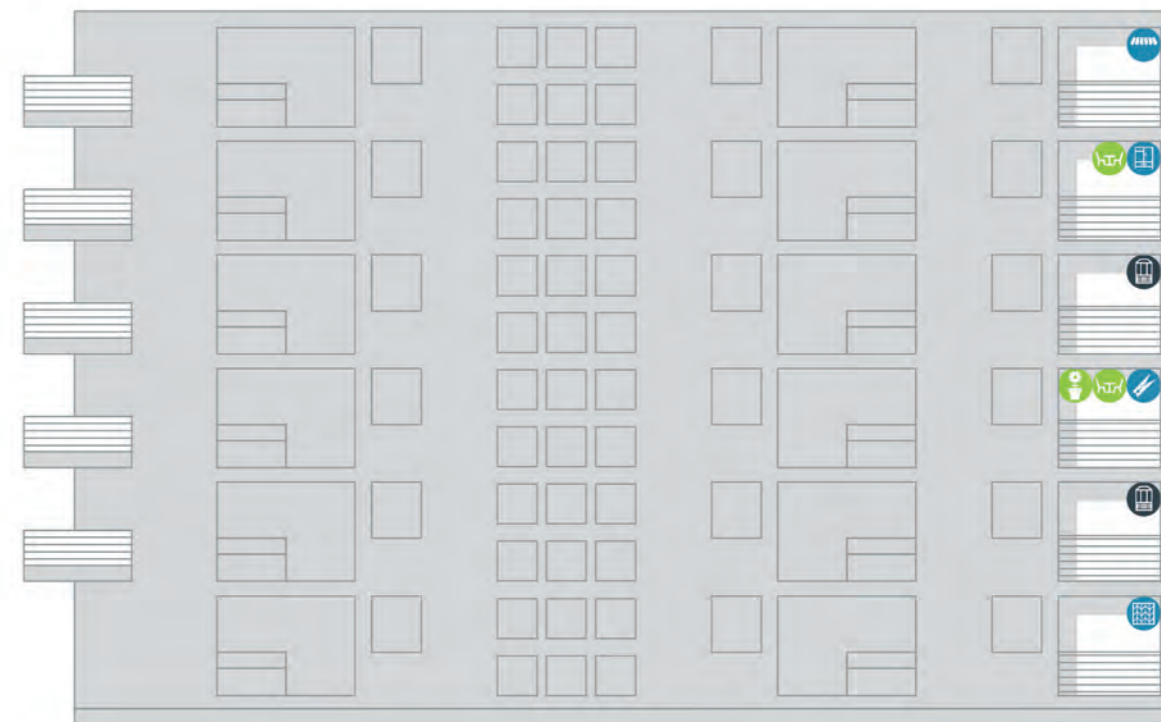
HELYSZÍNI FOTÓK

A hátsó udvari loggiákból sok beépített. A többi erkély intenzíven használt. A lakóház hátsó frontján, a nagyobb (88 m²-es) lakásokhoz kapcsolódó loggia mind pozícióját tekintve, mind kialakítása szempontból igen kedvező. Ebből eredeztethető, hogy bár a lakással való kapcsolata nem tökéletes, mégis igen nagy százalékban használják a lakók intenzíven. Jó a házak külsőhöz való kapcsolata. (Városmajori park közelsége)
Használatban lévő bicikli és babakocsi tároló. A tároló teljesen jól látható kívülről is. (víziszta üvegezéssel) így teljesen koordinált mi történik bent. Valójában hihetetlen káoszt lát bent az ember de használják!A szemetes tároló is működik, a külső kertkapu előtt van, és a szelektív szemetes is elfér itt.

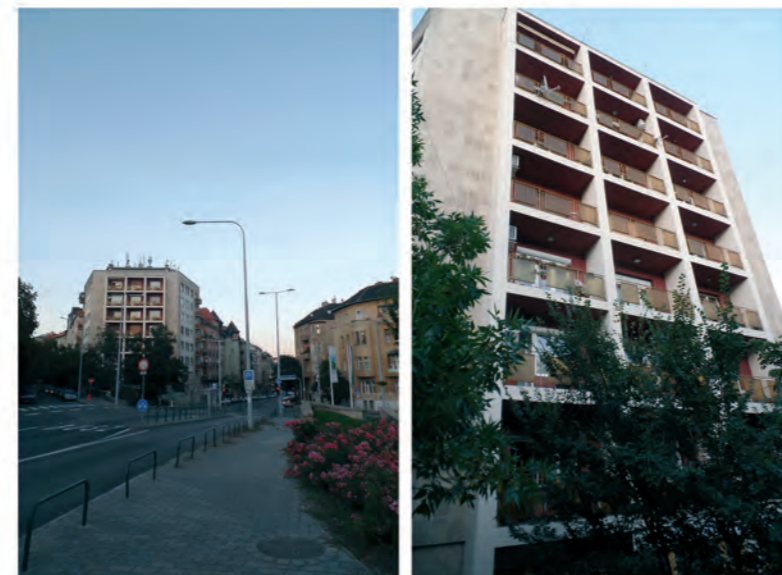
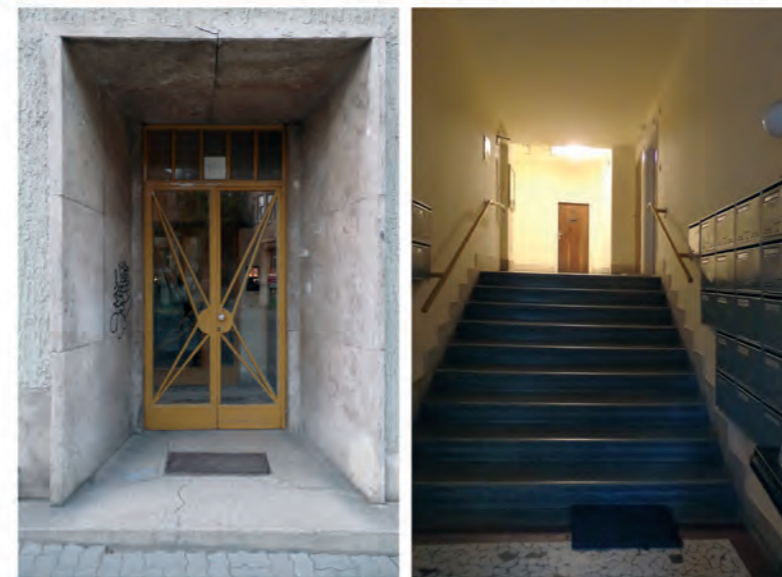
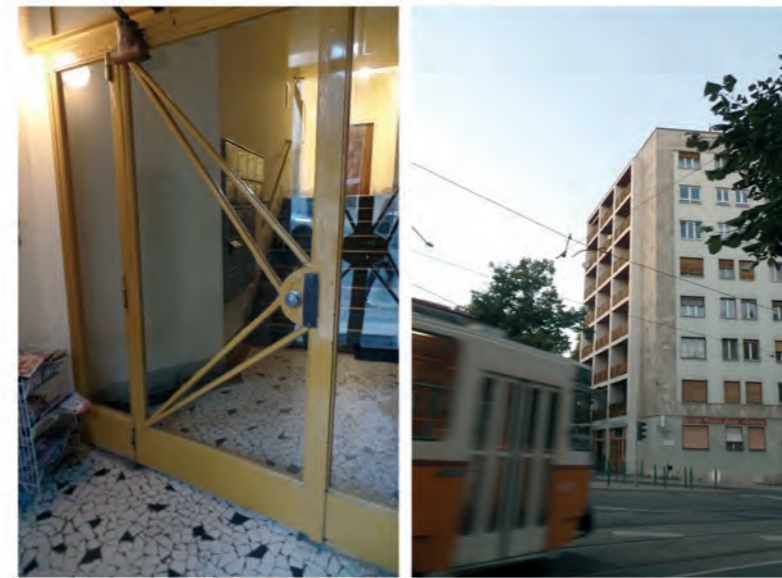
HELYSZÍNI FOTÓK

Legány Zoltán, Fried Miksa, Szamosi Miklós
1960/2. 10. oldal. 1960/3. 14. oldal
2015. szeptember 12..
Saját fotók
37 (?)
33
Erkélyek és loggiák
Az erkélyes déli homlokzat jóval gondozottabbnak tűnik mint a ház többi homlokzata. A loggiás lakásoknál a homlokzati elemek több esetben gondozottabbak. Az erkélyeknél a vakalt homlokzati szakasz a lakók által gondozott.
Közvetlenül az utcáról nyíló fedett, szűk bejárat

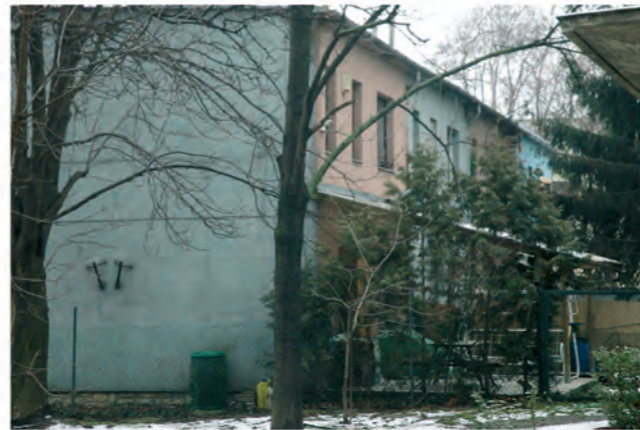
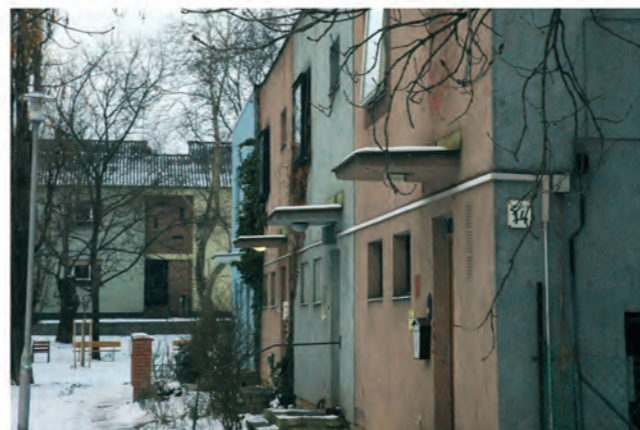
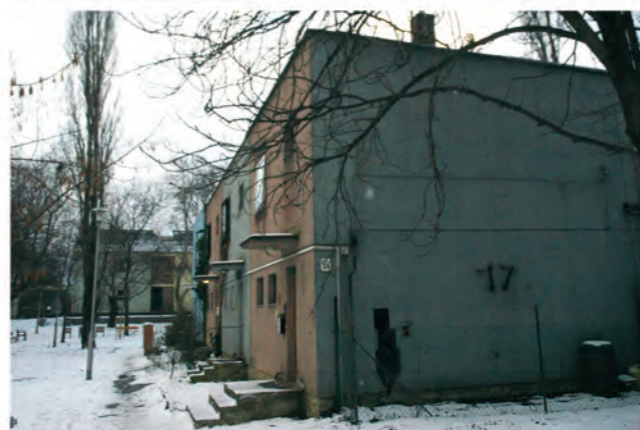
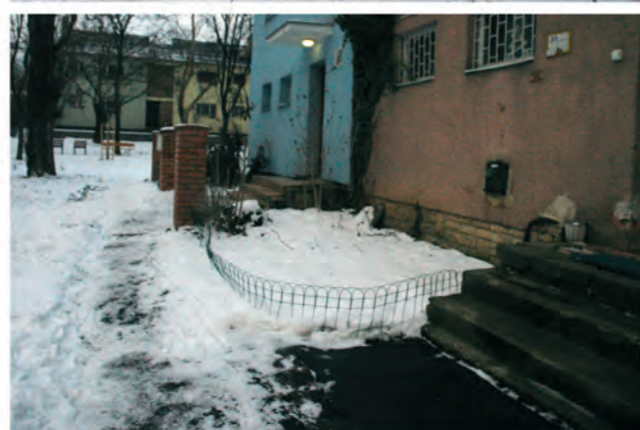
HELYSZÍNI FOTÓK

A sorházak átmeneti terei kifejezetten lehangoló állapotban vannak, gondozatlanok.
Nincs közösségi tere

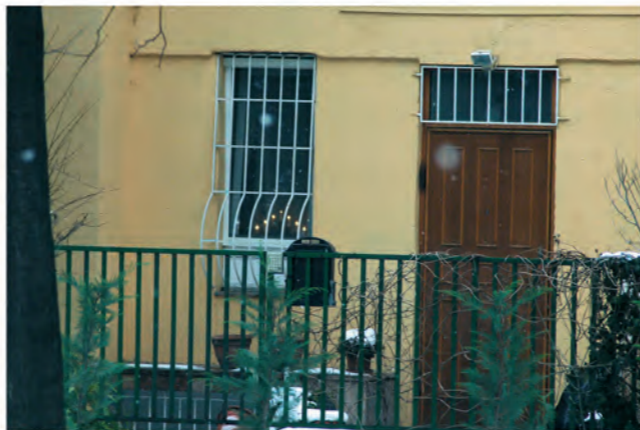
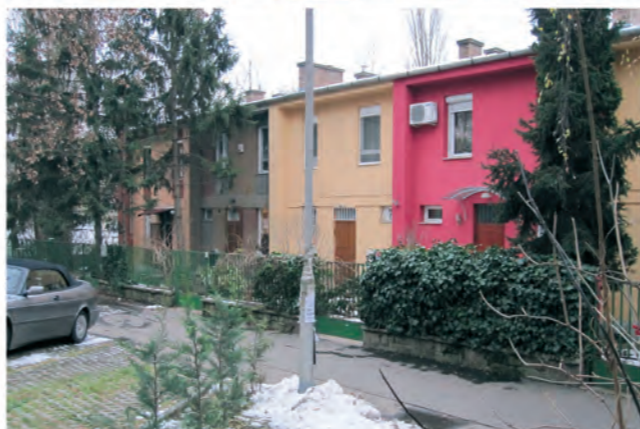
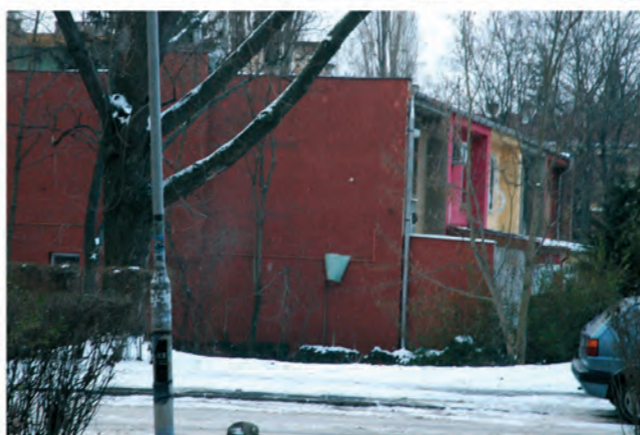
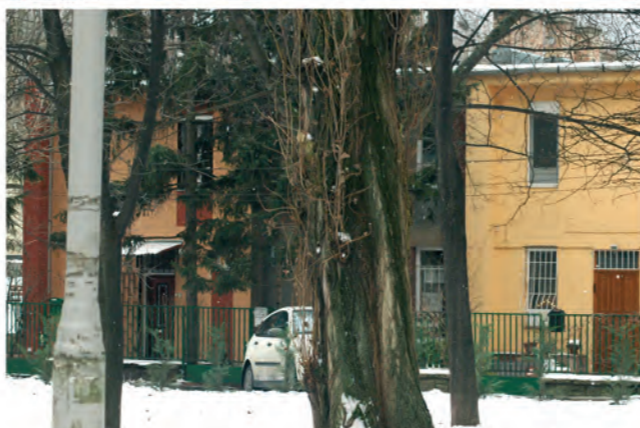
HELYSZÍNI FOTÓK

Szőke Gyula
1961/1, 4-13. oldal
A lakótelep egyik sorháza. A vizsgálattal itt a gondoskodás nyomait kerestem, de természetesen a többi
házzal ezek az eredmények nem összehasonlíthatóak, hiszen nem számítanak társasháznak, és nem is erké-
lyeken/loggiákon történik az átmeneti terek megélése.
2011. január 2.
Saját fotók
5
-
5

A kis előkerteket a lakók használják, a homlokzatot jórészt felújították maguknak
Nincs közösségi tere

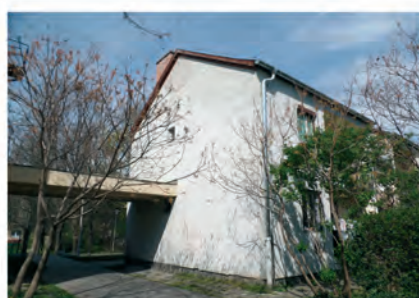
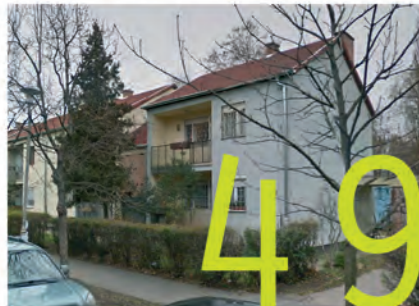
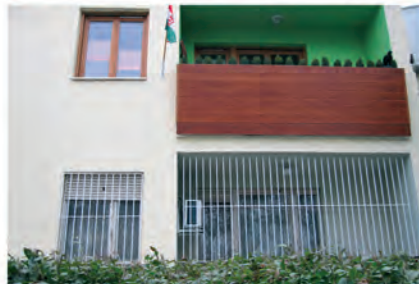
210-ES JELŰ ÉPÜLET

„210. sz. egyemeletes kétfogatú épület, négy-
férőhelyes lakásokkal. A lakás alapterülete 52,7
m² (norma 53 m²)”
MÉ 1961/1 4-13. o.

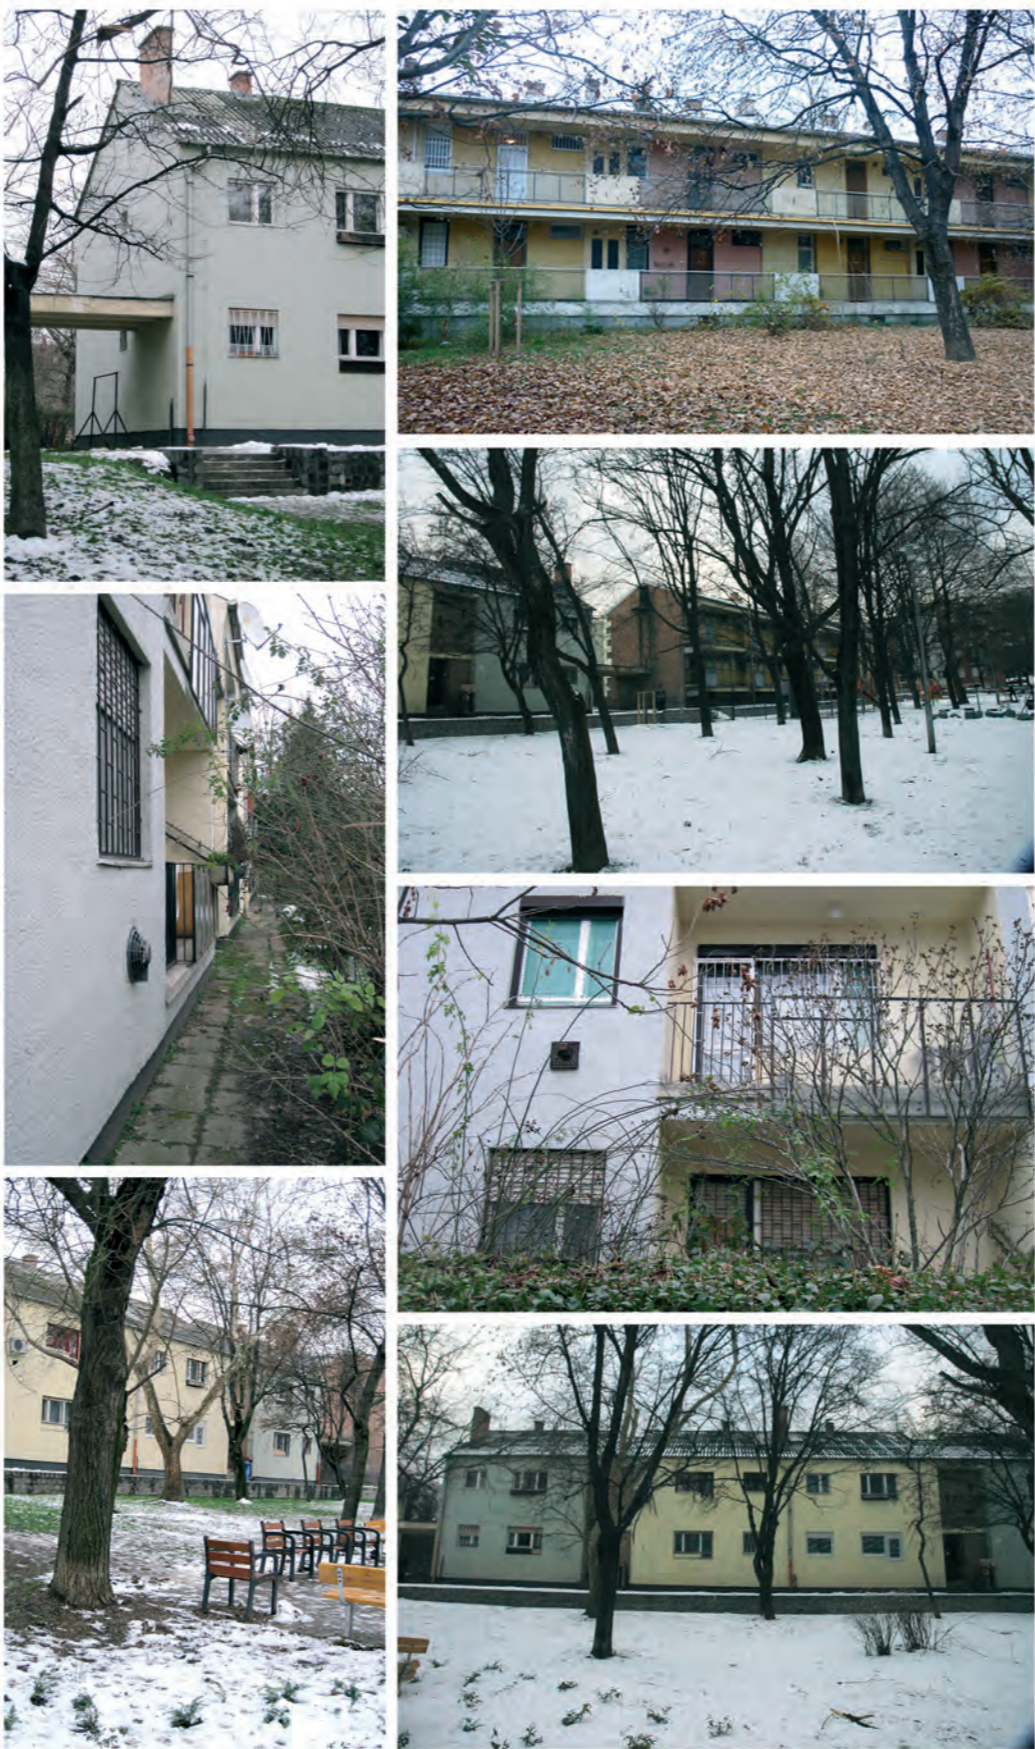
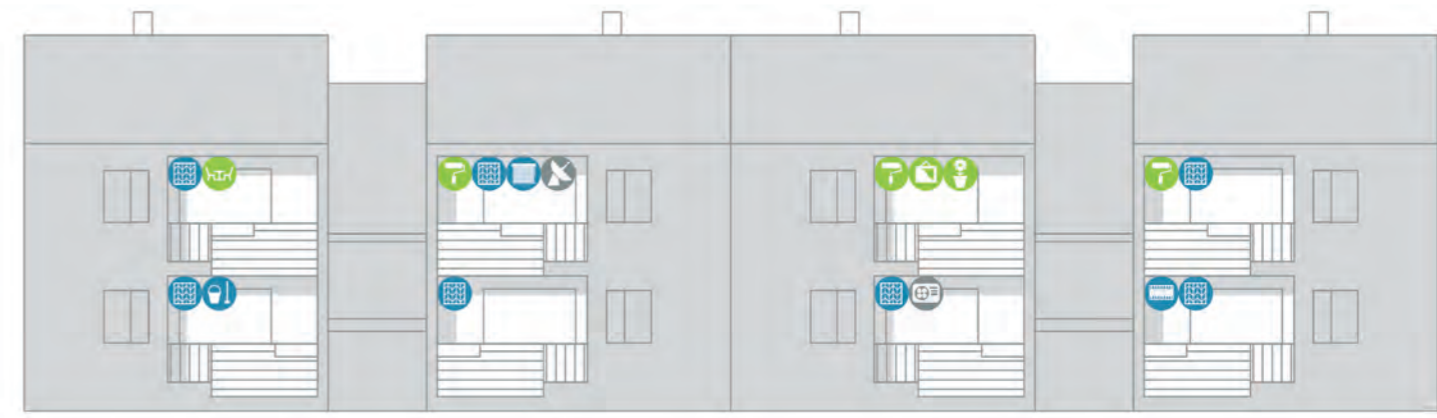
HELYSZÍNI FOTÓK

loggia

A loggiák egy kis lakásszámú társasház védett részén helyezkednek el, mivel a házat az egyébként sem nagy forgalmú utcától egy sűrű zöld sáv választja el. A loggiákat a lakók erős védelemmel látták el (biztonsági ráccsal). Használatuk intenzív.

A függőfolyosók átlagos állapotúak, és teljesen mentes minden személyes tárgytól

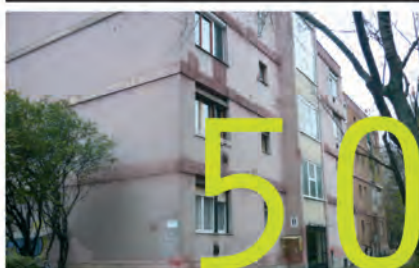
325-ös JELŰ ÉPÜLET

„A 3 emeletes, 2 szekciós épület, 12 db 3 fős és 8 db 5 fős lakást tartalmaz. A 3 fős lakásoknál a tervező azt a célt tűzte ki, hogy viszonylag kis lakásban is nagy lakóterületet nyújtson. Az 5 fős lakásokban a helyiségek elrendezése két tércsoporton (nappali + konyha, illetve háló + fürdő) belül a részletfunkcióknak megfelelően történt. (konyha-tároló-étkező-nappali-loggia kapcsolata). A szerkezet haránt téglafalaz.”
MÉ 1961/5 12. o.

Csordás Tibor
1961/5, 12. oldal
felmérési hiba

Homlokzat felújítás

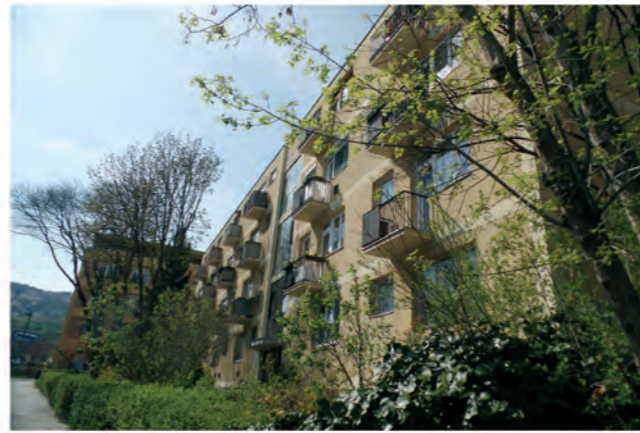
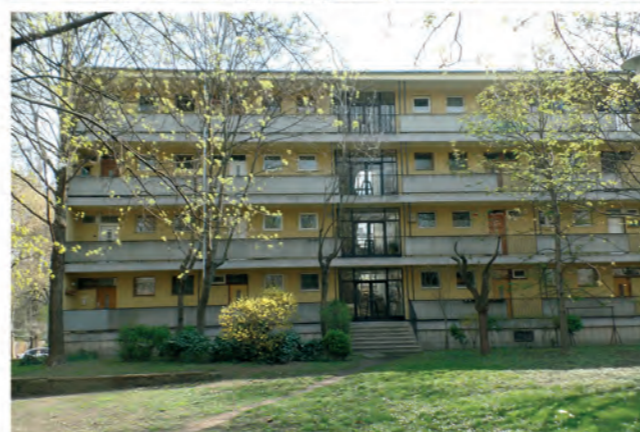
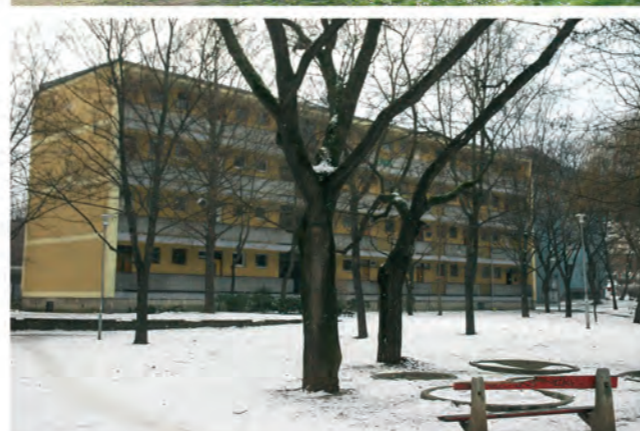
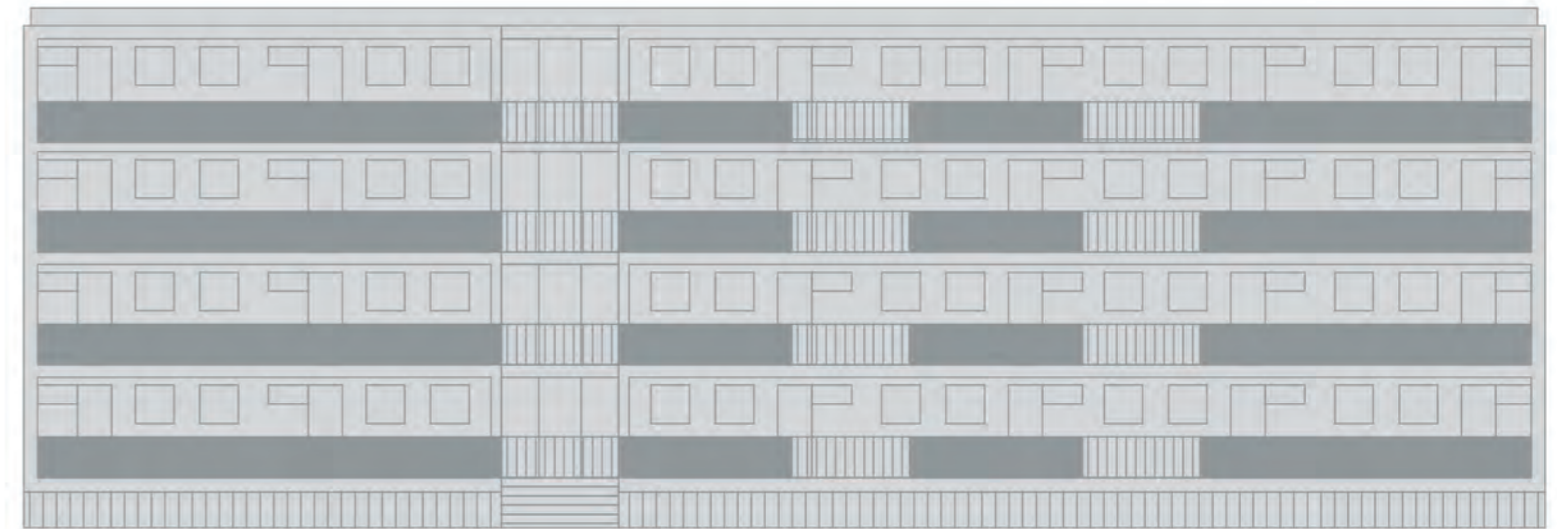
HELYSZÍNI FOTÓK

Dr. Radnai Lóránt
1961/5. 12. oldal
2015. április 15.
Saját fotó
18
18
18
Kis alapterületű erkélyek áttört fa korlátelemekekkel

A függőfolyosók átlagos állapotúak, és teljesen mentes minden személyes tárgytól

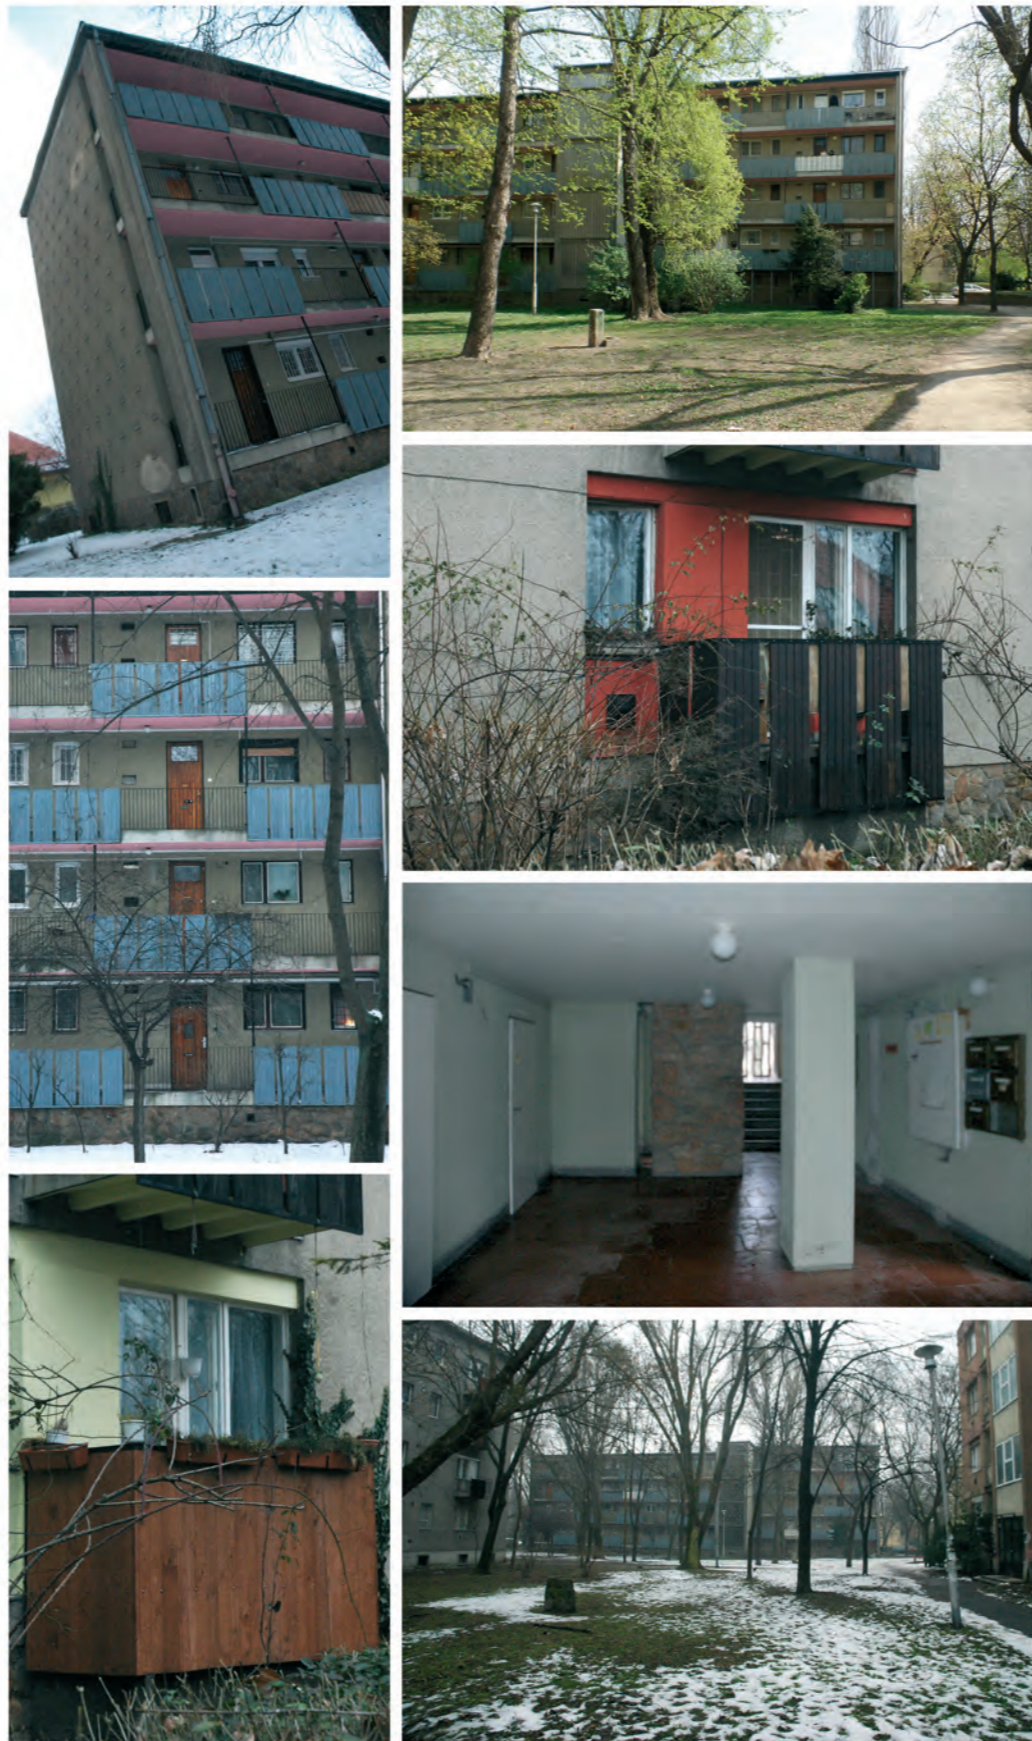
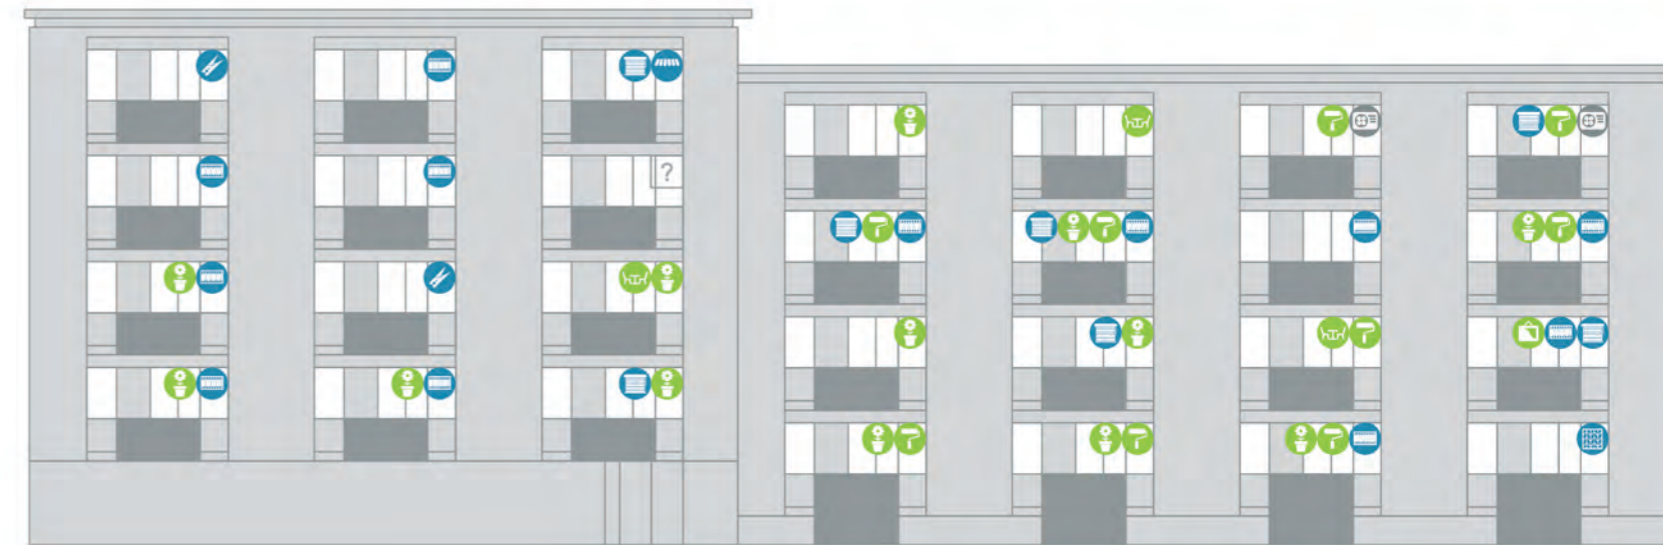
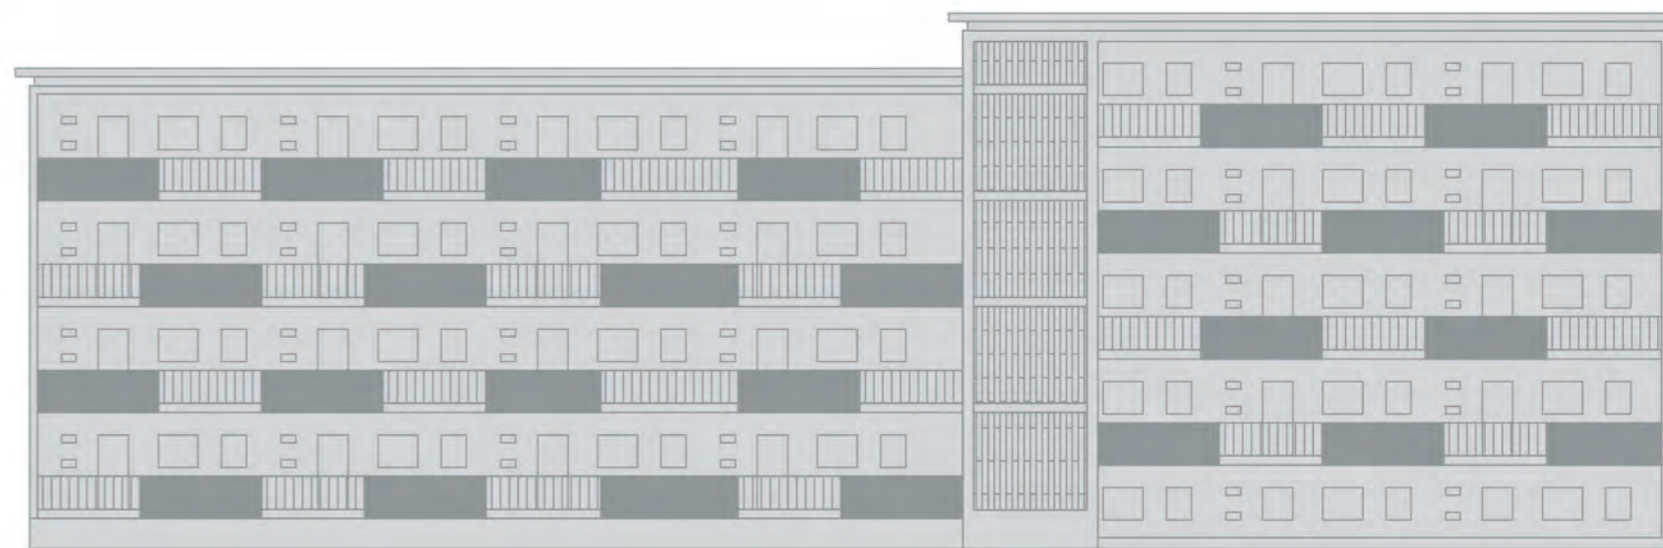
HELYSZÍNI FOTÓK

Kis alapterületű erkélyek áttört fa korlátalakkal
Mivel a homlokzatképzés jól meghatároz egy homlokzati szakaszt amely az erkélyhez közvetlenül kapcsolódik ezt a lakók az évek alatt lefestették maguknak. Jelenleg alig található két egyforma festést a házon.
A függőfolyosók áttagos állapotúak, és teljesen mentes minden személyes tárgytól. Az áttört korlát szakaszokat a lakók több helyen befedték.

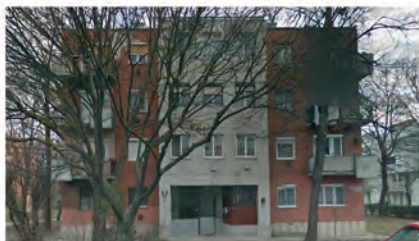
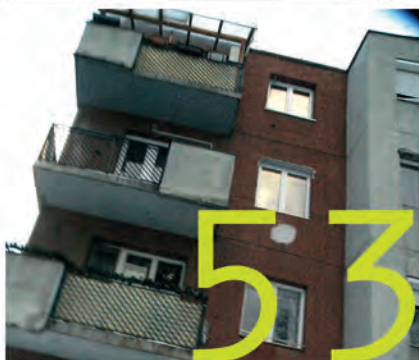
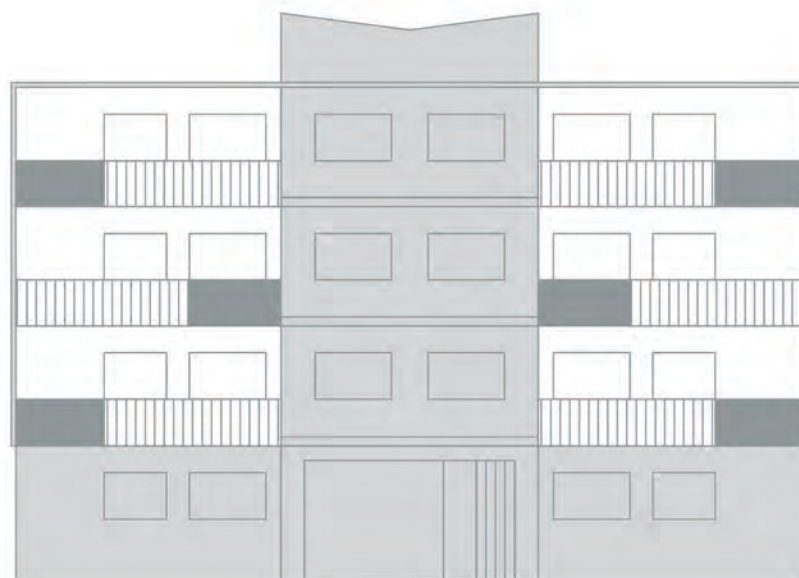
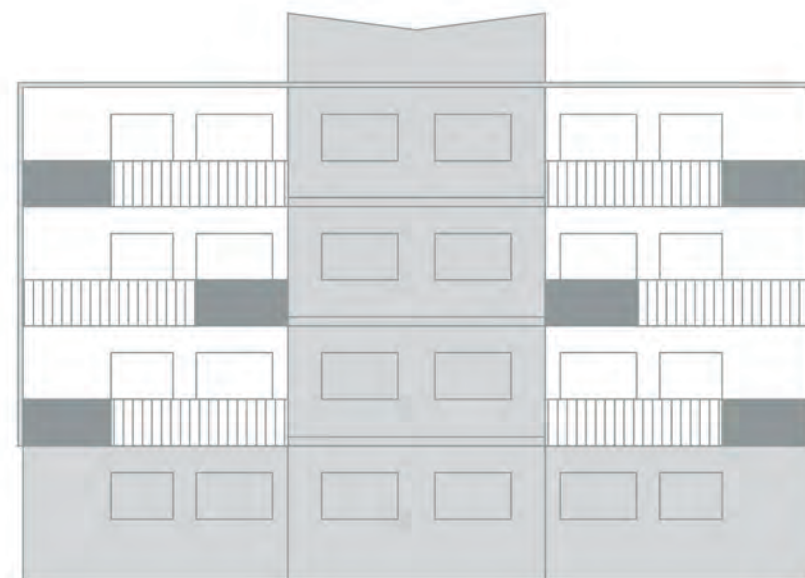
514-ES JELŰ ÉPÜLET

„514. sz. háromemeletes, hatfogatú kockaház kétférőhelyes lakása. A lakás területe 36,36 m² (norma 35 m²)”
MÉ 1961/1 4-13. o.

A homlokzat erősen megkopott állapotú. Fedett bejárat.

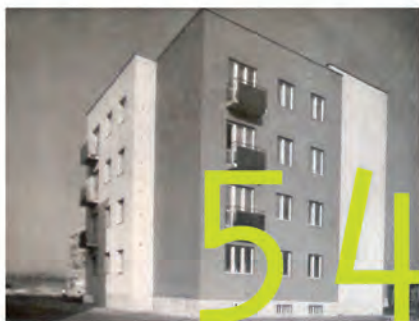
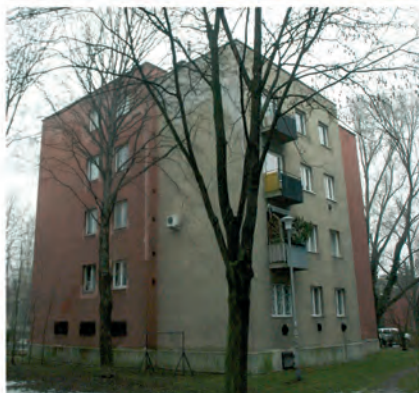
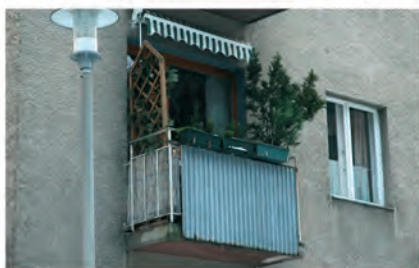
„524. sz. háromemeletes négyfogatú kockaház háromfőrhelyes lakása. A lakás területe 45,05 m² (norma 44 m²)”
MÉ 1961/1 4-13. o.

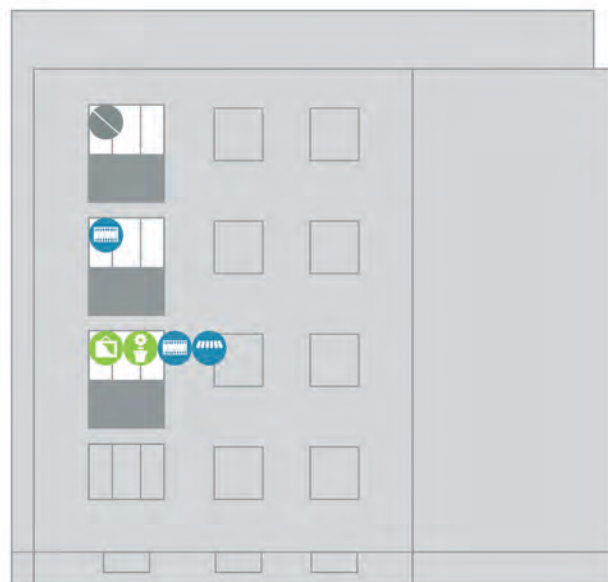
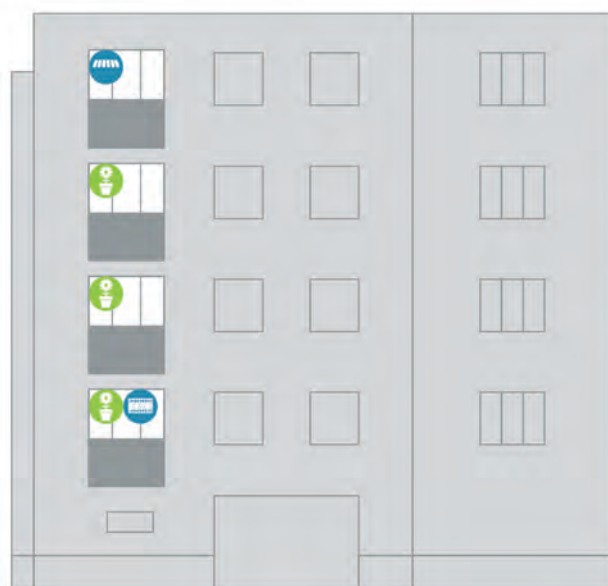
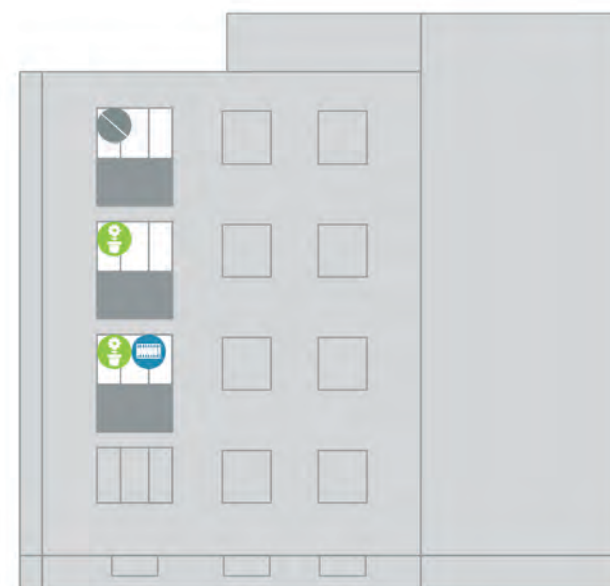
524-ES JELŰ ÉPÜLET

Árkay István, Regula Jenő, Kovács Ede
1961/1, 4-13. oldal
felmérési hiba
2011. január 2., 2012. január
Saját fotó, Google street view
12
10
10
Kis méretű erkélyek
Az erkélyek méretük ellenére intenzív használatban vannak
A bejárat előtetővel fedett.
