ÁTMENETI TEREK VIZSGÁLATA 1959-62 KÖZÖTT ÉPÍTETT BUDAPESTI TÁRSASHÁZAKBAN

KATALÓGUS

BIHARY SAROLTA

MOME DOKTORI ISKOLA

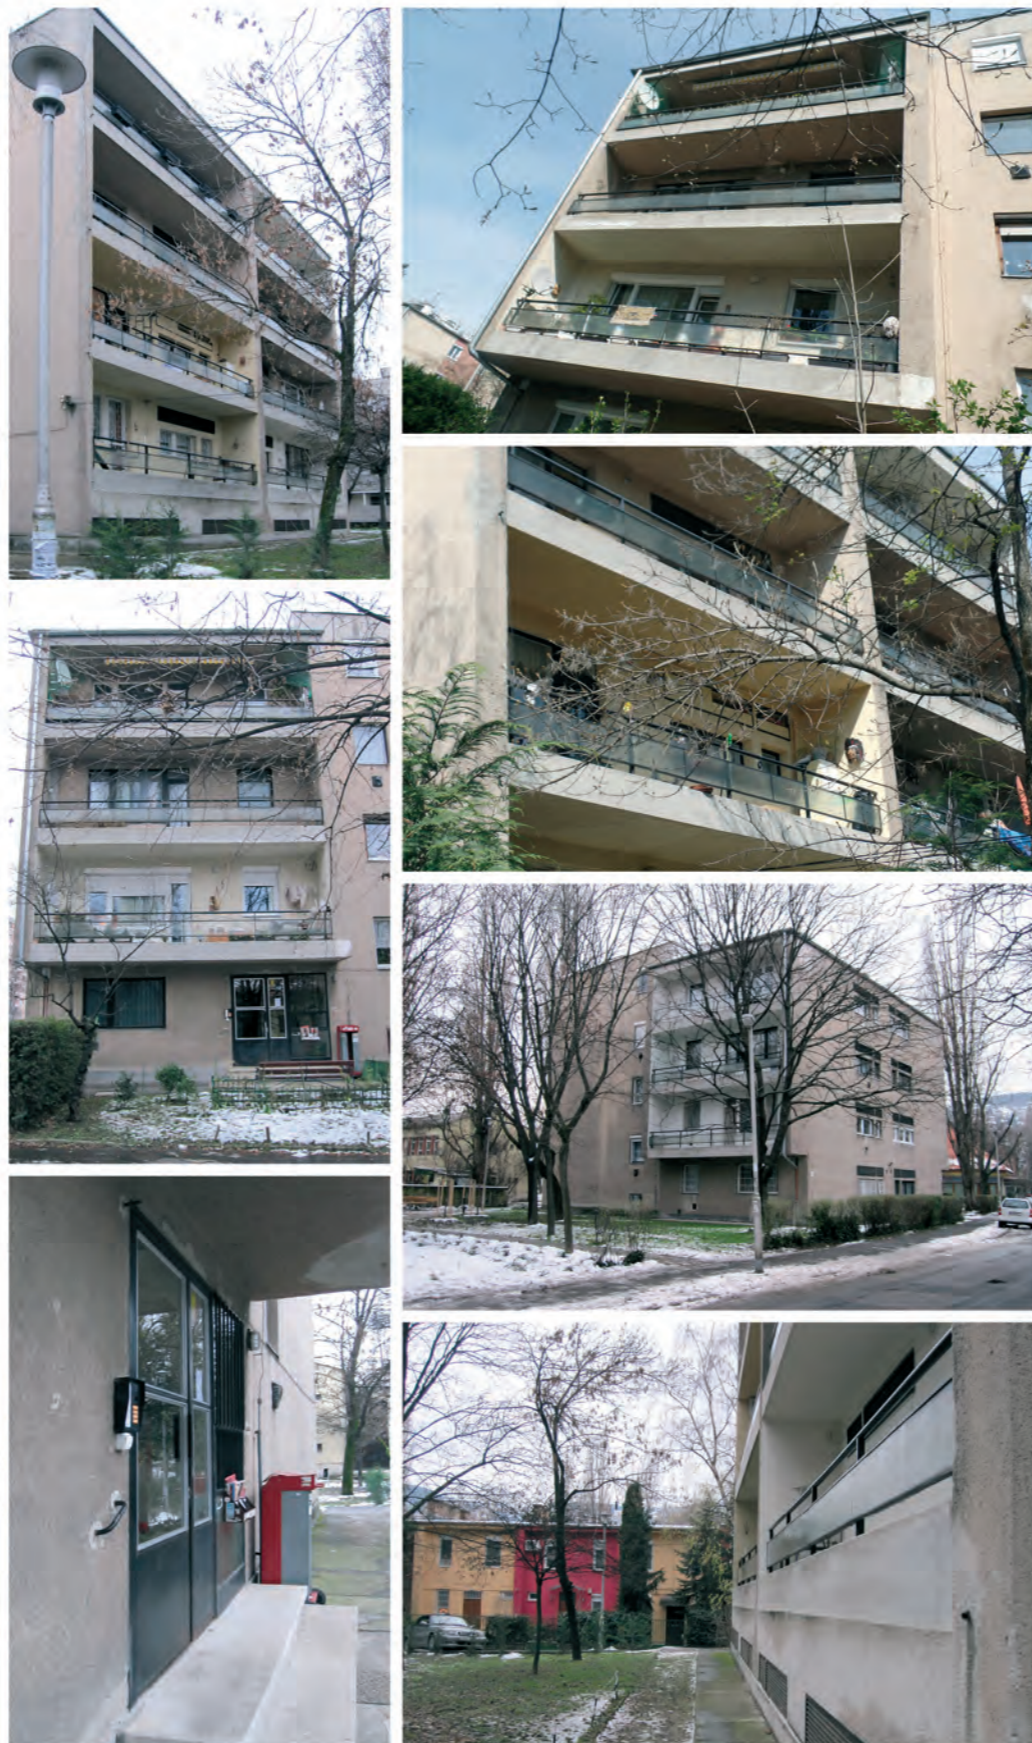
HELYSZÍNI FOTÓK

Hosszú de nem túl széles erkélyek
A hosszú de nem túl széles erkélyek használata nehéz, ez jól látszik az erkélyeken elhelyezett tárgyakkól. A lakók nem használják élettérként a külső tereket
A bejárat fedett.

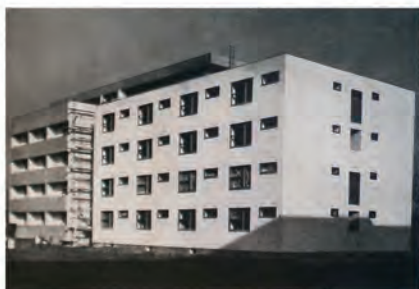
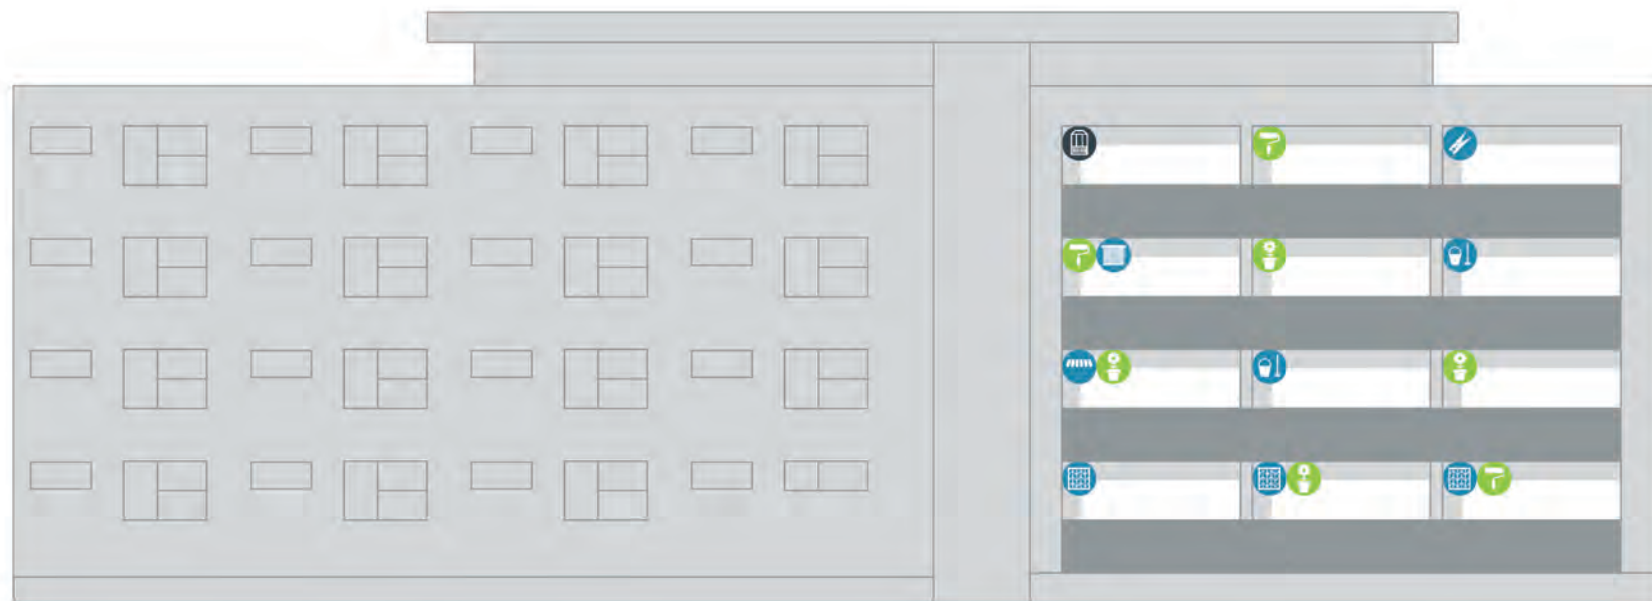
620-AS JELŰ ÉPÜLET

„620. sz. háromemeletes, középfolysós épület
kétférőhelyes garzon lakása. A lakás területe
26,52 m² (norma: 28 m²)”
MÉ 1961/1 4-13. o.

loggiák

Az erkélyek különösen zártak, és a lakás teljes hosszában helyezkednek el

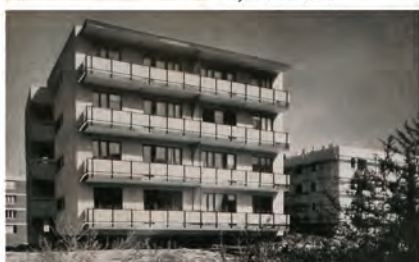
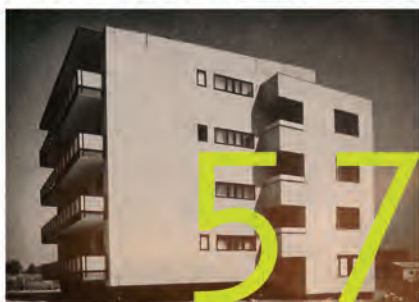
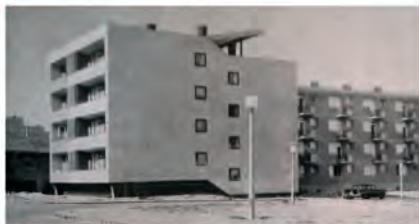
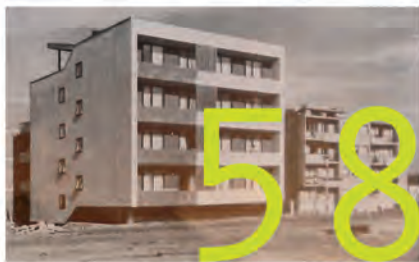
P1 LAKÓHÁZ

Az épület teljes homlokzatán végig futó erkély
A hosszú de nem túl széles erkélyek inadekvát használata jól látszik az erkélyeken elhelyezett tárgyakból. A lakók nem használják élettérként a külső tereket

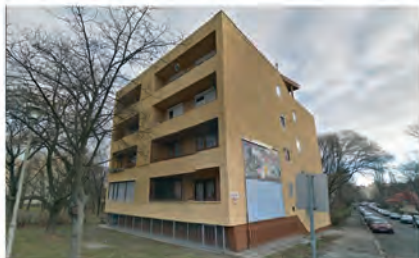
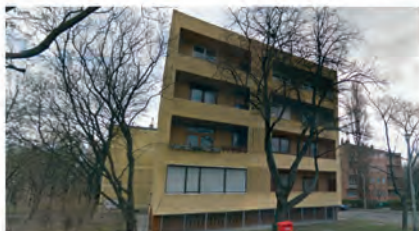
P3 LAKÓHÁZ

„Az elhelyezés az eredeti terv speciális, nyaktagos, óvóhellyel és a lakótelepet ellátó transzformátor-teleppel bővített variációját vonta maga után. Így a ház a kísérleti lakótelep egyik lényeges városképi pontján a Bécsi út és a telep tengelyét képező lakút sarkán áll. A fűszinteltolósos közlépcsőházas kockaház négyfogatú rendszerében 14 db kétszobás 4 férőhelyes és 2 db másfélszobás 3 férőhelyes lakást tartalmaz. (...)”
MÉ 1962/2 16. o.

Hosszú de nem túl széles erkélyek
Az erkélyek a forgalmas Bécsi út felé néznek. Az épület előtt fa nyújt árnyékot.
Homlokzat felújítás történt a házon

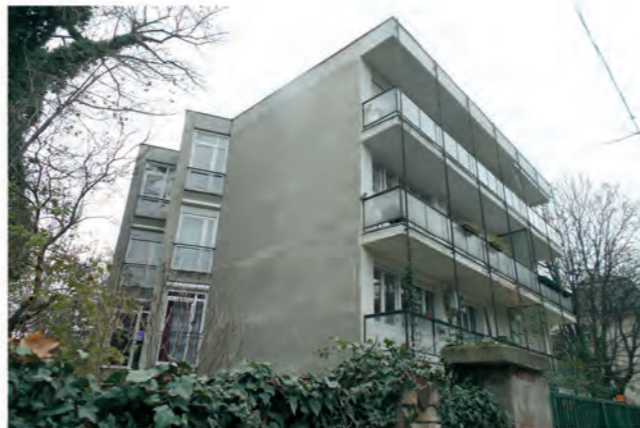
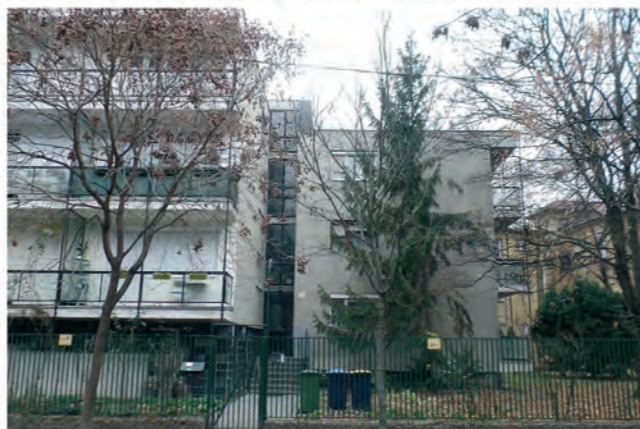
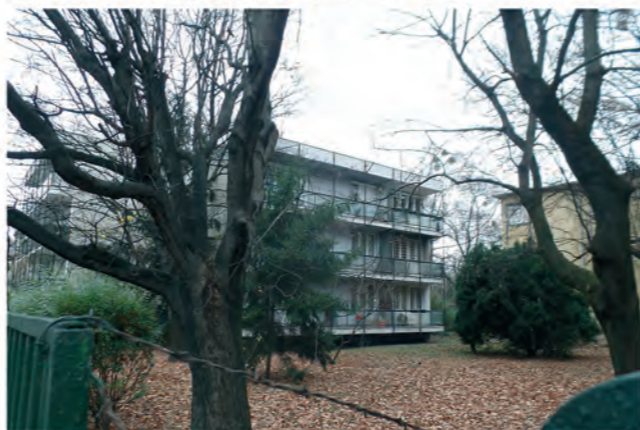
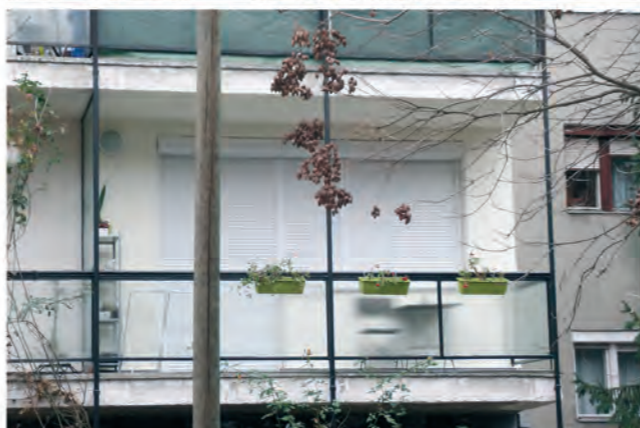
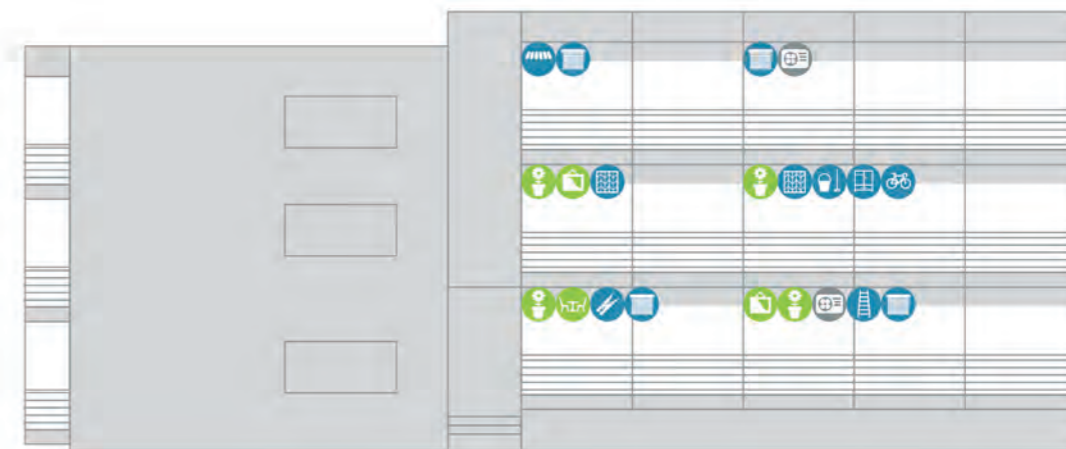
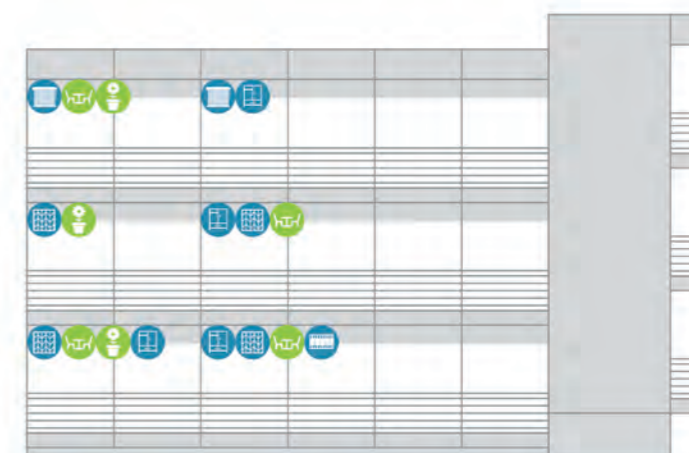
HELYSZÍNI FOTÓK

2015. november 27.
Saját fotók
12
12
12
erkélyek
A kisebb erkélyeket jobban használják mint az ugyanolyan széles, de hosszabbakat.
A bejárat a kertből nyílik, a ház fél szint eltolással két egységre osztja a házat. A kert gondozott, de életszerűen nem használt.

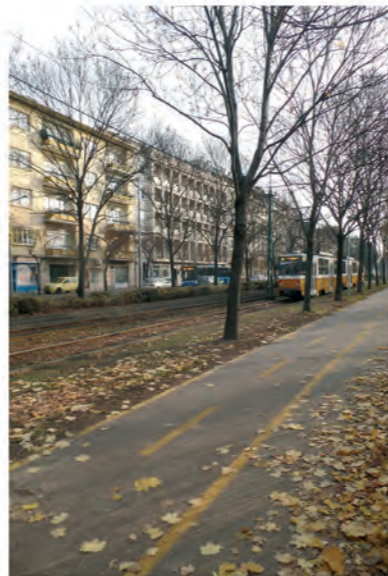
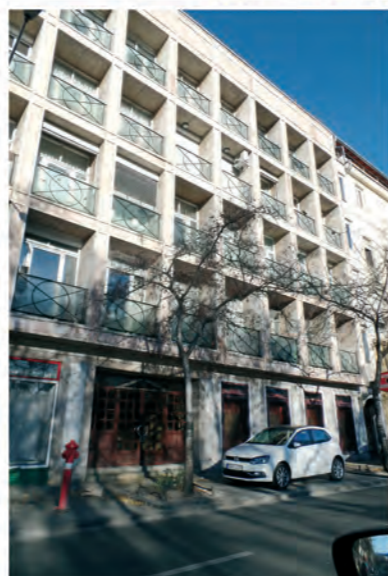
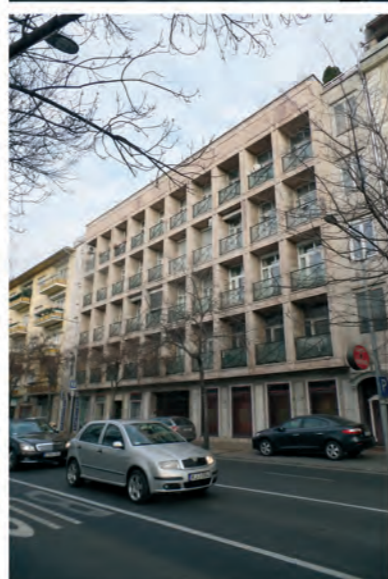
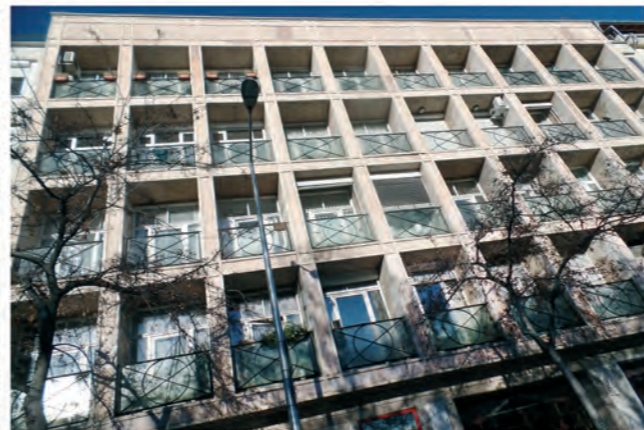
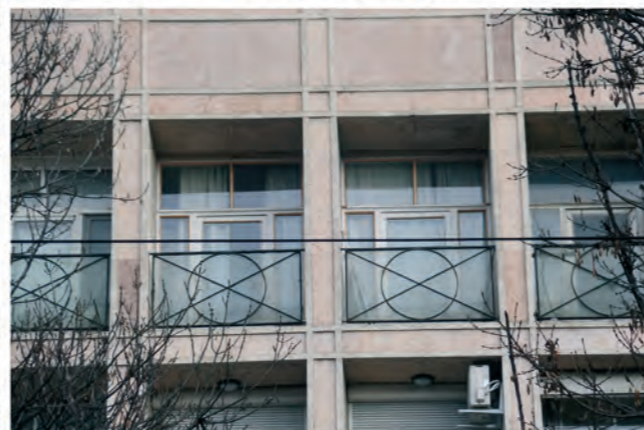
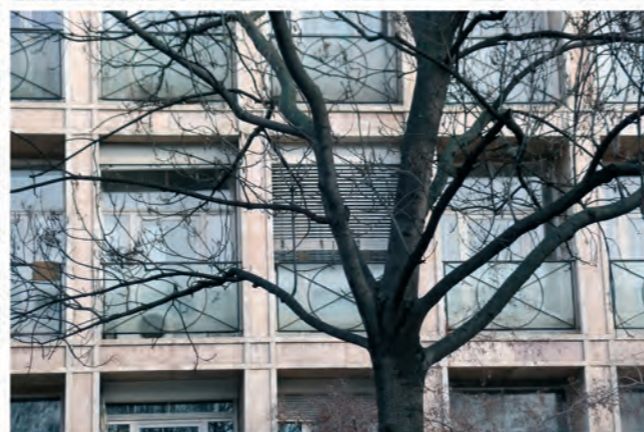
HELYSZÍNI FOTÓK

„Monumentális hatásra törekvő mű. A belső tartalomtól független, nagyarányú loggiasort helyez a falsík elé. Az épület többnek akar látszani, mint ami valójában. Reprezentatív szállodát, vagy más középületet mutat, pedig lakóház, melynek hol nagyszobája, hol konyhaétkezője esik a loggia hátsó üvegfala elé. Egyik lakásának három egymástól teljesen független erkélye van. Alaprajza egyébként hagyományos, étkezőfülkével kapcsolt konyhája már előre mutat. „Gardero”-ja csak közlekedésre alkalmas, beépített szekrényt nem ad. A homlokzat erkélyrésztere kövel burkolt, interieurhatású, fűzött aprólékos tagozatokkal, amelynek formai indokoltságát csak az erkélysorra súlyosan ráülő affikaszerű felfalazás felülétn érezni.”
MÉ 1959/5-6 164. o.

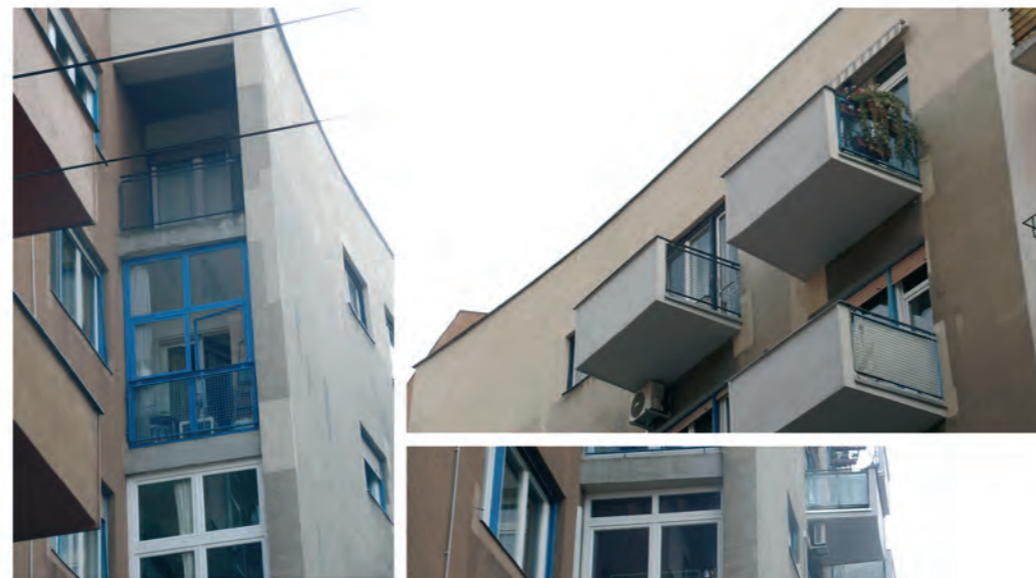
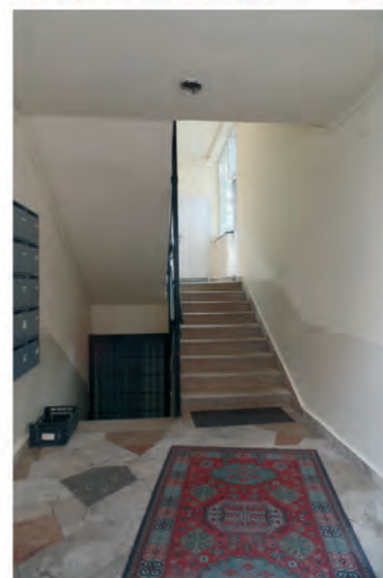
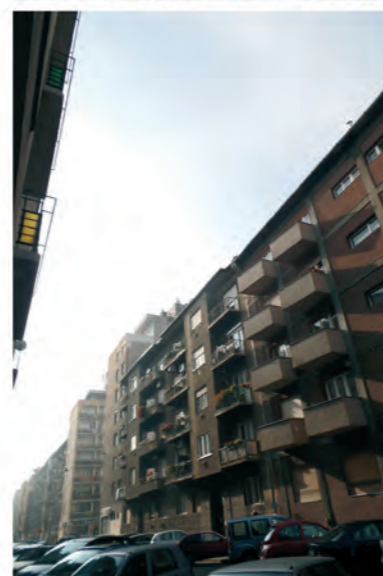
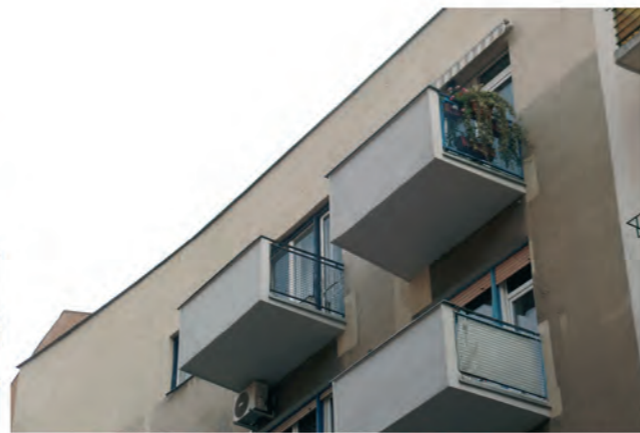
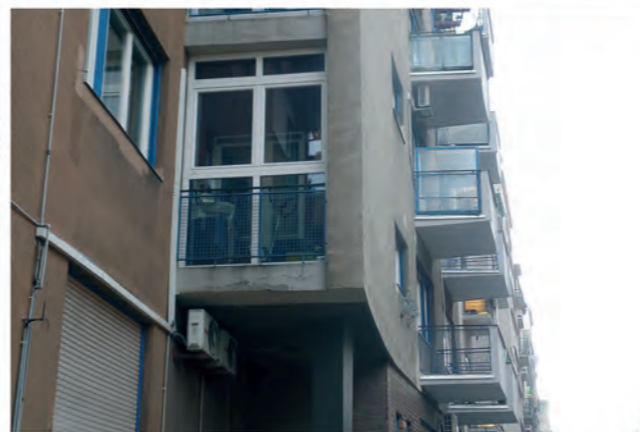
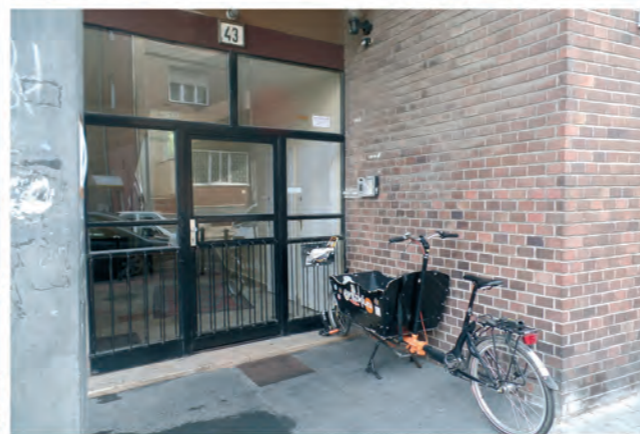
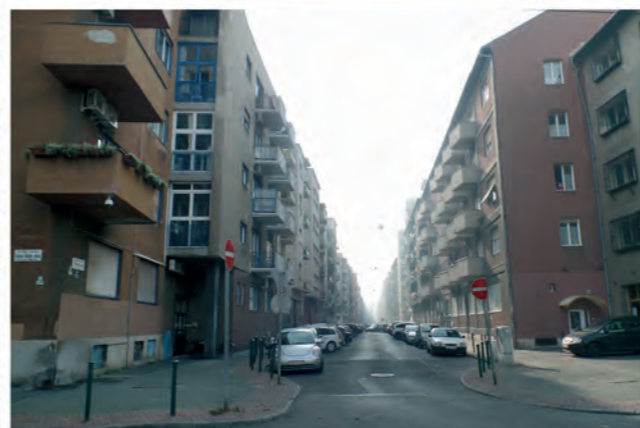
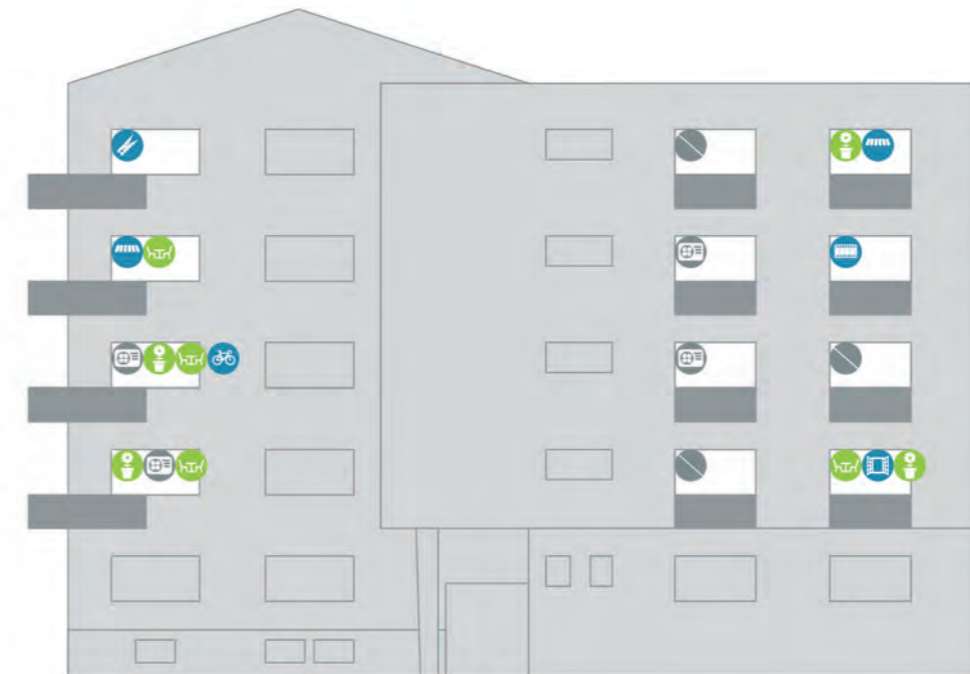
HELYSZÍNI FOTÓK

Svastits Géza
1960/3, 12. oldal
2015. november 7.
Saját fotók
20
16
16
Erkély és loggia
Négy lakás erkéllyel is és loggiával is rendelkezik. Ezek a lakások az erkélyeiket nem használják, a loggiák pedig három esetben is beépítésre kerültek
A fedett bejárat az utcáról nyílik. A lakások részben a lépcsőházból, részben függőfolyosóról nyílnak.

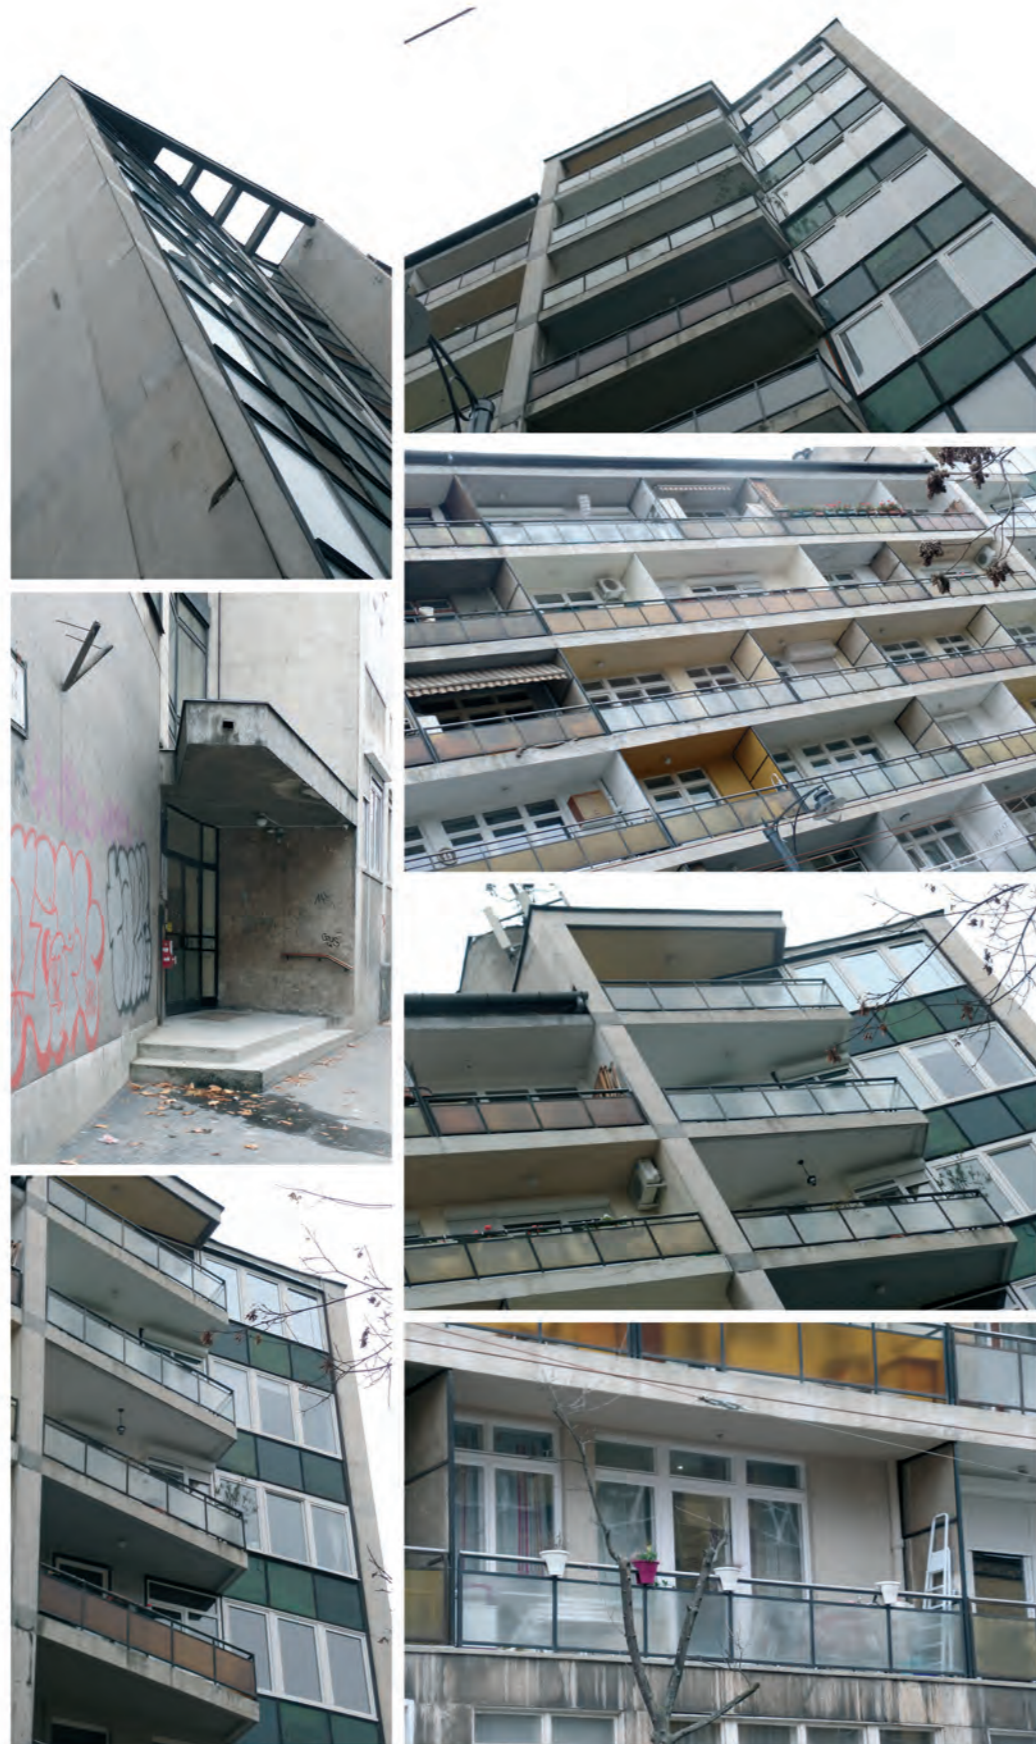
HELYSZÍNI FOTÓK

Loggia a tér felől, erkély a Török utcai homlokzaton
Az erkélyek közül sok csupán lomtárként funkcionál
Soklakásos társasház.

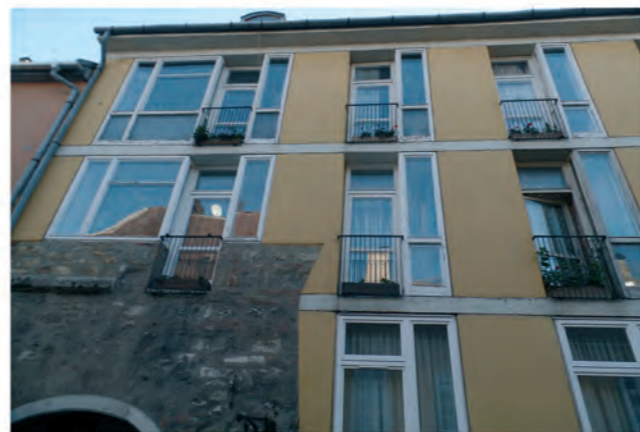
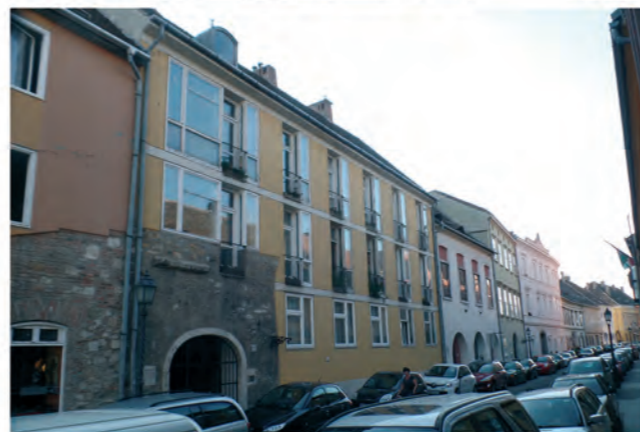
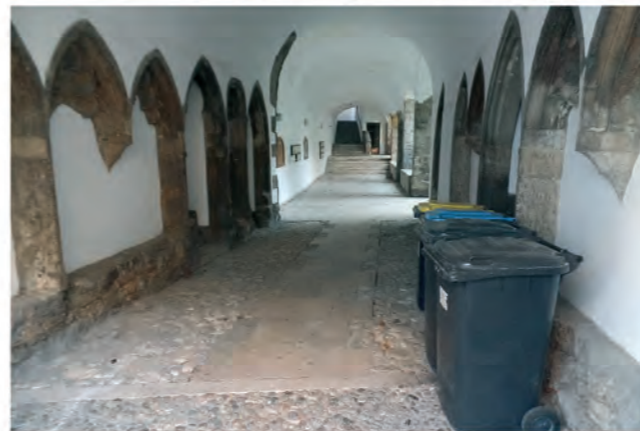
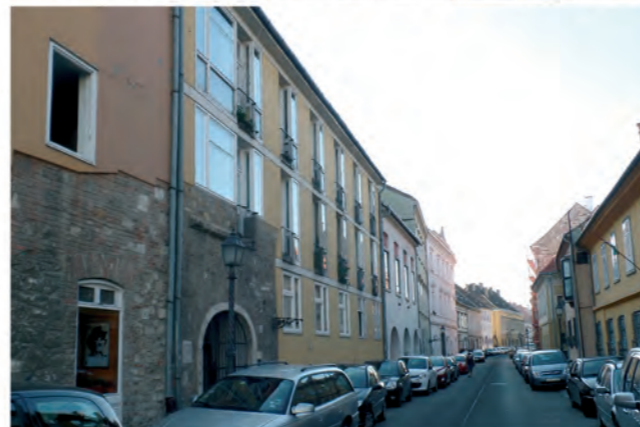
HELYSZÍNI FOTÓK

Kifejezetten rossz állapotú nyílászárók. Bár szerkezetében terasz, méretei miatt inkább franciaerkély, így nem meghatározó a ház értékelése
Meglepő az ilyen rossz állapotú ház a Várnegyedben
A ház gótikus kapuajlat magába foglaló épület része, a bejáratú szakasz, ahol kifejezetten zavaró a szemetes tárolók látványa. Udvara két egységre osztja a házat.

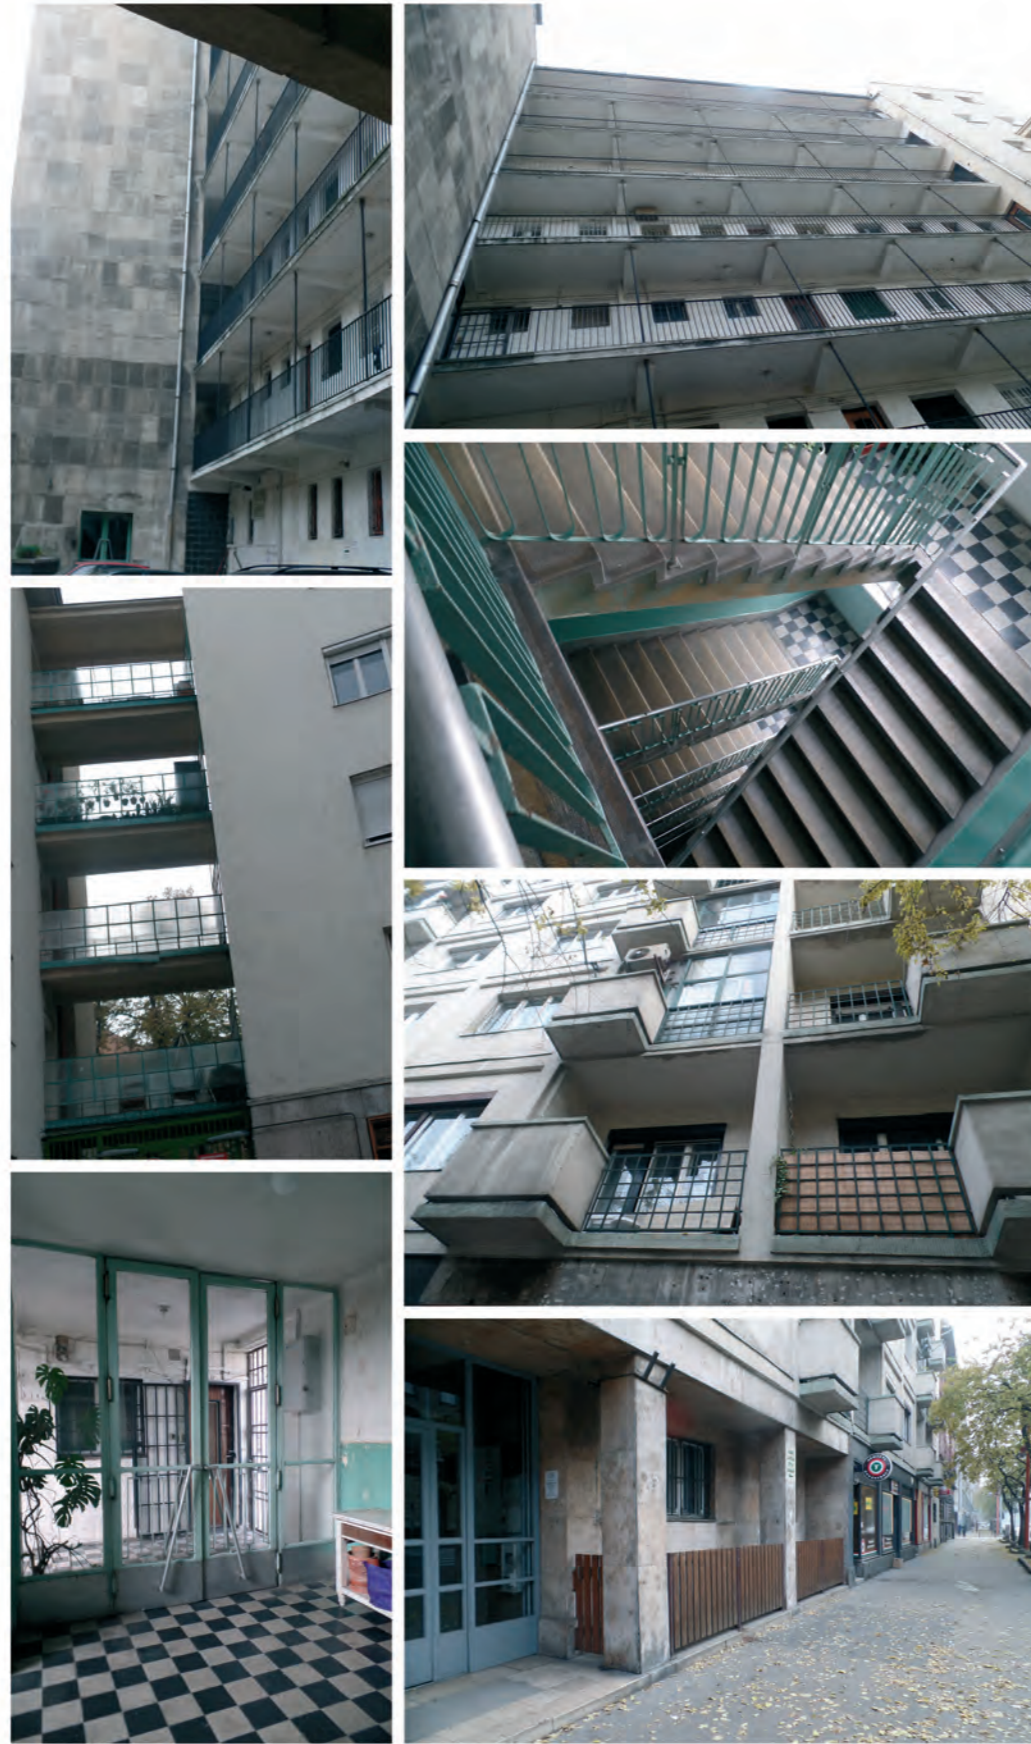
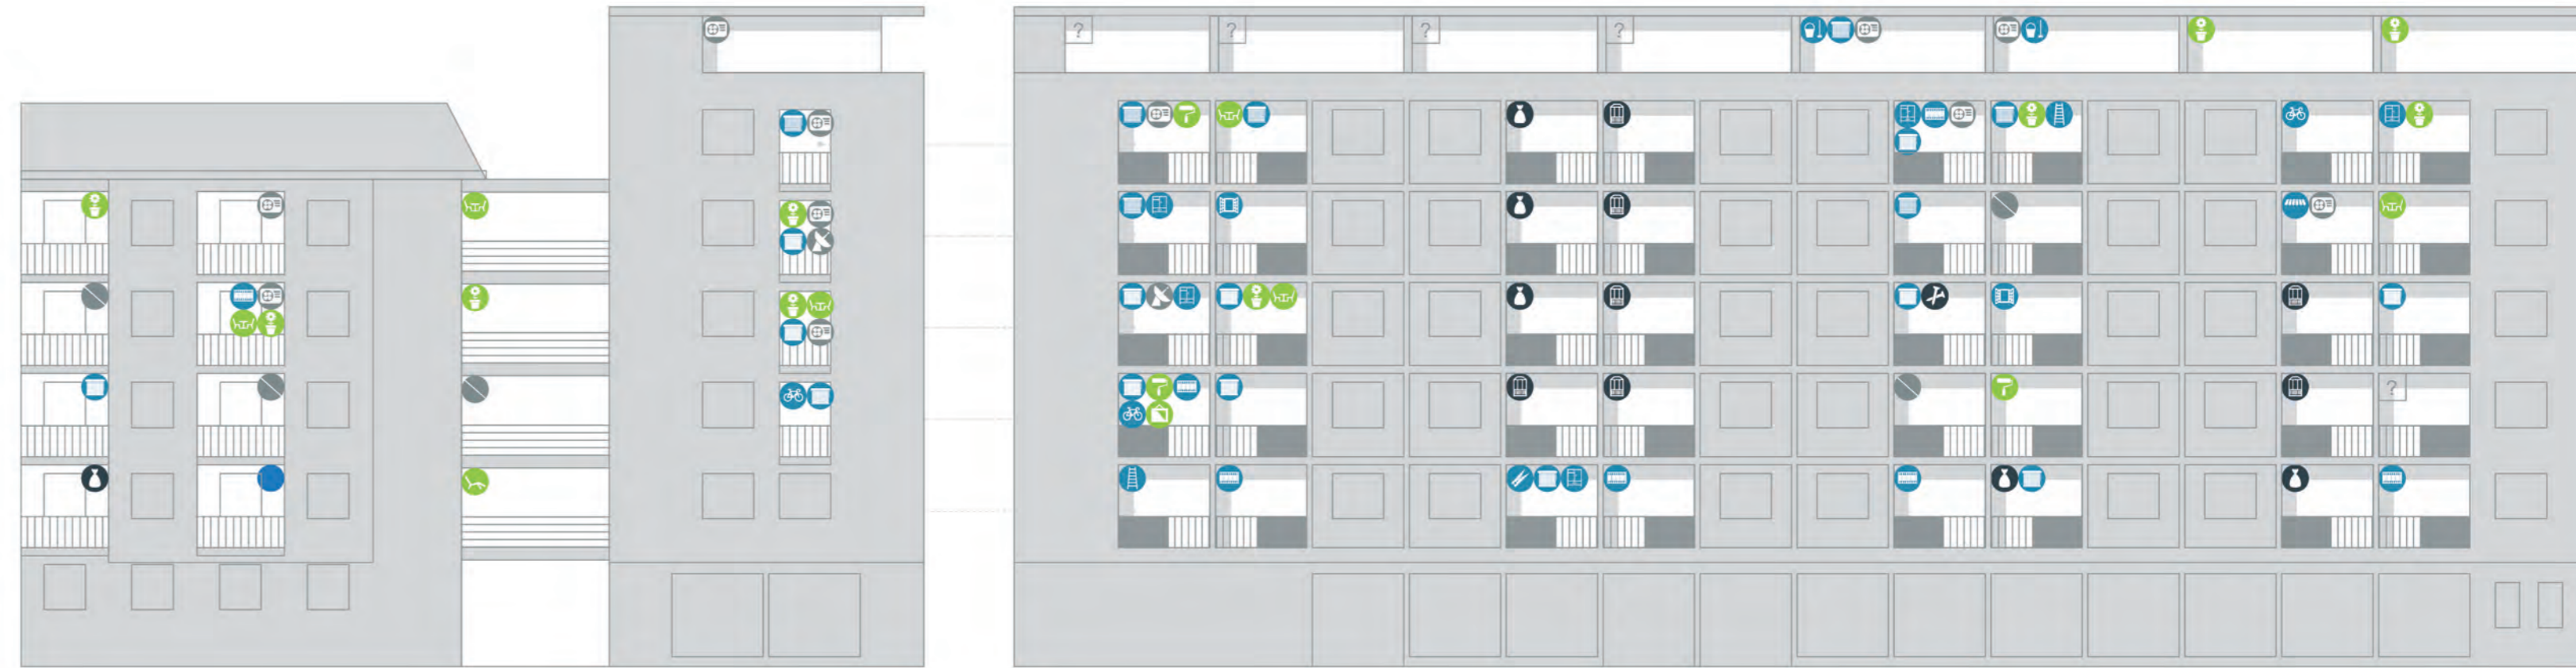
HELYSZÍNI FOTÓK

Erkélyek a Vajdahunyad utcai oldalon, részben a homlokzati síkon túlnyúló loggiák az Üllői úti oldalon, a záró földemen tetőtéraszok
Az Üllői úti oldali erkélye között sok az elhanyagolt
A soklakásos társasház két épületrészből áll, melyet erkélyként használt nyaktag köt össze. A ház függőfolyosós. A folyosók lépcsőházi ajtaját a lakók zárják.

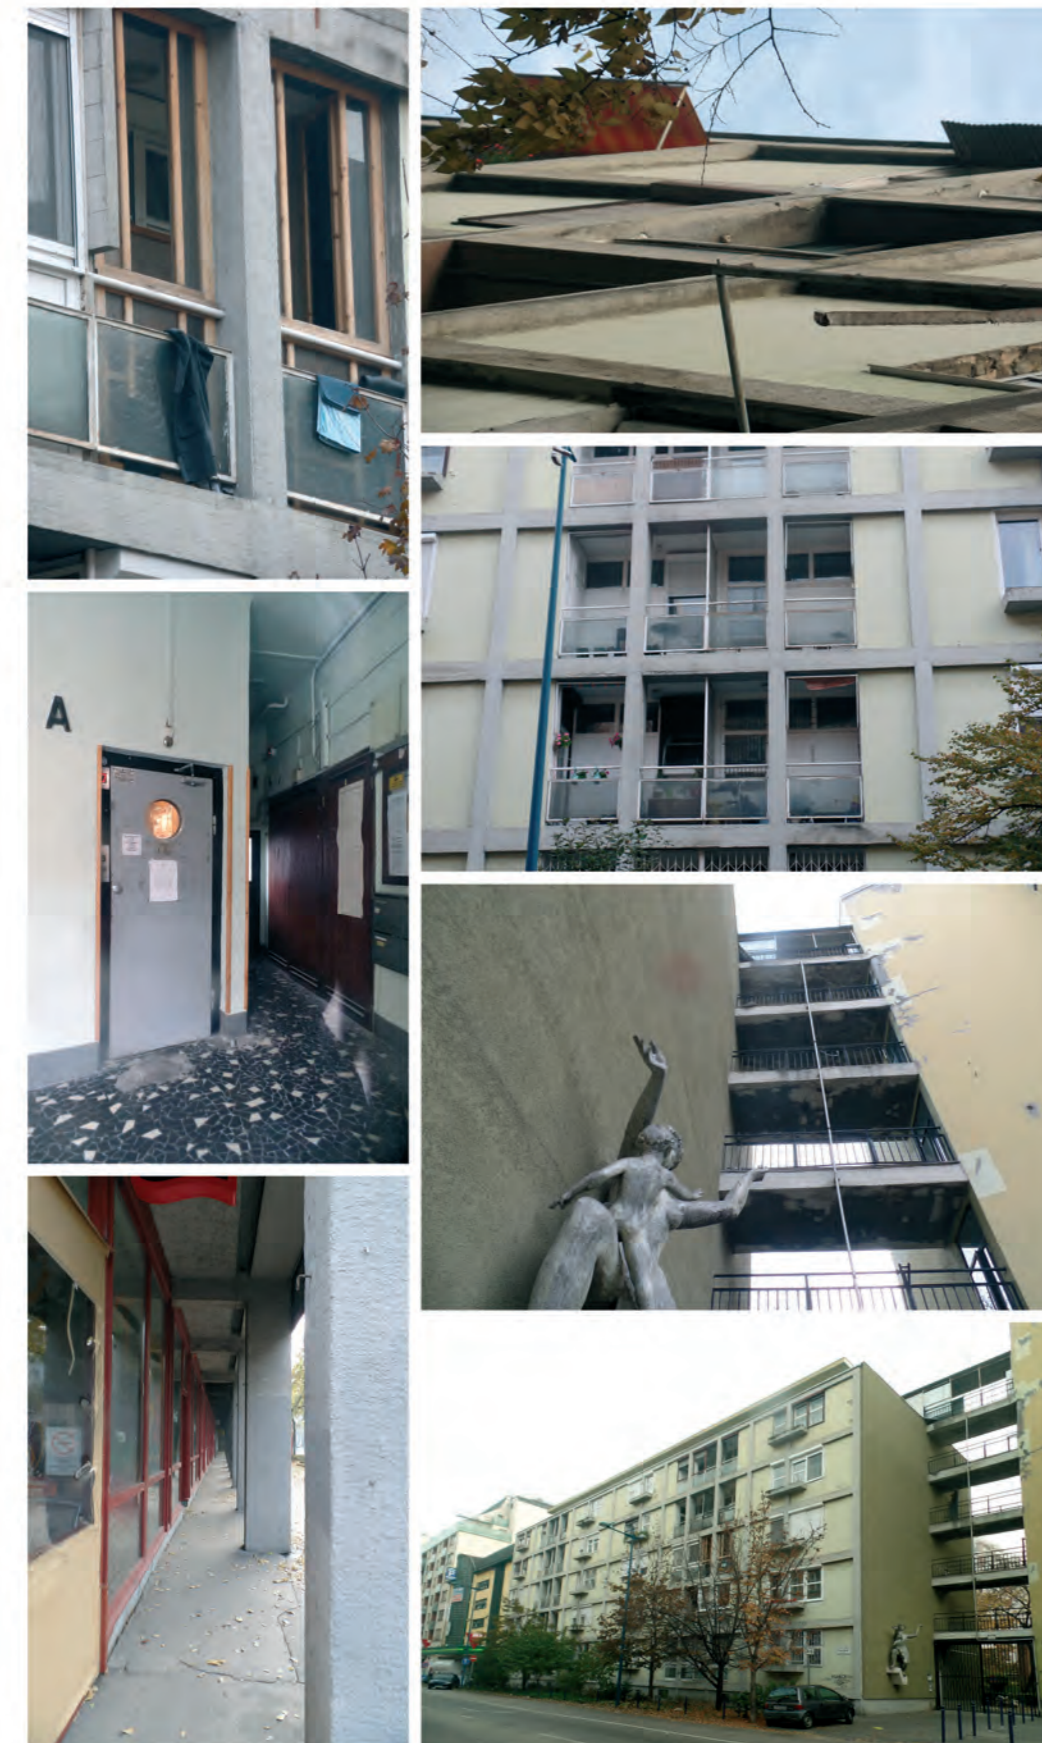
HELYSZÍNI FOTÓK

Loggiák mind a Futó utcai oldalon, mind az Űllői úti oldalon, a záró földemen tetőteraszok. A két épületrész összekötő nyaktag erkélyként használt.
Minden erkélyhez valaha volt beépített árnyékoló, ebből most az erkélyek 40 %-nál látható, de más sehol sem használható és sehol sem került felújításra. Az Űllői úti oldal erkélye között sok az elhanyagolt.
A soklakásos társasház két épületrészből áll, melyet erkélyként használt nyaktag köt össze. A ház függőfolyosós.

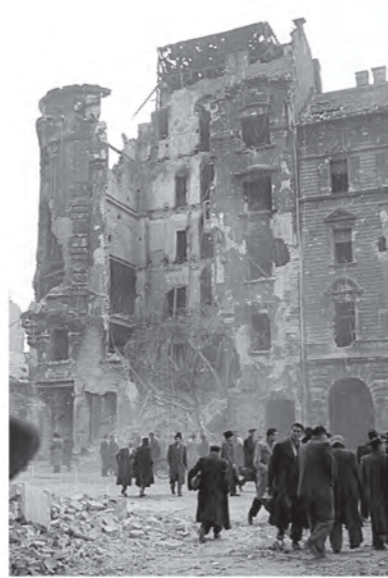
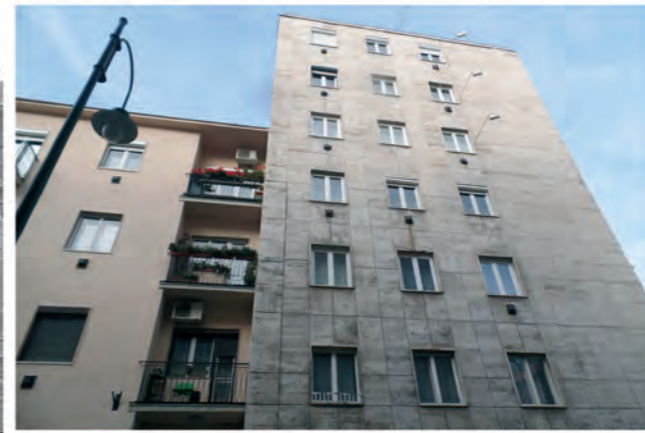
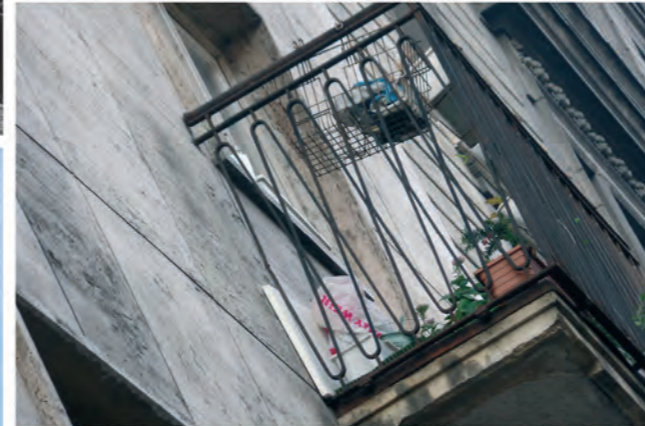
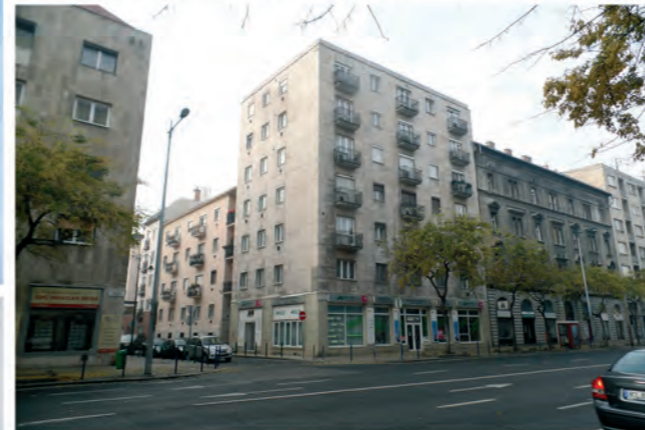
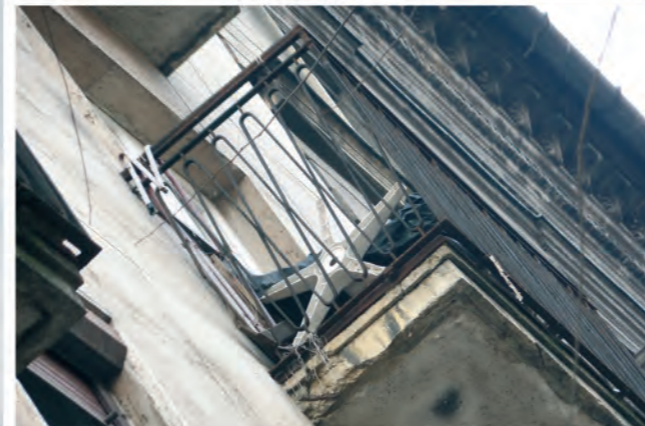
HELYSZÍNI FOTÓK

A lépcsőház fölött három loggia, a többi erkély
A Bokréta utcai erkélyek egyértelműen jobban és többet használt erkélyek mint az Üllői úti erkélyek
A ház két épületrészből áll: egy lapos tetős földszint + 6 emeletes épület az Üllői úti tömb, míg egy magas tetős földszint + 3 emeletes épületrészből a Bokréta utcai oldalon. A magas tetős részt a lakók felújították, mind a tetőt, mind a homlokzati színezést megújították.

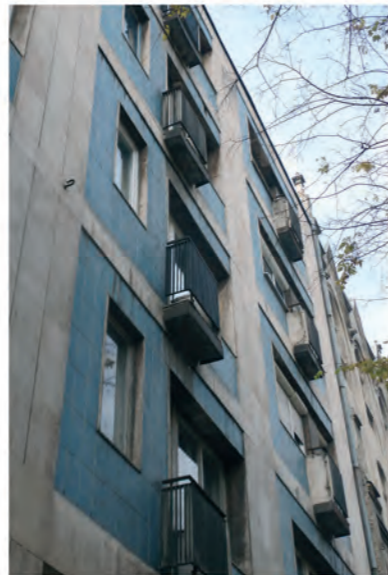
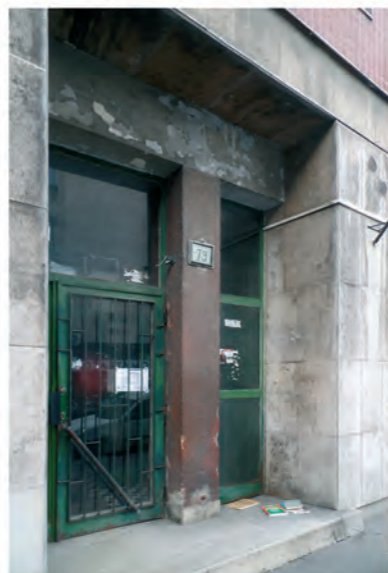
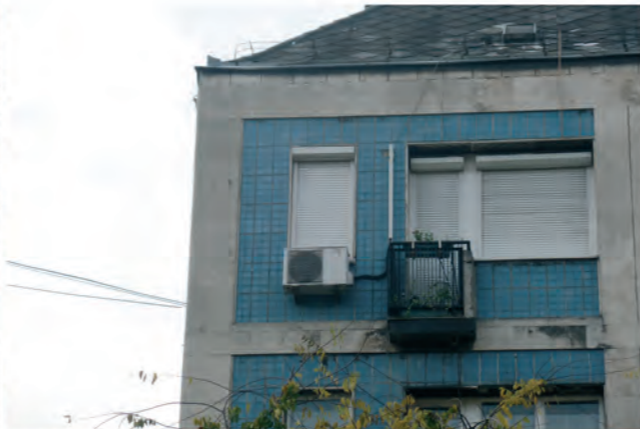
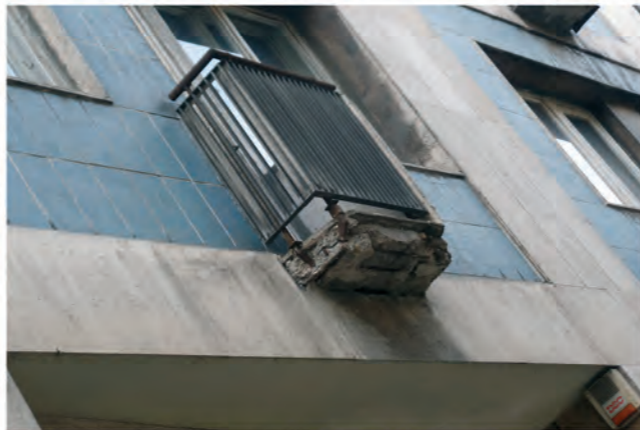
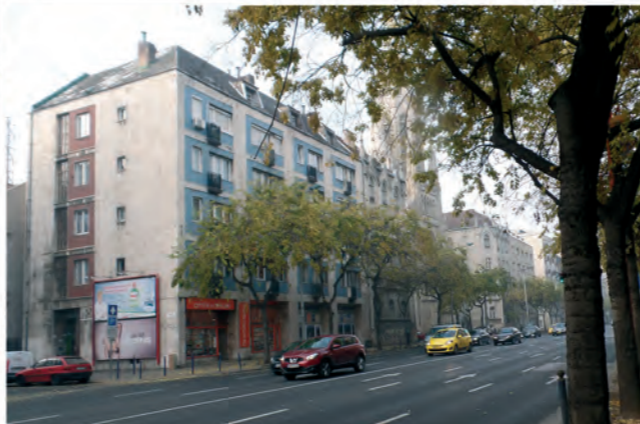
HELYSZÍNI FOTÓK

2015. november 7.
Saját fotó
16
16
15
Franciaerkély szerű mini erkélyek
nagyon rossz állapotú ház nem használt erkélyekkel
nagyon rossz állapotú ház, magára hagyott otthonokkal

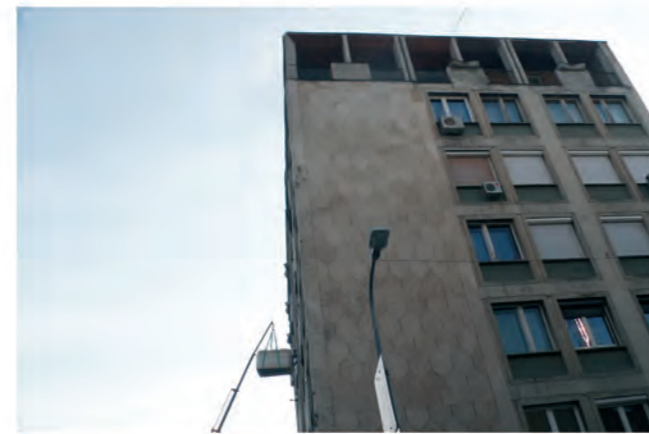
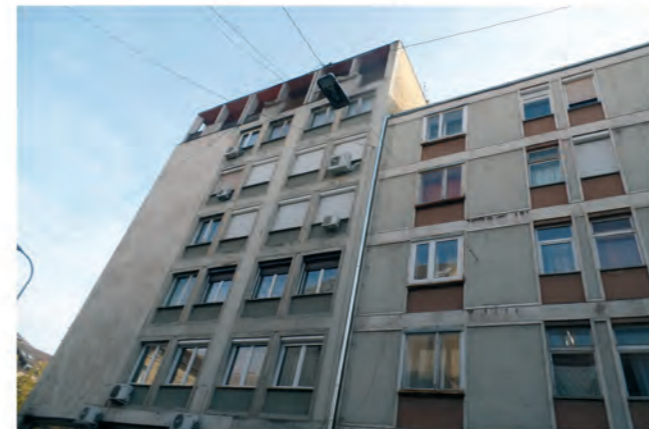
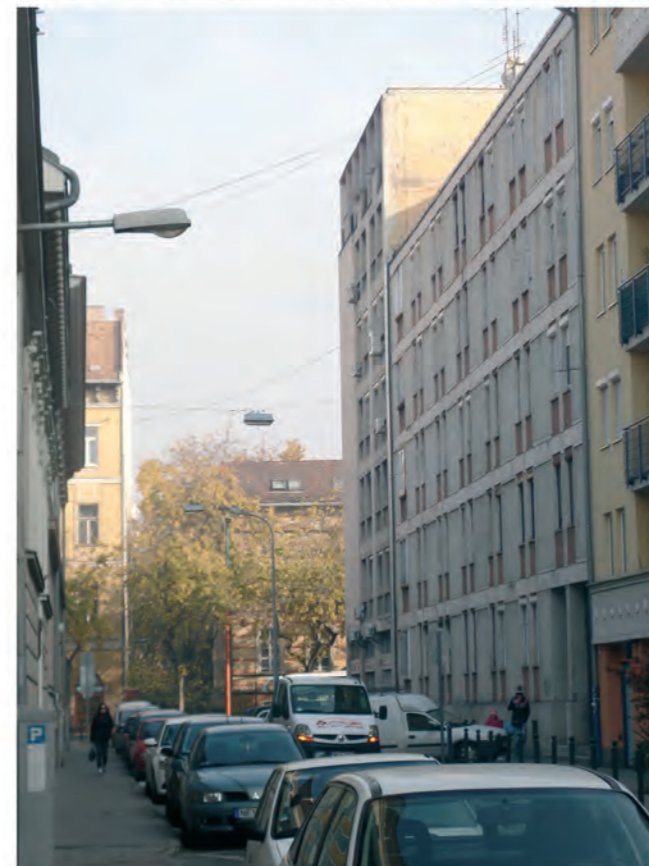
HELYSZÍNI FOTÓK

Boross Zoltán
1959/5-6. 157. oldal
Csak a legfelső szinten vannak loggiák, és azok alig láthatóak, így a ház nem vizsgálható
2015. november 7.
Saját fotó
-
-
-
loggia
csak a legfelső szinten vannak loggiák, és azok alig láthatóak, így az ingatlan nem jól vizsgálható
