ÁTMENETI TEREK VIZSGÁLATA 1959-62 KÖZÖTT ÉPÍTETT BUDAPESTI TÁRSASHÁZAKBAN

KATALÓGUS

BIHARY SAROLTA

MOME DOKTORI ISKOLA

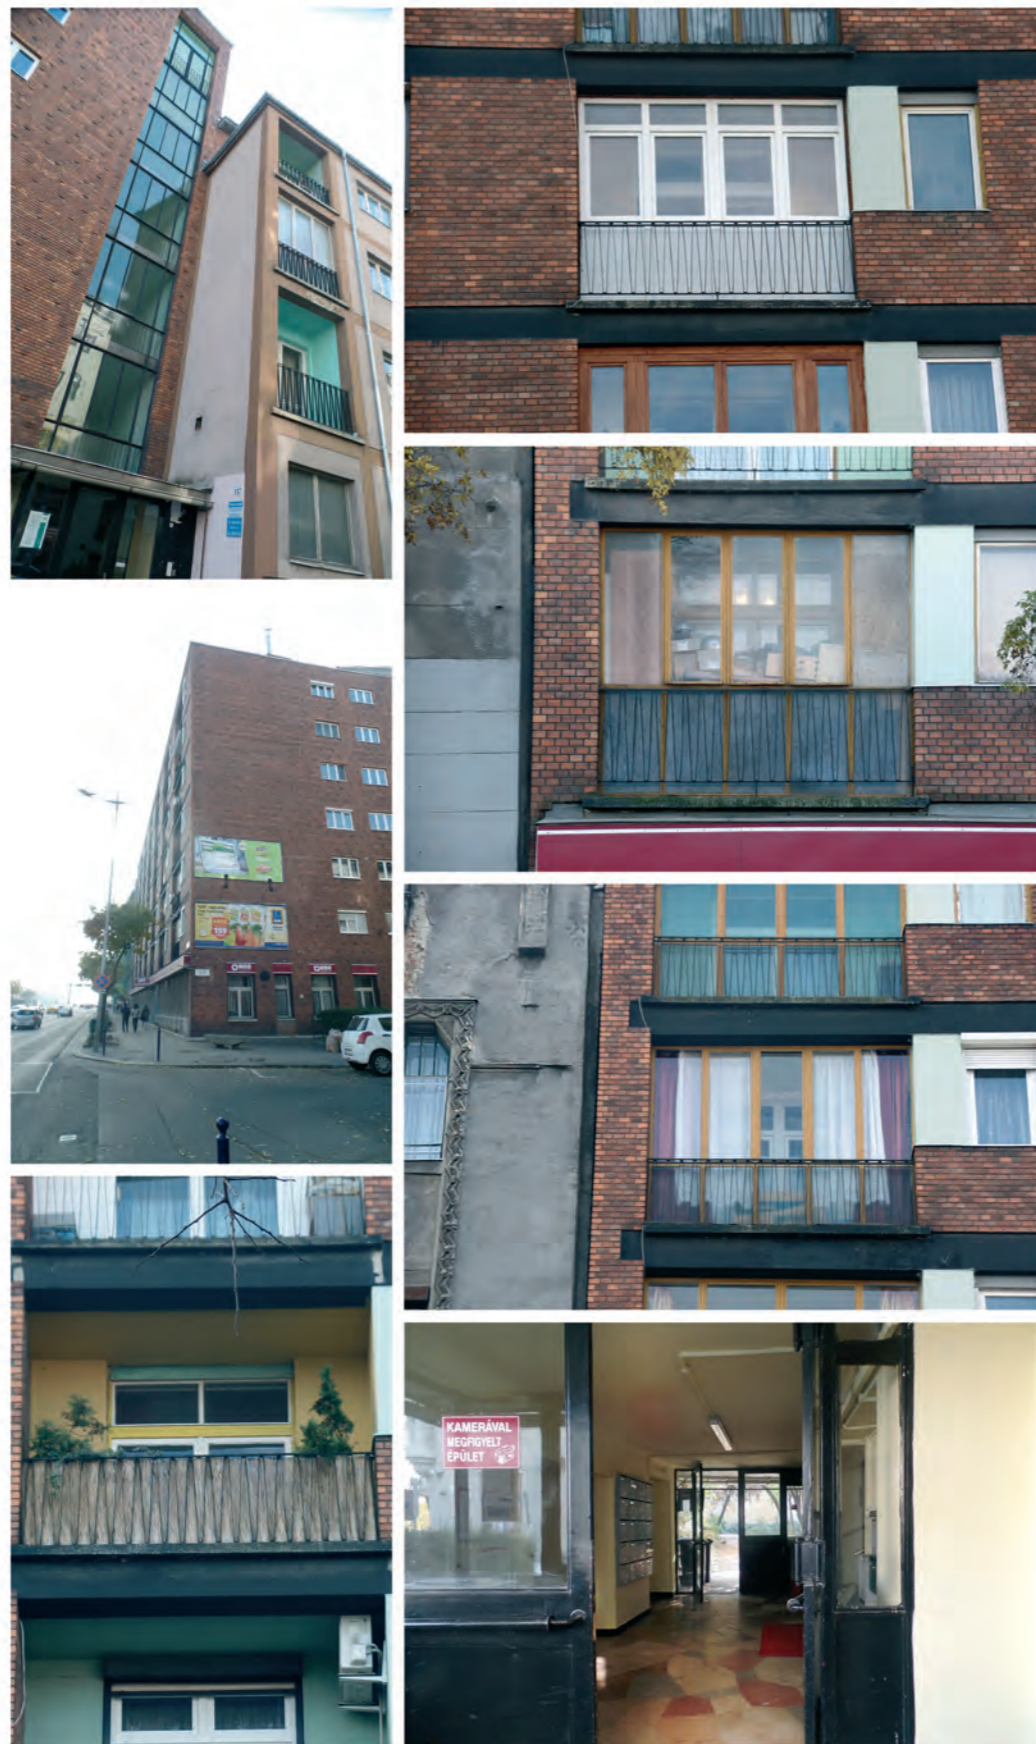
HELYSZÍNI FOTÓK

2015. november 7.
Saját fotó
60
48
48
loggia
A házban a loggiák beépítésének a száma igen magas
A ház két épületrészből áll: egy kisebb földszint + 4 emeletes épület az Ernő utcai tömb, míg a nagyobb B épület földszint+6 emeletes épületrészből az Üllői úti oldalon.

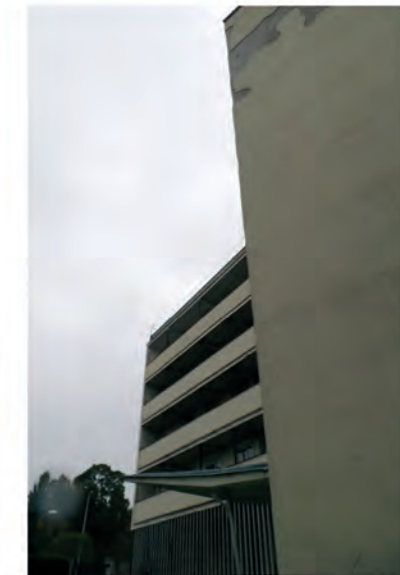
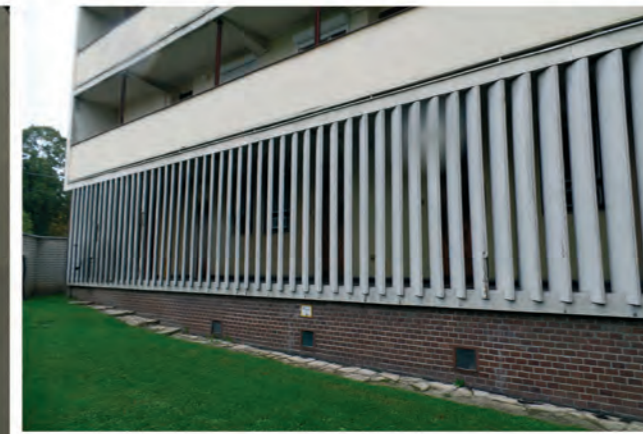
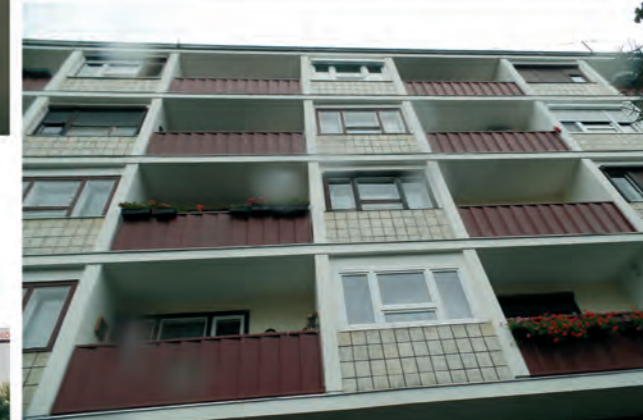
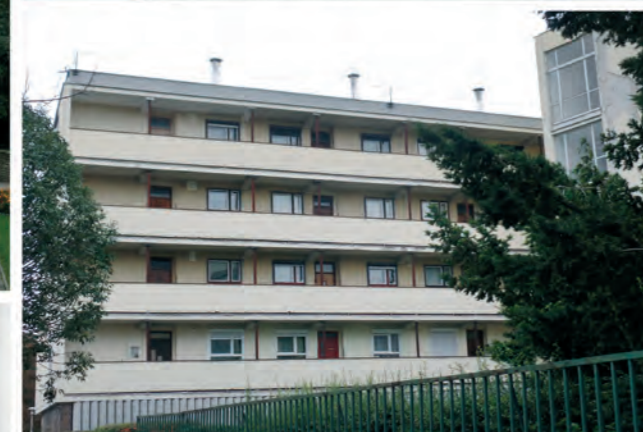
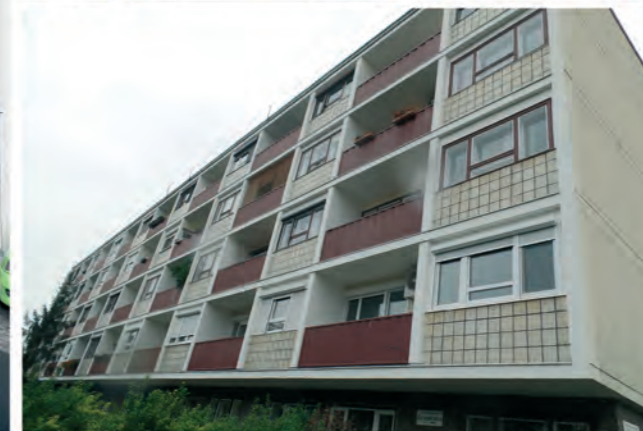
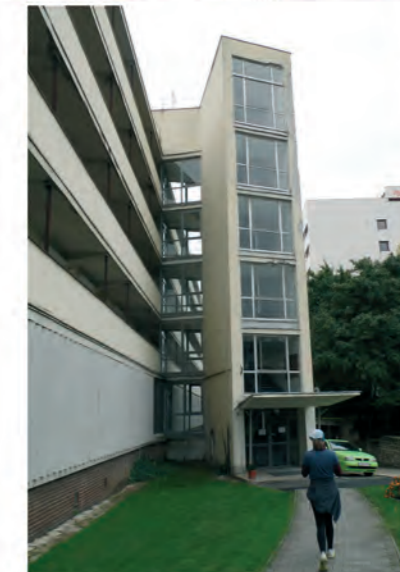
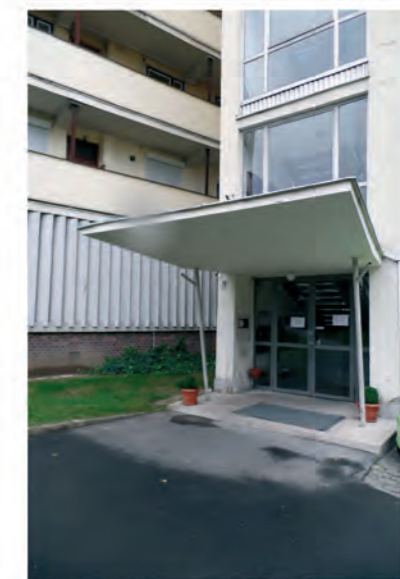
HELYSZÍNI FOTÓK

Malomszky József
1962/1. 40. oldal
2015. október 11.
Saját fotók
40
32
32
Loggia zárt mellvédvel

A bejárat és a lépcsőház a kerten keresztül közelíthető meg. A lakások bejárata a kert felől oldalon, a függőfolyosókról nyílik.

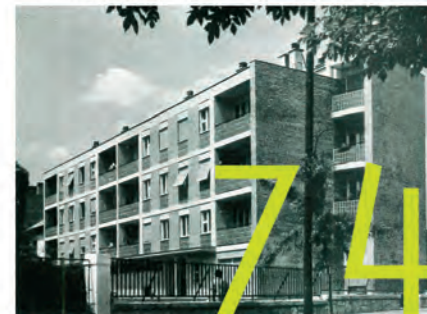
„Kétszakaiós fogatolt elrendezésű alaprajz, belső, felülről orsótéren keresztül megvilágított lépcsőházzal. Ezzel az elrendezéssel a leggazdaságosabb fogatolt alaprajz érhető el. Hazai viszonylatban ez a megoldás kísérletnek számít. Az eredmény a tapasztalatok alapján teljesen kielégítő. A földszinten levő üzletek lehetőséget adtak a félszintes eltolásra (üzletek nagyobb, raktárak kisebb belmagasságot igényelnek), mely a további gazdaságos kialakítást eredményezte. A három emeletes épület 25 cm-es harántfőfalas, monolit ikersejt téglabetétes földém mellé készült. A teljesen egyforma másfélszobás lakások beépített konyhával készültek.”
MÉ 1960/6 40.o.

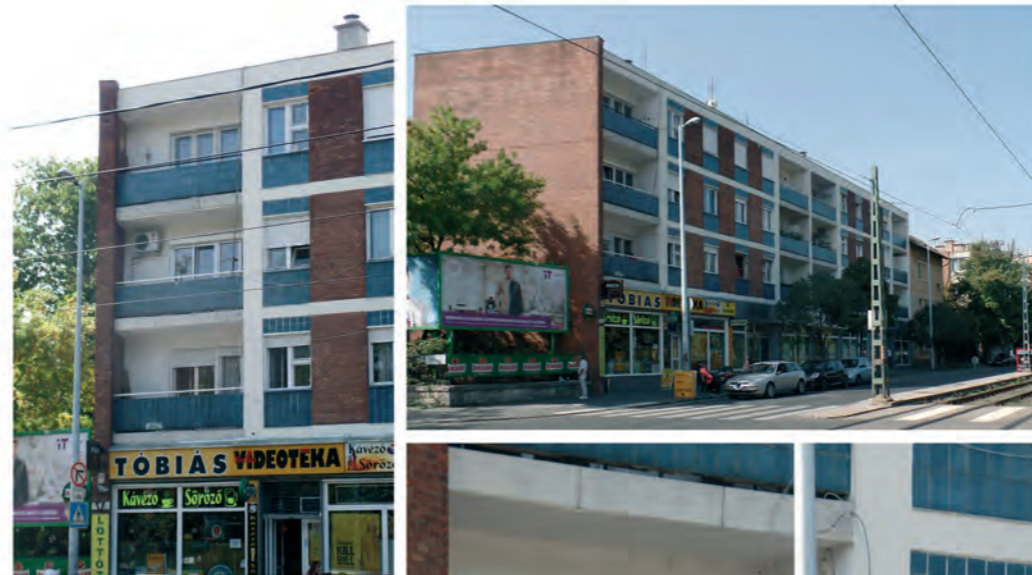
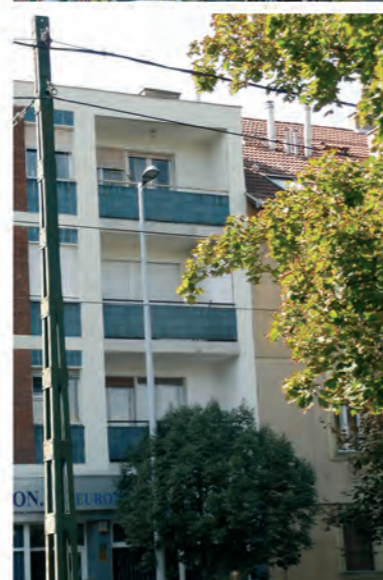
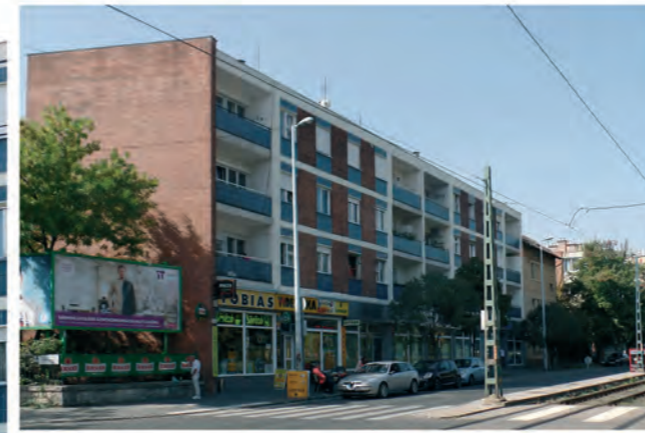
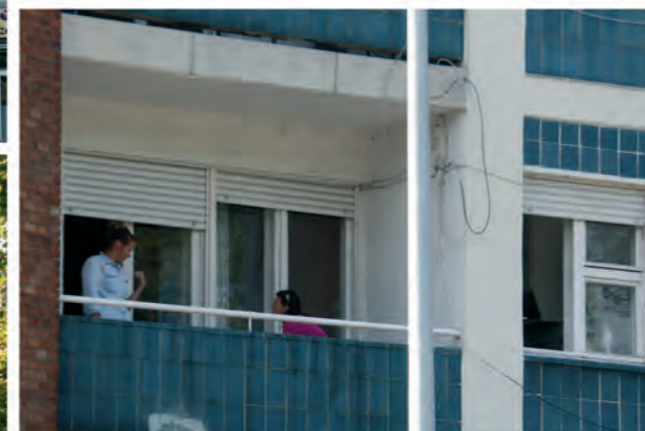
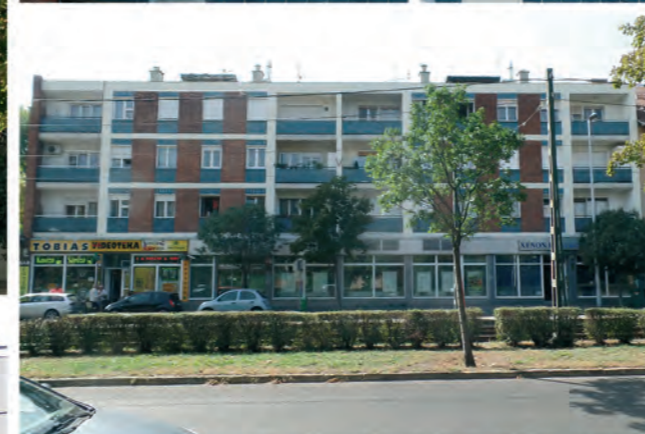
HELYSZÍNI FOTÓK

Magyar Géza
1960/6, 40. oldal, 1961/5, 13. oldal
OTP lakóház
2015. szeptember 19.
Saját fotó
24
24
12
Loggia zárt mellvéddel
Az utcai loggiák kerültek bele a vizsgálatba
A bejárat és a lépcsőház a zárt kerten keresztül közelíthető meg. A lakások bejáratai a lépcsőházból nyílnak.
